平成25年度 歴史的風致維持向上推進等調査

「石製模型を活用した実験等を通じた

私有石橋の点検、修理工法の検討（宇佐市）」

報告書

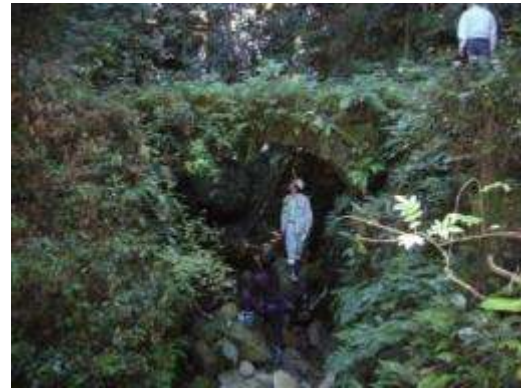
(d) 山の迫水路橋

29	南院内	椎木橋	7.00	2.43	2.50	アーチ1	昭和14年		車両通行可	上部拡幅	目地詰め補修	A	なし	B
4	三川	毒水谷水路橋	10	2.00	8.00	アーチ1	明治39年		通行不可	水路専用	ひび割れ、両岸側面崩落あり	B	側部有	C
9	東院内	原口水路橋	15.00	2.00	10.00	アーチ1	大正末期		車両通行可	道水路兼用	軽度のひび割れ、ずれ	B	全体有	C
19	院内	田の原橋	16.20	3.00	6.85	アーチ1	昭和2年		車両通行可	隣接新橋あり	継ぎ目開き、ひび割れ	B	下部有	A
25	南院内	裏谷橋	8.20	2.40	3.00	アーチ1	昭和32年		車両通行可	最新築造橋	基礎部洗掘、側壁はらみ	B	側下部有	A
30	南院内	宇土川橋	10.00	2.70	6.10	アーチ1	大正10年		車両通行可	上部拡幅	目地詰め補修、右岸基礎洗掘	B	側部一部有	B
31	南院内	飛石橋	13.00	1.80	2.25	アーチ1	昭和2年		歩行者可		継ぎ目開き、欠落	B	側下部有	B
1	三川	界橋	13.30	2.65	5.20	アーチ1	昭和8年		歩行者可	横に市道橋有り	継ぎ目開き、ひび割れ、漏水	C	側下部有	B
2	三川	一の橋	13.25	2.30	3.25	アーチ1	明治26年	市指定	車両通行可	神社通路	ひび割れ、欠落、側壁孕み、ずれ	C	全体有	A
3	三川	北山水路橋	13.00	3.00	4.60	アーチ1	大正末期		通行不可	水路専用	継ぎ目開き、欠落、側壁孕み、ずれ	C	側部有	C
5	三川	御飯屋橋	21.80	3.00	10.20	アーチ1	明治25年	市指定	車両通行可		ひび割れ、欠落、側壁孕み、ずれ	C	全体有	C
7	高並	橋詰水路橋	8.40	2.20	7.45	アーチ1	江戸末期	国登録	歩行者可	道水路兼用	ひび割れ、側壁孕み、漏水	C	全体有	C
10	東院内	山の迫水路橋	4.30	1.60	3.00	アーチ1	大正2年		通行不可	水路専用	ひび割れ、漏水、基礎部損傷	C	全体有	C

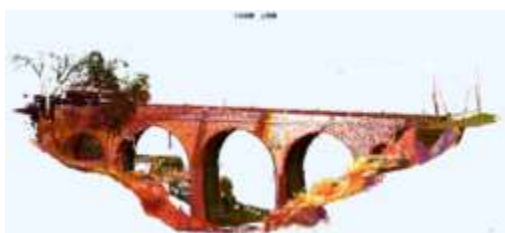
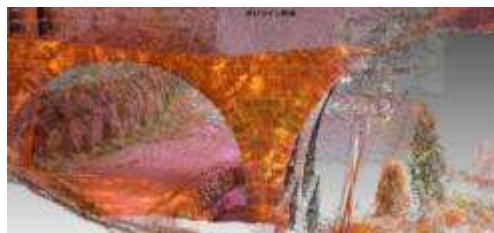
【写真 2-2 院内鳥居橋 3D 撮影画像】 ※資料提供 国土防災技術株式会社

3 点目として、今回の調査においては実施できなかったが経過観察を要する石橋について 3D 撮影によるデータ収集の必要性を感じた。本体の微細な変動の進行を部位別に座標値として記録データを保有し、経年撮影による変化を実測値により把握することで小規模修理対応が可能となることは住民による保全に有効に機能すると思われる。ただし、住民主体で 3D データベースによる管理をシステム的に運用するのは困難な面もあるのでそこには行政の関与が必要と思われる。

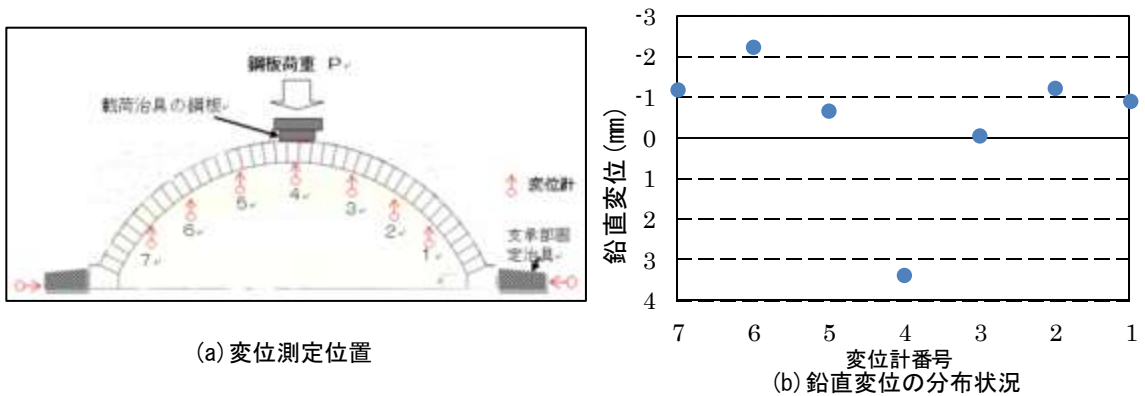
【図表 3-5 実験 1 の測定位置と鉛直変位分布 (P=40kg 弱)】

実験を始める前に、写真 3-6(a)～(c)、図表 3-4 にはアーチ輪石の組立てとナンバリングを行った様子を示した。これは再組立て時に役立つのと実験での割れ等の損傷個所をチェックするのに使用した。アーチ輪石のみで組立てた時、アーチ輪石は自立できたが、アーチクラウン部に手で力を鉛直方向に軽く加えただけで変形を起こすことが確認できた。これにより大きな荷重を支えることは無理と判断し、鋼板プレートを荷重として作用させた。最終的には 40kg 弱の荷重でアーチ輪石は崩壊に至った（写真 3-7(d)）。図表 3-5 は載荷荷重が 30kg 付近の鉛直方向の変位分布を示すが、アーチクラウン部が大きく変位し、アーチ L/4 点及び 3L/4 点部付近が鉛直上方に変位していることから崩壊に至る状況が推察された。

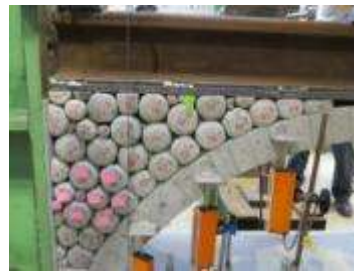
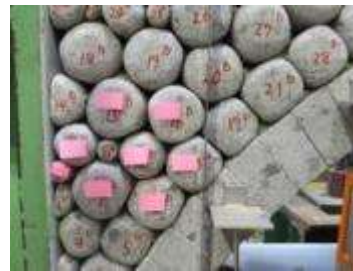
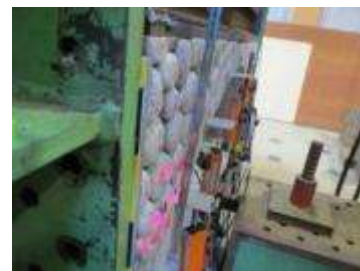
(k) 壁石の孕み状況 1

(l) 壁石の孕み状況 2

(m) 壁石の孕み状況 3

写真 3-8 には実験 2 の状況を示した。写真 3-8(a) から (g) にはアーチ輪石に壁石を積み、壁石内部を砂で中詰めをした後、模型を載荷フレーム上に作り上げた状況を、(h) は鋼床板部の上に 100ton 用ロードセルを設置した様子とジャッキを示した。(i) は壁石の両端部を橋軸方向に拘束する治具と橋軸方向変位計の設置状況であり、(j) はアーチ輪石の鉛直方向変位と壁石の面外方向変位を測定する変位計の設置状況を示したものである。作用する荷重はジャッキによりアーチクラウン部に集中荷重を加え、ロードセルにより作用荷重を計測した。作用荷重を増加させながらアーチクラウン部付近の変形状況を測定した。載荷途中で壁石の石材の割れが生じる音が発生し、アーチ輪石の割れが L/4 点付近で発生するなど、最終的には 13ton で載荷を終了した。写真 3-8(k) から (m) は壁石部の膨らみが発生した状況（ピンクの用紙貼付部分）を示した。

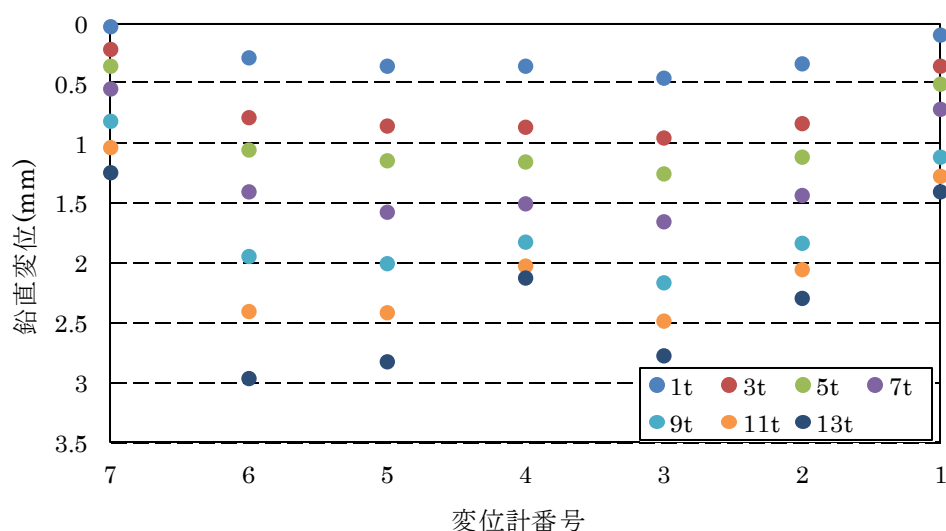
【図表 3-8 実験 2 のアーチ輪石の鉛直方向変位分布図】

なお、アーチ支承部及び壁石の橋軸方向の拘束治具の変位は生じなかった。図表 3-8 のアーチ輪石の鉛直方向変位から分かるように、作用荷重が 7ton あたりまでの鉛直変位は壁石と中詰め砂の拘束効果により対象的な変位挙動を示している。しかし、9ton を超えると L/4 点や 3L/4 点付近の鉛直変位が大きくなり、アーチクラウン部の変位が小さくなっていることが分かる。また、図表 3-9 の壁石の面外変位を見ると 7ton あたりから変位が少し大きくなっていることが分かる。これは写真 3-9 に示すように、上載荷重とアーチ輪石が上方に押す力により壁石が外側に押された結果、壁石が孕んだものと推定される。

作用荷重を除荷後の残留変位は、鉛直方向の変位計 3 が 0.73mm、変位計 4 が 0.11mm、変位計 5 が 0.85mm、面外変位計 1 が 0.39mm、面外変位計 2 が 0.84mm であった。

これらはすべて塑性変形であり最大荷重付近で計測された値のままであった。

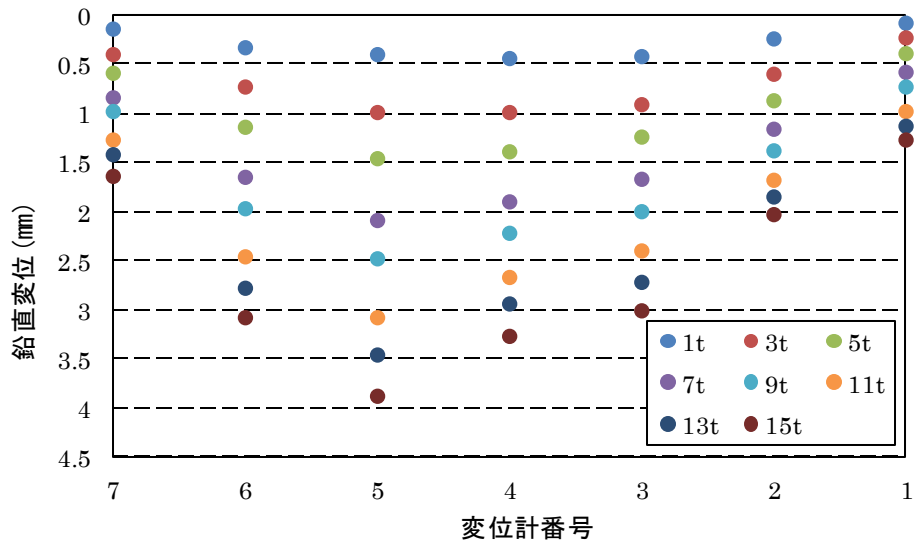
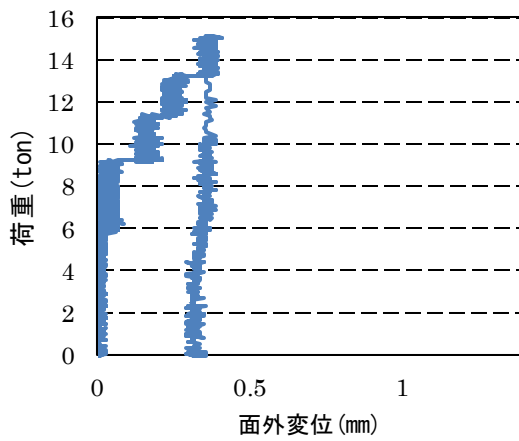
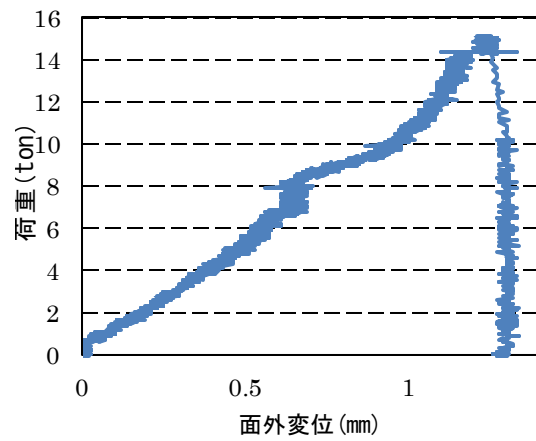
【図表 3-11 アーチ輪石の鉛直方向変位と壁石の面外変位の挙動】

図表 3-11 は実験 3 におけるアーチ輪石の鉛直方向変位と壁石の面外変位の挙動を示したものである。面外変位の番号は実験 2 と同じである。図表 3-11(a) からわかるように、実験 2 のアーチクラウン部への集中荷重に比べて最大の 15ton あたりまでは、最大変位部がアーチクラウン部から多少ずれているが、鉛直変位に大きな変化がない挙動を示している。また、図表 3-11(b) と (c) の壁石の面外変位を見ると、面外 1 の変位では 9ton あたりから変位が急に生じ始めているが、面外 2 の変位は初期の段階から徐々に変位が線形的に生じていることがわかる。この現象も上載荷重の影響かと思われるが、荷重の作用状態に関係があると思われる。

作用荷重を除荷後の残留変位は、鉛直方向変位は変位計 3 が 0.76mm、変位計 4 が 0.91mm、変位計 5 が 1.61mm、面外変位計 1 が 0.32mm、面外変位計 2 が 1.29mm であった。残留変位は、塑性変形であり最大荷重付近で計測された値のままであった。写真 3-12 はアーチ輪石のひび割れ状況を示したものである。図表 3-12 は実験 2 と実験 3 のアーチ輪石の損傷状況を赤色に塗って示した。

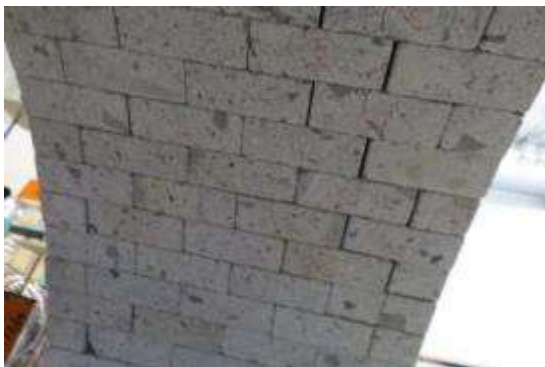
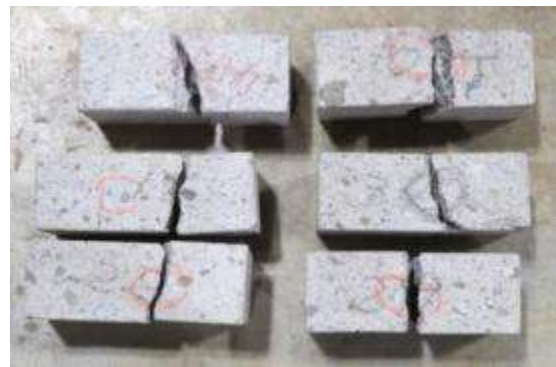
【写真 3-12 アーチ輪石部のひび割れ状況】

(a) アーチ輪石のひび割れ状況 (下部)

(b) アーチ輪石材のひび割れ状況例

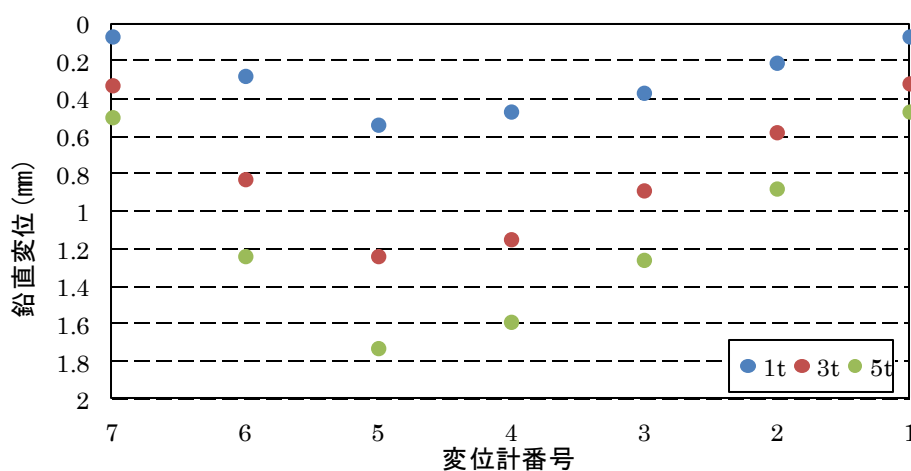
【図表 3-14 アーチ輪石の鉛直方向の変位分布】

実験4では、損傷が生じた場合の変形挙動について、荷重を5tonまで載荷した場合と10tonまで載荷した場合とに分けて実施した。この結果としてアーチ輪石の鉛直方向変位と壁石の面外変位(3箇所)の挙動を図表3-14から図表3-16に示した。さらに壁石の孕みの最大値を15mm程度まで大きくして、再度載荷したアーチ輪石の鉛直方向変位と壁石の面外変位(3箇所)の挙動の結果を図表3-17に示した。以上の実験ケースでは、結局、実験後の損傷変化としては大きな変化は見られなかった。除荷後の残留変位(mm)は、最初のケースでの鉛直方向変位計3は0.00mm、変位計4は0.21mm、変位計5は0.39mm、面外変位計1は0.18mm、面外変位計2は-0.18mm、面外変位計3は0.18mmであった。2番目のケースでの鉛直方向変位計3は0.25mm、変位計4は0.94mm、変位計5は1.23mm、面外変位計1は0.86mm、面外変位計2は0.60mm、面外変位計3は1.4mmで、最後のケースでの鉛直方向変位計3は0.00mm、変位計4は0.26mm、変位計5は0.47mm、面外変位計1は0.18mm、面外変位計2は0.25mm、面外変位計3は0.97mmであった。

(1) 初期損傷として壁石の孕みの最大値が10mm程度の状態で5tonまで載荷

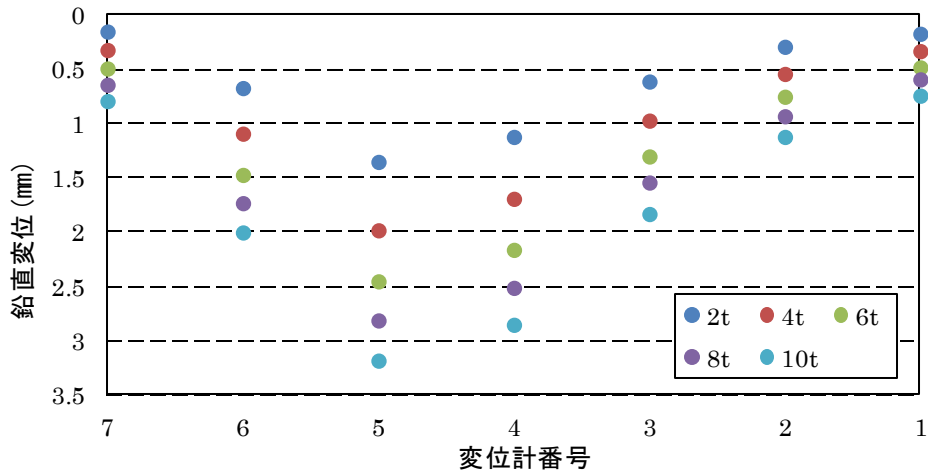
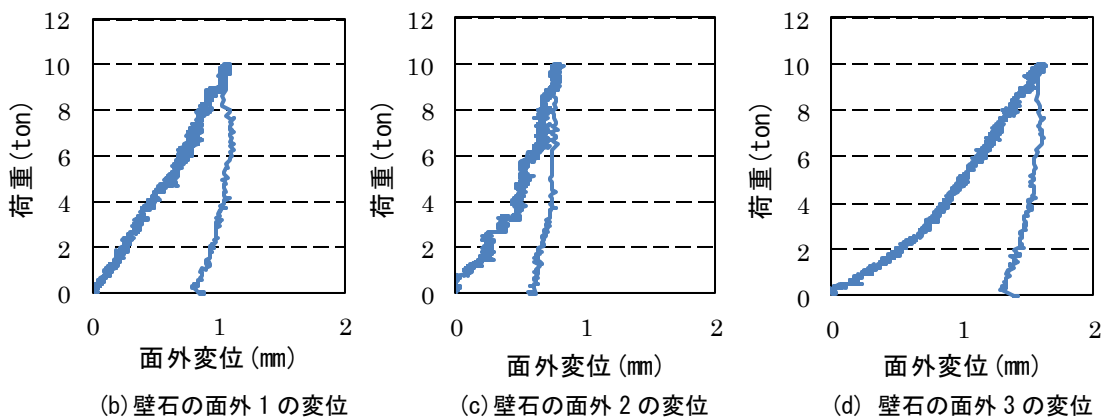
【図表 3-16 アーチ輪石の鉛直方向変位と壁石の面外変位の挙動】

(2) 初期損傷として壁石の孕みの最大値が 10mm 程度の状態で 10ton まで載荷

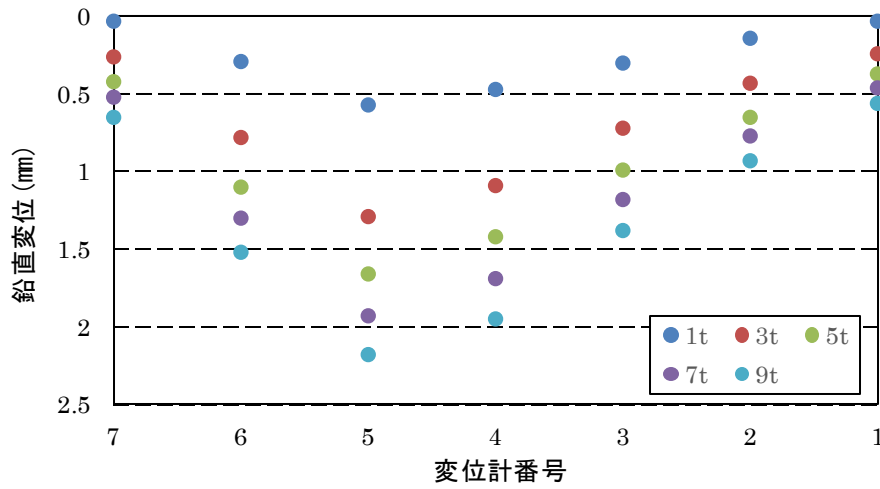
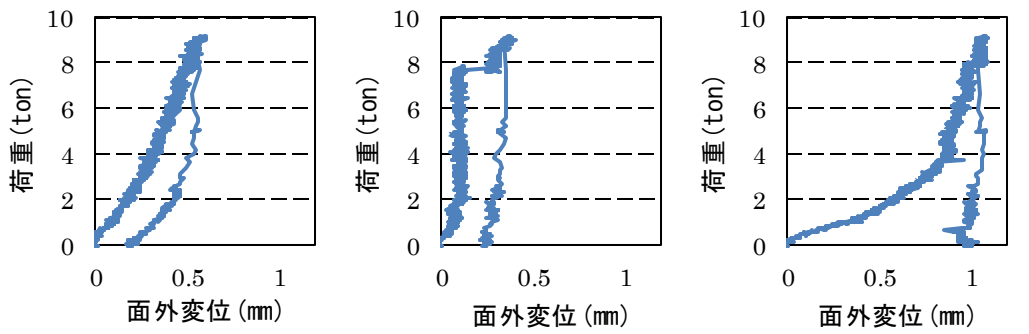
(3) 初期損傷として壁石の孕みの最大値が 15mm 程度の状態で 9 ton まで載荷

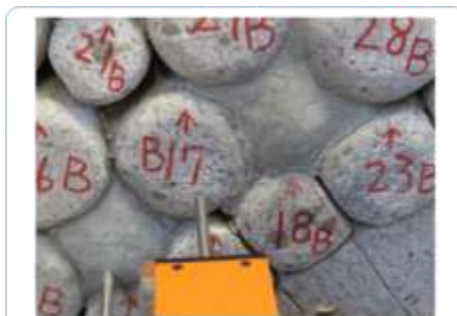
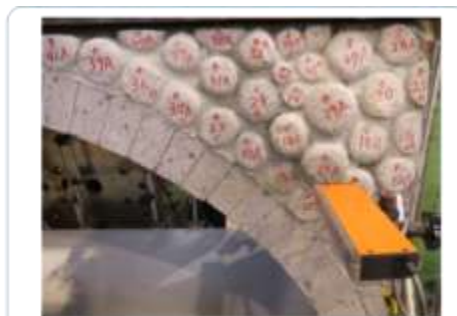
【写真 3-15 実験後の壁石の損傷補修部分の状況】

(a)欠損した部分のモルタル補修の状況

(b)孕み部分のモルタル補修の状況

荷重はジャッキによりアーチクラウン部に荷重を作用させ、4等分点に集中荷重を作用させた。実験は人工的に作った損傷部をモルタル補修した状態で行った。実験5は、写真3-14のように壁石のふくらみ部分の周囲の目地部をモルタル補修し、石材を抜いた箇所はモルタル詰めで固めた。ただし、損傷側に荷重が載荷するよう中詰砂を入れ、損傷側を若干高めに調整して載荷を実施した。写真3-15は実験後のモルタル補修部の様子を示しているが、モルタルで孕み部分周囲の目地部をモルタル補修したことにより壁石全体に荷重が作用し、アーチ輪石との境界部に大きな隙間が生じてしまった。

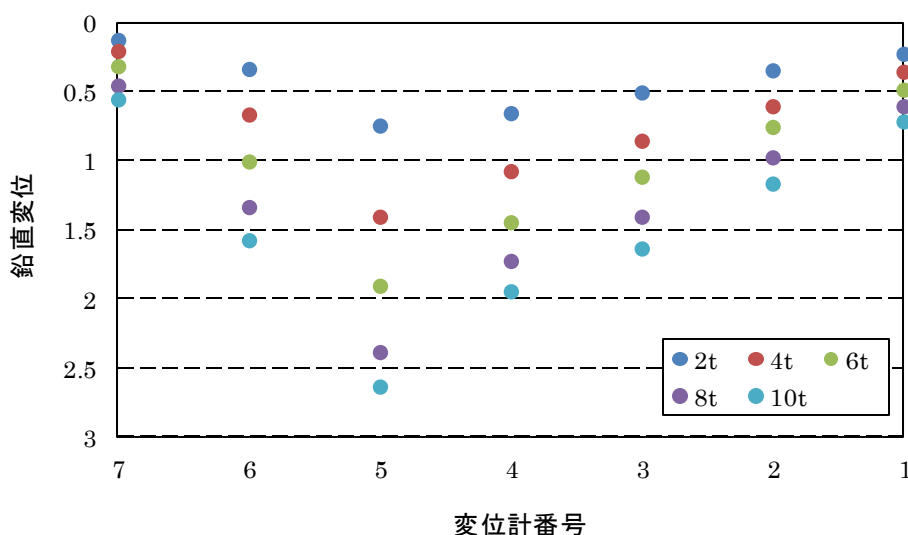
【図表 3-19 アーチ輪石の鉛直方向変位の挙動】

10tonまで載荷した結果を図表3-19から3-20に示したが、10tonでも損傷側に大きな面外変位が生じたため中断した。今度は、荷重が均等に載荷するよう中詰砂の中央部が高くなるよう調整して載荷を6tonまで実施した結果を図表3-21である。図表より、アーチクラウン部の鉛直方向変位が大きくなり、壁石の3つの面外変位量と同じように増加した。

(1) 損傷部分の壁をモルタル補修した状態で10tonまで載荷。ただし損傷側に荷重が載荷するよう中詰砂の調整実施

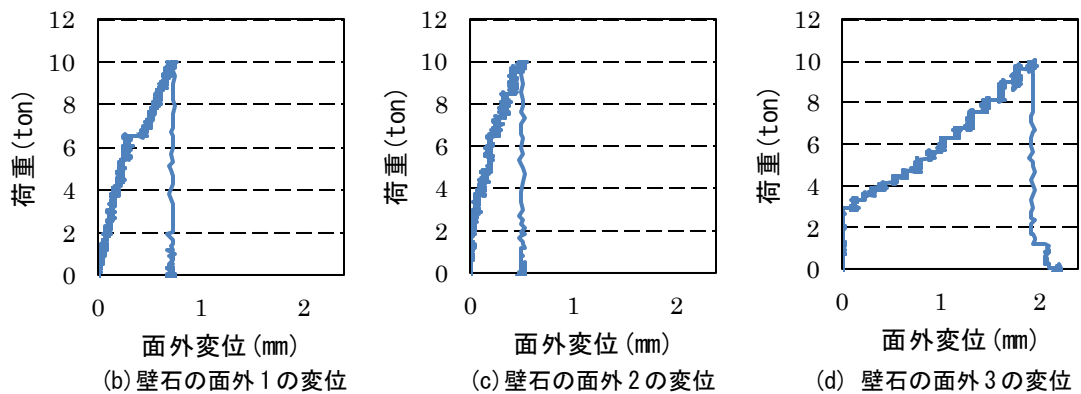
【図表 3-20 壁石の面外変位の挙動】

これは中詰砂に荷重が作用し面外への押し出し量が大きくなったと考えられる。除荷後の残留変位(mm)は、最初のケースでの鉛直方向変位計3は0.06mm、変位計4は0.01mm、変位計5は0.41mm、面外変位計1は0.71mm、面外変位計2は0.50mm、面外変位計3は2.19mmであった。2番目のケースでの鉛直方向変位計3は0.25mm、変位計4は0.76mm、変位計5は0.37mm、面外変位計1は1.30mm、面外変位計2は1.15mm、面外変位計3は1.30mmであった。いずれのケースでも面外変位量に応じた塑性変形が生じた。

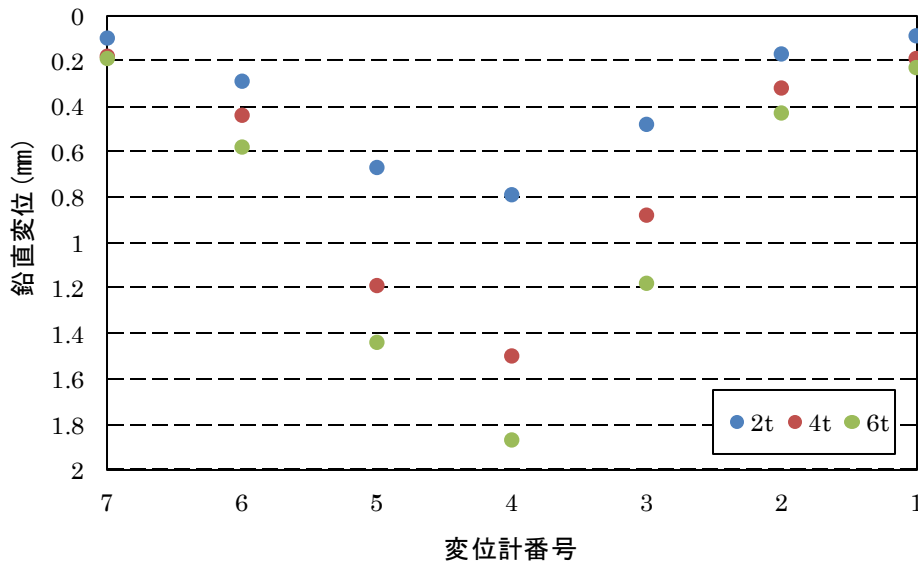
(a) 鉛直方向の変位分布

(2) 損傷部分の壁をモルタル補修した状態 6ton まで載荷。ただし荷重が均等に載荷するよう中詰砂の中央部が高くなるよう調整実施

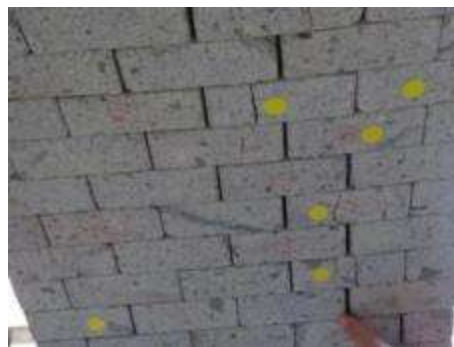
【写真3-16 アーチ輪石の損傷状況(黄色)】

- 1) 両合川橋の石製模型のサイズやアーチ輪石や壁石の出来具合も非常に良くできていたため、現実の石橋ではできないアーチ輪石の損傷や壁石の損傷発生具合やアーチ輪石のみの崩壊などの現象を模型実験で確認することができた。
- 2) アーチ輪石のみと壁石有のアーチ輪石では最大強度が大幅な増加することを模型実験で確認することができた。このことは、石橋における壁石の役割の重要性が判明し、再度、補修方法も含め再認識する必要があると思われる。
- 3) 石製模型に作用荷重が増加すると、壁石の割れやアーチ輪石の割れ(写真3-16)が生じることが模型実験で再現できた。
- 4) 石橋の損傷壁石の目地部分をモルタルで補修することのメリットとデメリットがあるので、今後十分検討して実施することが必要である。
- 5) 今回の実験では、モルタルの補強効果は十分あり、通常の荷重が作用する程度では壁石をモルタル補修しても問題ないと思われる。

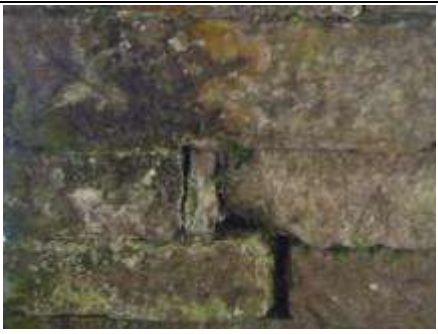
01 ひび割れ

石材にひび割れが生じている状態

区 分	状 態
A	損傷なし
B	部分的にひび割れが見られる
C	—
D	広範囲に多くのひび割れが見られる

凡 例	部分的ひび割れ状況写真	部分的ひび割れ状況写真

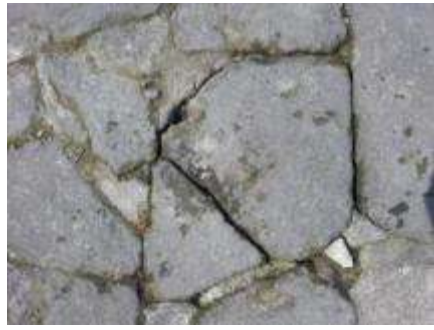
06 敷石のひび割れ

【点 6-3-6 敷石にひび割れが生じている状態】

区 分	状 態
A	損傷なし
B	敷石の一部に小さなひび割れが確認できる
C	敷石の一部に大きなひび割れが確認できる
D	敷石の広範囲にひび割れが確認できる

凡 例	小さなひび割れ写真	大きなひび割れ写真

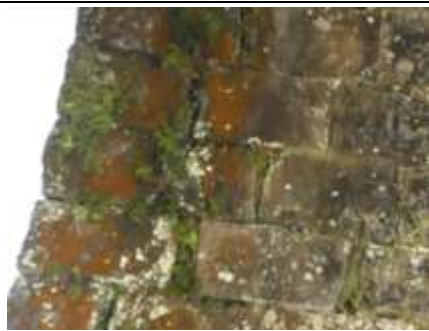
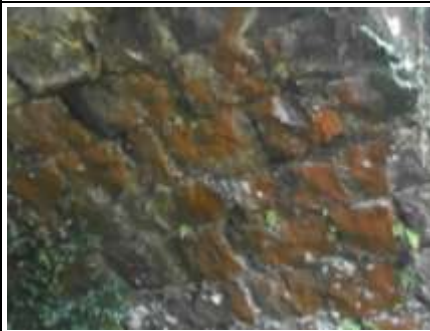
08 変色・劣化

【点 6-3-8 石材表面が変色し劣化している状態】

区 分	状 態
A	損傷なし
B	一部において軽度の変色・劣化が確認できる
C	一部において著しい変色・劣化が確認できる
D	全面的に著しい変色・劣化が確認できる

変色写真	変色写真
凡 例

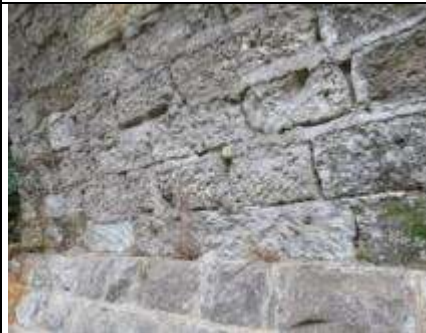
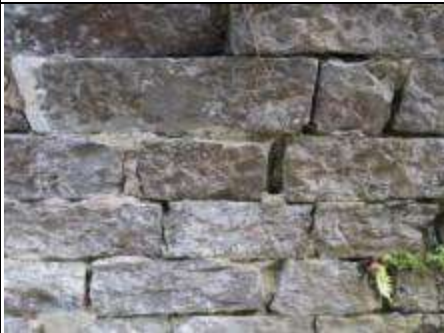
20 目地の損傷

【点 6-3-20 石材間に設置されたモルタル等による目地詰めのおきや剥離などの変状を生じた状態】

区 分	状 態
A	損傷なし
B	一部におきが確認できる
C	一部におきや剥離が確認できる
D	広範囲に多数の剥離が確認できる

凡 例	うき状態の写真	剥離状態の写真

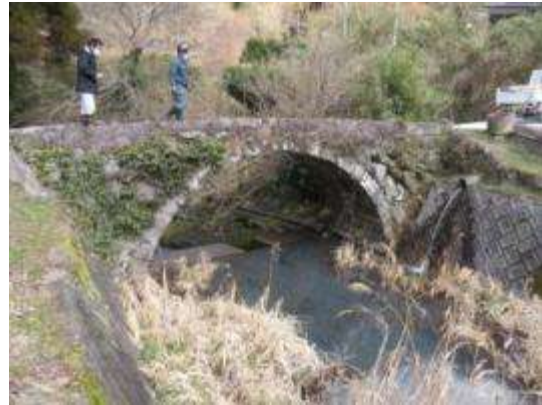
【写真 4-1 一の橋】

- ・実地点検を行った調査員のほとんどが、輪石のひび割れ、断面欠損の損傷を確認することができたが、壁石の孕みを確認することができたのは、わずかであった。しかし、調査員の中には上部工（路面、地覆）の小さな開きを手掛かりに、壁石の孕みを確認する者もあり、石橋のそれぞれの部位の変化を手掛かりに損傷箇所を予測することができたことは、この調査のひとつの大きな成果であると感じている。
- ・草木が繁茂している状態では、点検を行うことが困難である。
- ・点検実施前にすべての草木の伐採を行う必要がある。
- ・参加者の大半が輪石のひび割れや壁石の変状を確認することができたが、健全度評価にはばらつきが見られた。
- ・健全度評価の判断が難しい。
- ・点検箇所の上流部と下流部で調査票を分割する必要があるのではないか。
- ・携行品（脚立やカメラ、望遠鏡など）が必要である。

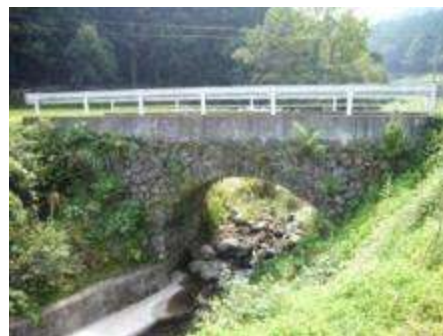
写真 6-1 大重見橋

- ・安全確保が十分できること
- ・壁石の一部に孕みが確認できること
- ・輪石部分のモルタルが一部剥がれていること

- ・損傷状況を把握することはできたが、どの範囲まで修理してよいか修理範囲を設定することが難しい。
- ・修理工法によって用いる材料の違いや配合などが分からない。
- ・修理道具の使い方が分からない。
- ・修理を行うための費用や工事設計を事前に算定する必要がある。

平成26年2月20日、宇佐市院内町大重見（高並地区）に位置する「大重見橋」を対象に検証を行った。使用した修理マニュアル案については、点検マニュアル案と同様に一定の評価を得たが、検証結果が示すとおり、点検とは異なる修理の難しさを改めて知ることとなった。特に、修理範囲の設定は非常に難しく、事前に修理のための設計や必要経費の算定を十分協議しておく必要がある。また、修理用の工具の使い方や材料の性質をあらかじめ知っておく必要がある。このように、点検マニュアルの使用と同じく、今後、修理を円滑に行うためには、修理に関する事前講習会の開催や知識の習得が必要不可欠である。

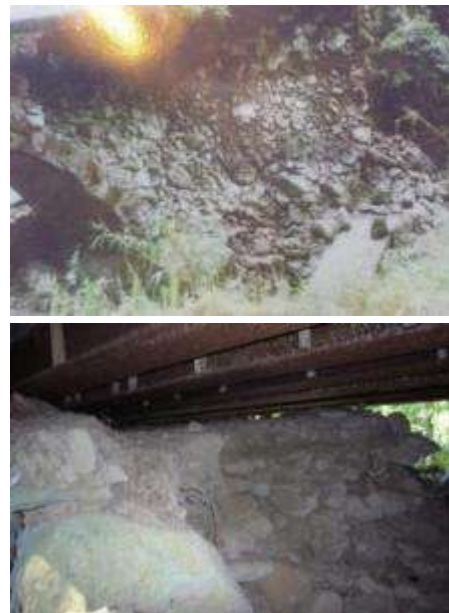
【写真 1-2 壁石内部の構造】

昭和56年、右岸側の壁石が崩壊した高並大橋（院内町）を写した写真 1-2（上）から石屑、石塊、土砂が使用されていたことが確認できた。

また、写真 1-2（下）の落合橋（院内町）は、下層から中層にかけて大中小の割石（比較的平たい）と土砂で形成され、上層は5～10cm程度の割石（川石を割ったものと思われる）と土砂で形成されていることが確認できた。

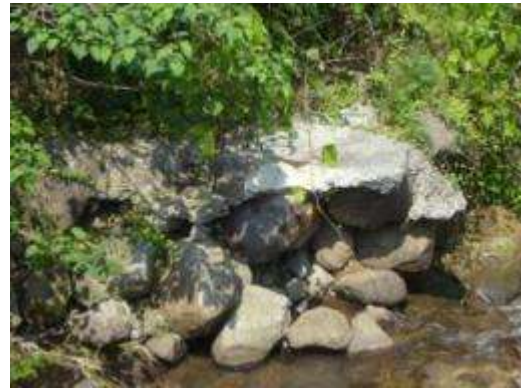
【写真 1-4 基礎部分の洗堀】

橋台、橋脚を含めた橋全体の荷重を地盤に伝達する役目を持ち、橋の形式や荷重の大きさ、地盤の状態によるが、石橋の多くは堅固な岩盤の上に直接作られている。石橋だけに言えることではないが、土台となる基礎部が脆弱では、上部工を支持することができない。特に石橋の場合、基礎部から輪石を積み上げて橋を作るため、基礎部の損傷が、石橋の崩壊に直結したものとなるため、洪水等による水の影響で起きる基礎部の洗堀は特に注意する必要がある。

その症状として輪石の割れ、開きなどのほか、アーチの変形を引き起こすことが報告されている。

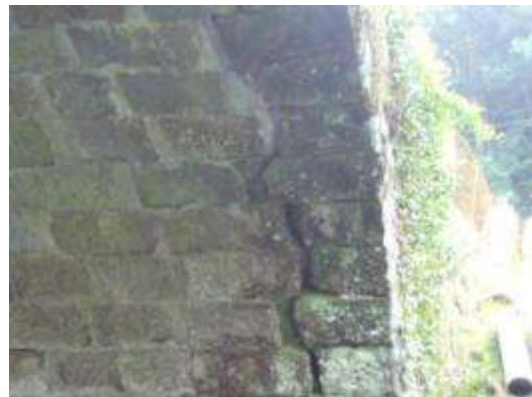
【写真 1-5 輪石の開き】

石橋の割れについての既往研究成果によれば、石材は風化や脆くなって壊れない限り特に問題は少ないとされている。また、輪石部材間に大きな橋軸直角方向に開きがあると石材の落下や抜け落ちが心配されるほか、橋軸直角方向に地震荷重を受けると輪石の石材同士が相互にズレ始め、減衰が発生することが報告されている。

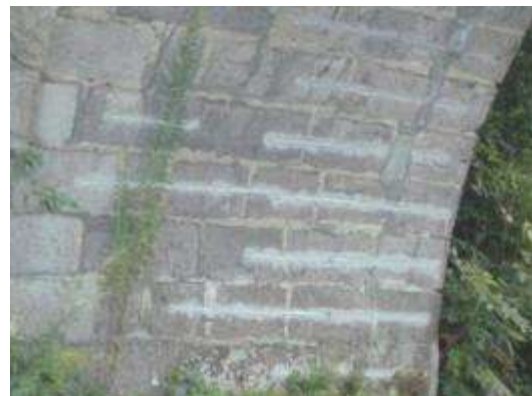
【写真 1-6 分寺橋の修理】

右岸基礎部の一部沈下による欄干の継ぎ目のズレ、輪石の開き等が発生。輪石の開きを止めるため、ステンレス棒等を使用して、輪石と輪石を一体化構造物として施工。

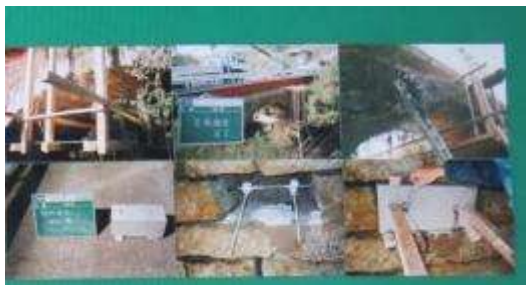
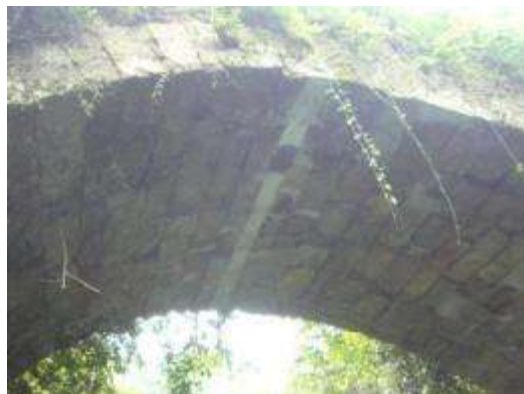
自動車の通行で発生する振動の影響で、要石が緩み、アーチが変形。その後、輪石の開き、輪石の欠落が発生したため、欠落した輪石をコンクリートで復元した。

【写真 1-7 打上橋の修理作業風景（上）】

【写真 1-8 修理後の打上橋の輪石（右）】

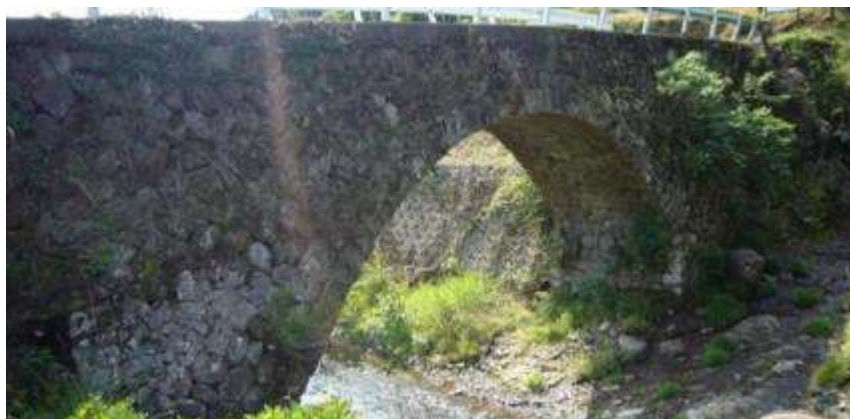
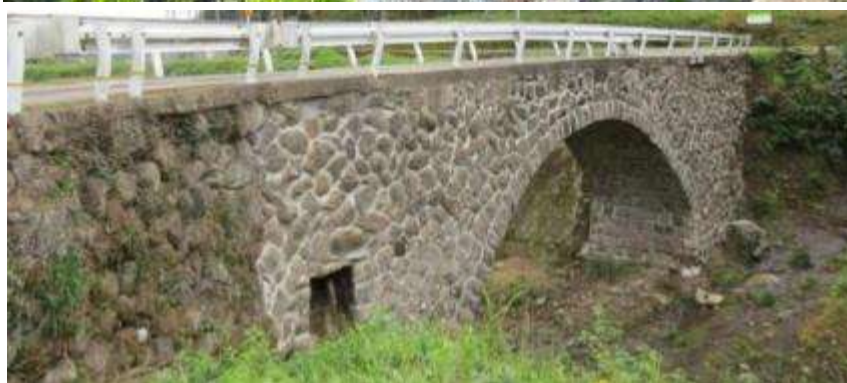
【写真 1-9 屋敷の原橋の修理前（上）と修理後（下）】

右岸下流部から石橋への進入は急なカーブとなっており、自動車の通行の際は、右岸上流部の壁石に圧力がかかることが原因となり、壁石の孕みが発生。壁石の孕みを止めるため、壁石と壁石の間に石塊を詰め、その上をモルタルで補修した。

※壁石内部は雨等の水の影響で中詰めが流出しているのを補修作業中に確認。

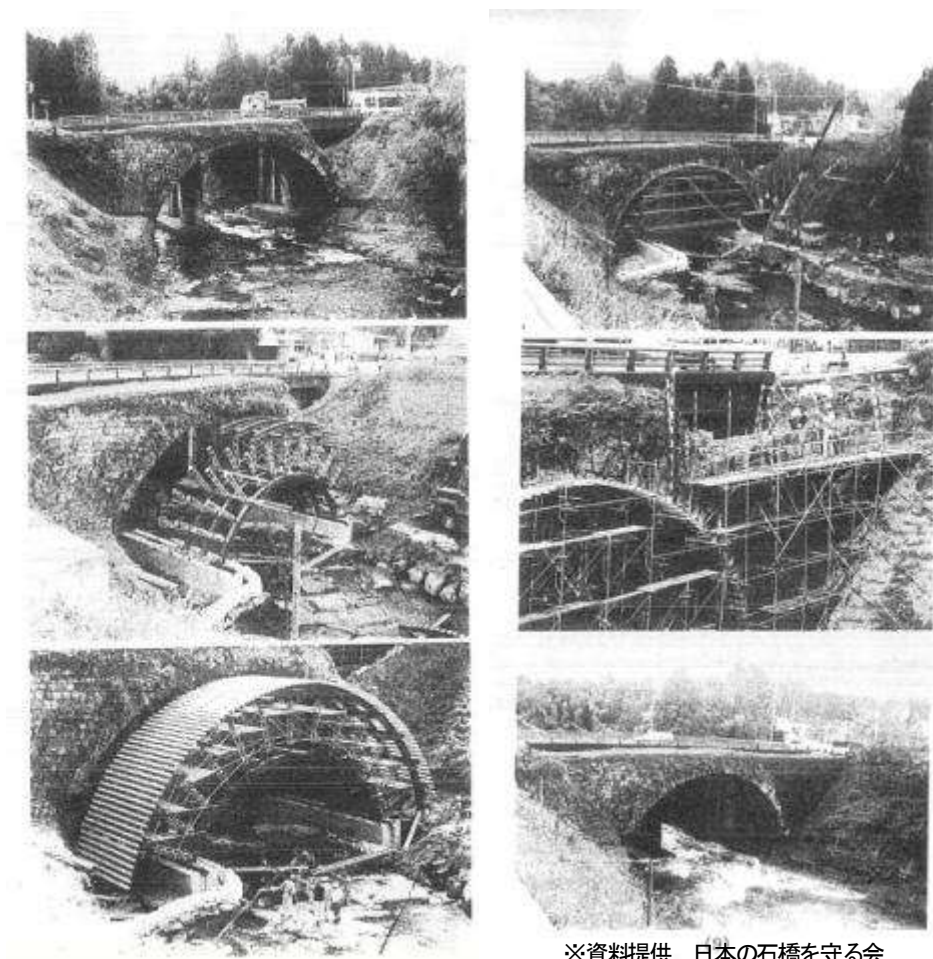
【写真 1-10 聖橋の復元工事風景】

- ①聖橋（山都町）：右岸の石積みを復元するため、支保工を組み、合端3寸の工法が用いられている。また、壁石の内部は雨水を溜めにくい石屑や岩塊を詰め、圧力がかからないようにしているほか、一定の間隔で長い石を使うことで、壁石の孕みを防いでいる。
- ②芝笠の眼鏡橋（人吉市）：壁石の孕みだしをH型鋼材+タイロッドで補強
- ③冷水橋（水俣市）：輪石等の変形を鋼製支保工で補強
- ④寺前橋（水俣市）：輪石の開き等の変状をコンクリートで輪石上部外側を補強
- ⑤内野橋（水俣市）：輪石の脱落をコンクリートで復元
- ⑥小笠橋（美里町）：輪石の開き等の変状を抑制する目的でステンレス材とエキスポシ樹脂で補強

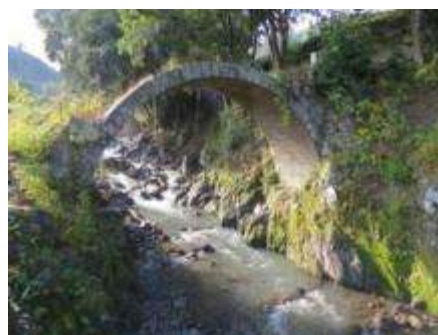
【写真3-5 現在の筏場眼鏡橋】

2012年7月、九州北部豪雨により、右岸側の取付護岸、壁石などが流失した大分県日田市にある大分県内現存最古の筏場眼鏡橋（いかだばめがねばし）の現地調査を行った。激流に耐え、輪石のみが残った筏場眼鏡橋であるが、今後、地震の発生や豪雨などを考えると保存の危機にあると思われる。また、輪石の一部に開きが確認できることから、横からの大きな力が働いたものと推察されるが、改めて石橋の耐久力の高さを知ることができた。輪石のみが残るこの石橋をどのように修復し、保存するのか、また、撤去するのか、今後の動向を注視したい。

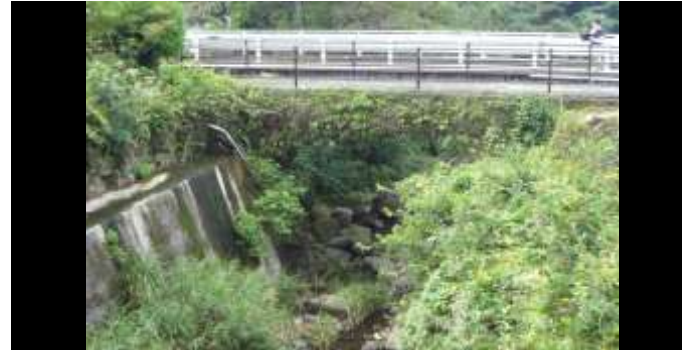
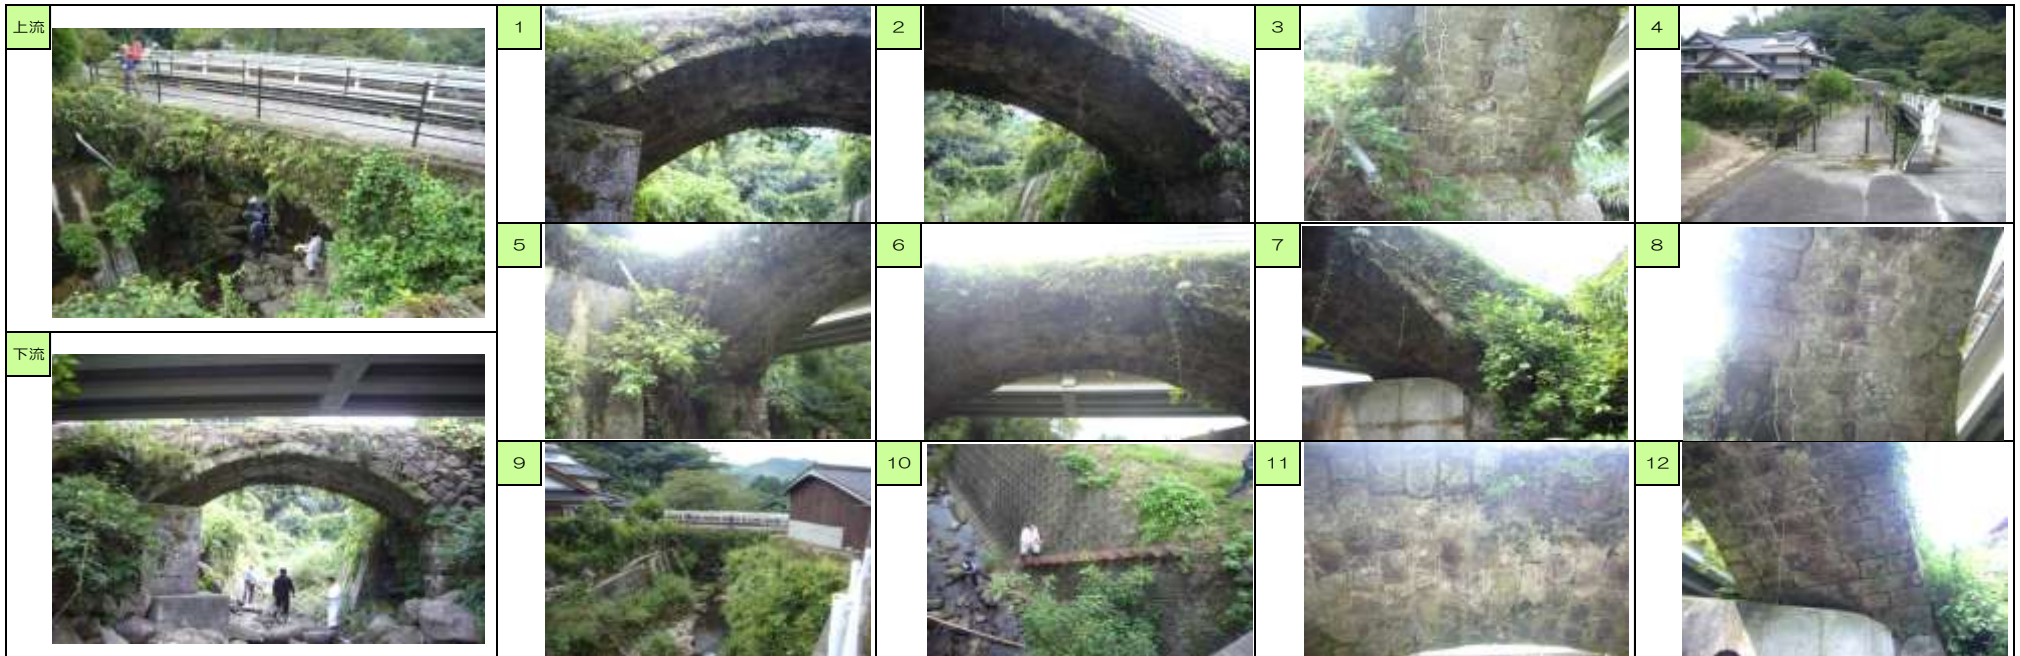
修復履歴
護岸工事によりコンクリート補強が施されている。年代は不明。

調査結果
①車両通行ができないように、ポールが設置されている。現在は歩行者専用。
②橋面はコンクリート舗装。
③目地有り。輪石のひび割れ箇所が複数。特に上流側1列目のひび割れと開きが大きい。アーチの変形は見られない。左岸の基礎が洗掘により一部欠落。
④石橋本体全体に草木が繁茂。輪石中央部は白く、その周辺部は緑色に変色している。水の流入が疑われる。
⑤右岸下流部から下部への接近が可能で、目視点検も比較的容易にできる。

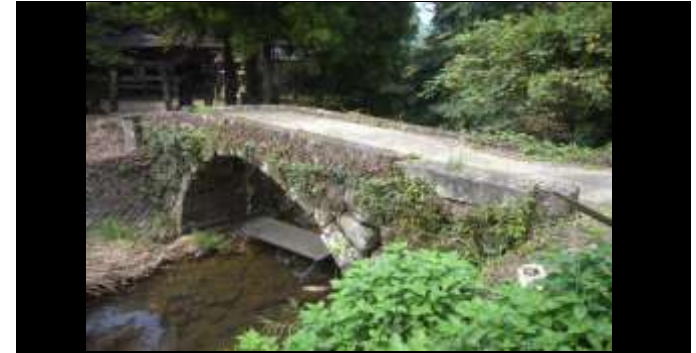
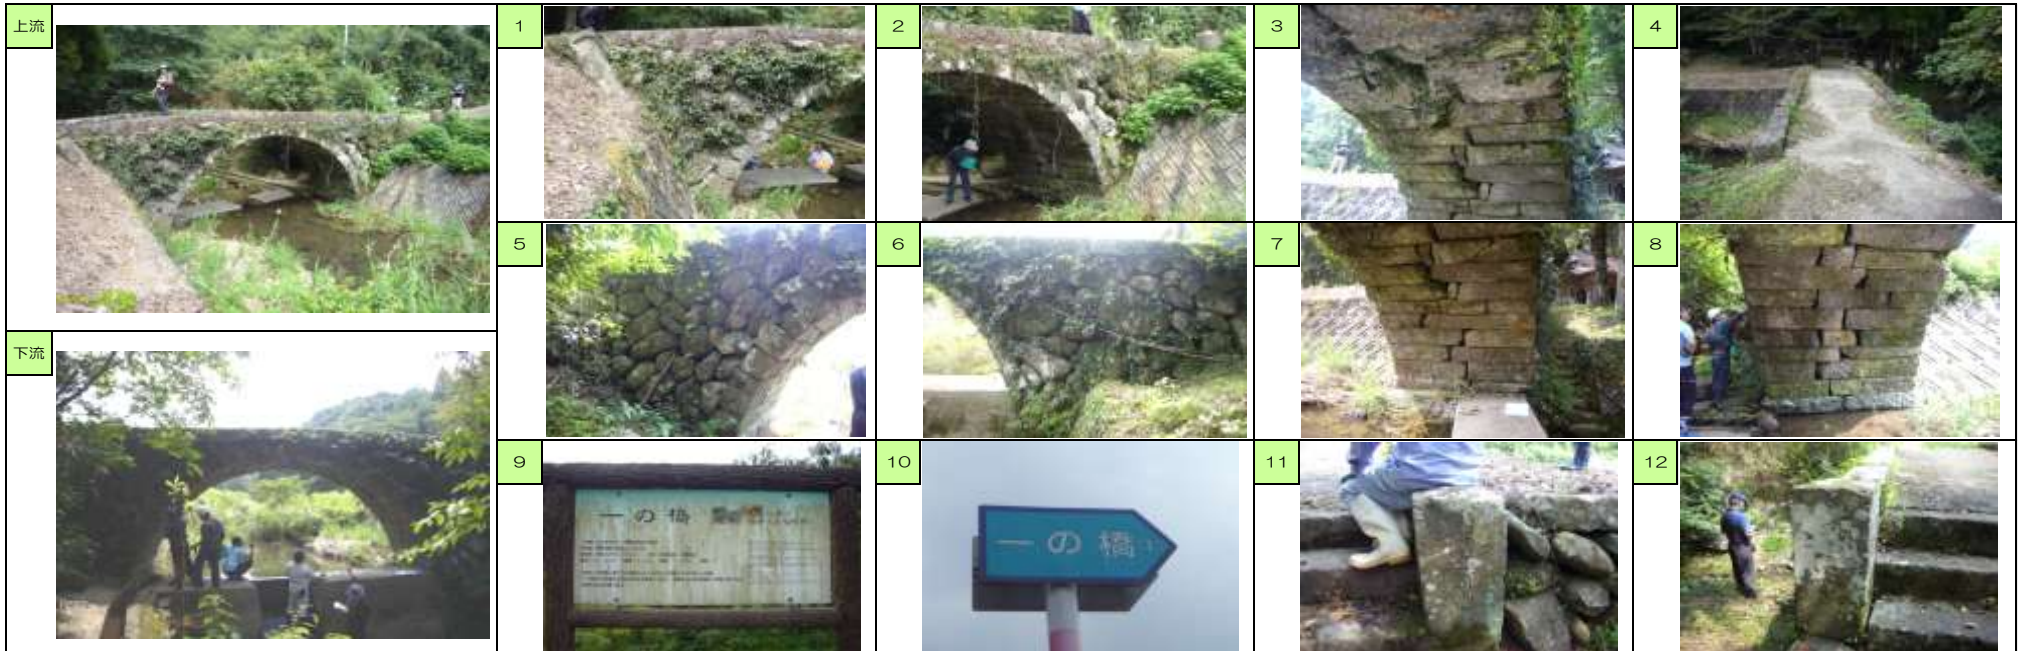
管理 No.2

修復履歴

路面のコンクリート舗装

①輪石と輪石の間に目地詰めは無い。輪石は長く大きいものを使用されており、1列2~3個で構成されている。②輪石のひび割れ箇所、欠落が複数あるがアーチの変形は見られない。壁石は乱積みで、比較的大きい川石を野面積みしている。写真2の右岸上流部の壁石の張り出しと、その影響による地覆のスリが確認できる。③石橋本体全体に草木が繁茂している。④左岸下流部から下部への接近が可能で、目視点検が比較的容易にできる。

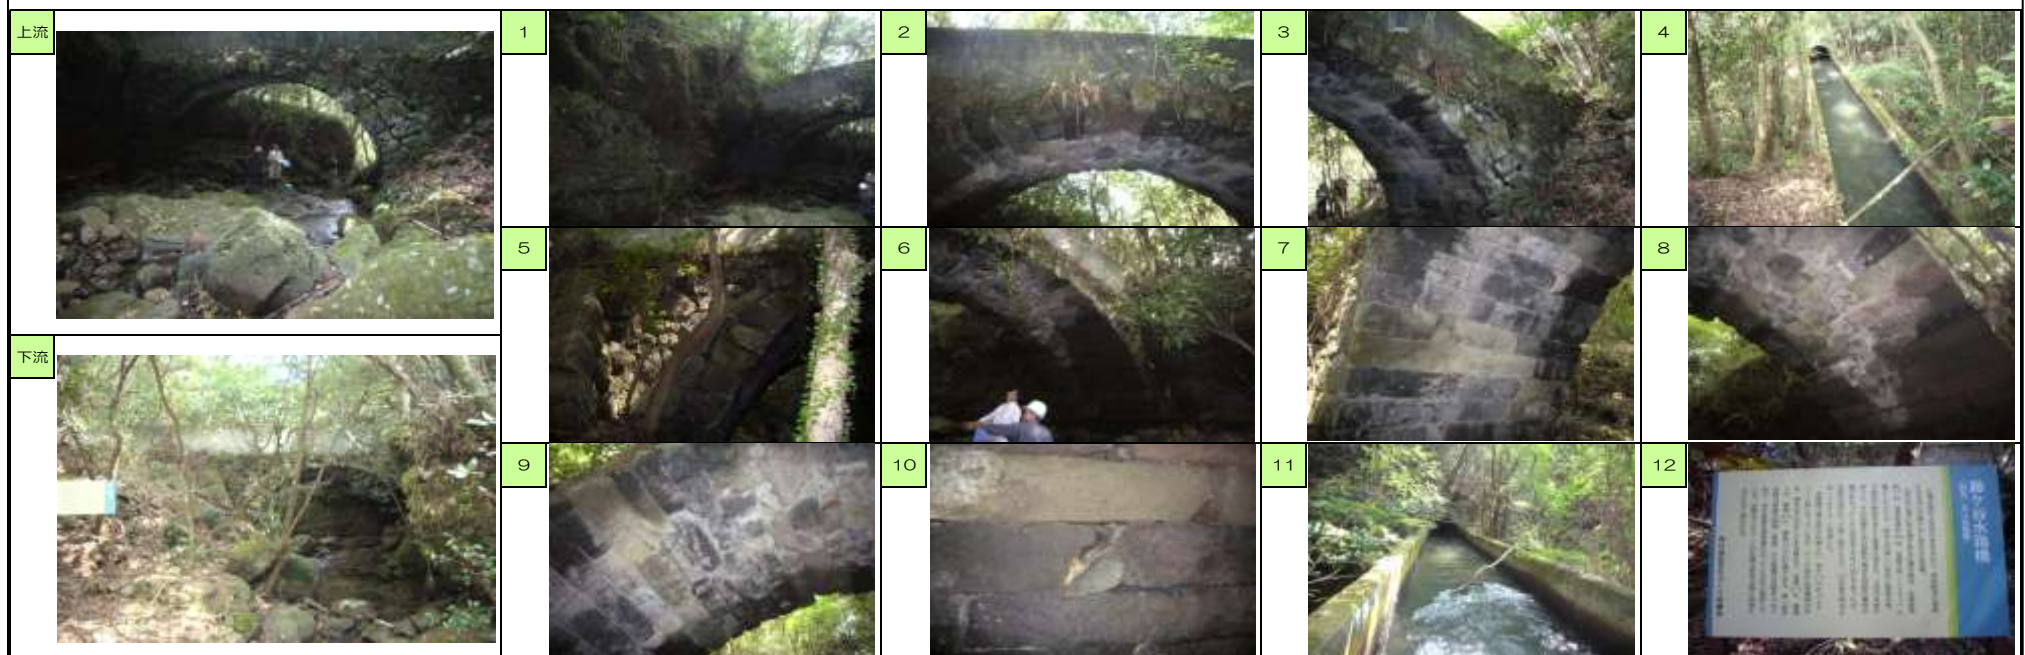
修復履歴	コンクリート製の水路 輪石のほぼ全面をセメント目地で補修している。
調査結果	①水路専用(宇佐平野の田畑を潤す重要な現役用水路) ②橋面は用水路(コンクリート) ③目地無し。輪石のひび割れ、すれ、欠落、隙間が目立つ。上流・下流部ともに壁石の張り出しがある。襜石垣(右岸下流部) ④全体に草木やコケが生えている。輪石の変色が見られるため、水の流入が疑われる。 ⑤兩岸下流部から下部への接近が可能で、目視点検も比較的容易だが、石橋までの道程は厳しい(けもの道)。

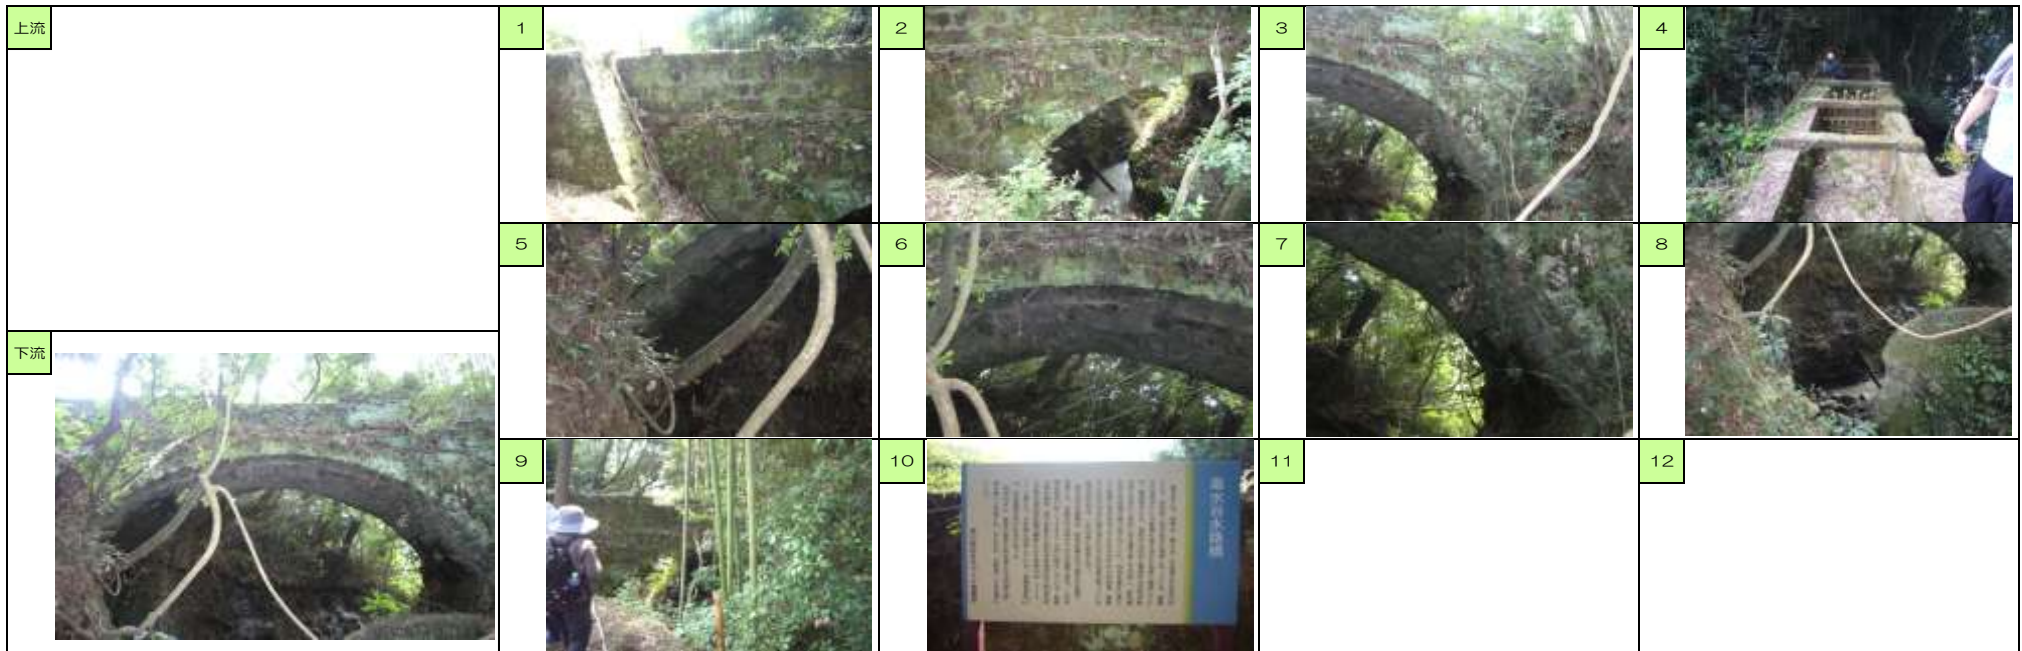
管理 No.4

修復履歴	
調査結果	<p>①水路専用(現在は使用されていない)</p> <p>②橋面は用水路</p> <p>③目地有り(しっかり詰まっている印象を受ける)。輪石と基礎の一部にひび割れあり。壁石は布積み。袴石垣(右岸下流部)</p> <p>④石橋本体全体にコケが生い茂り、上流部の竹林、檜の木が風倒木となれば石橋を壊すおそれがある。案内板周辺は草刈が行われている。</p> <p>⑤右岸下流部から下部への一部接近が可能であるが、川まで降りることは難しい。目視点検が一部に限られ、上流部の点検は困難。</p>

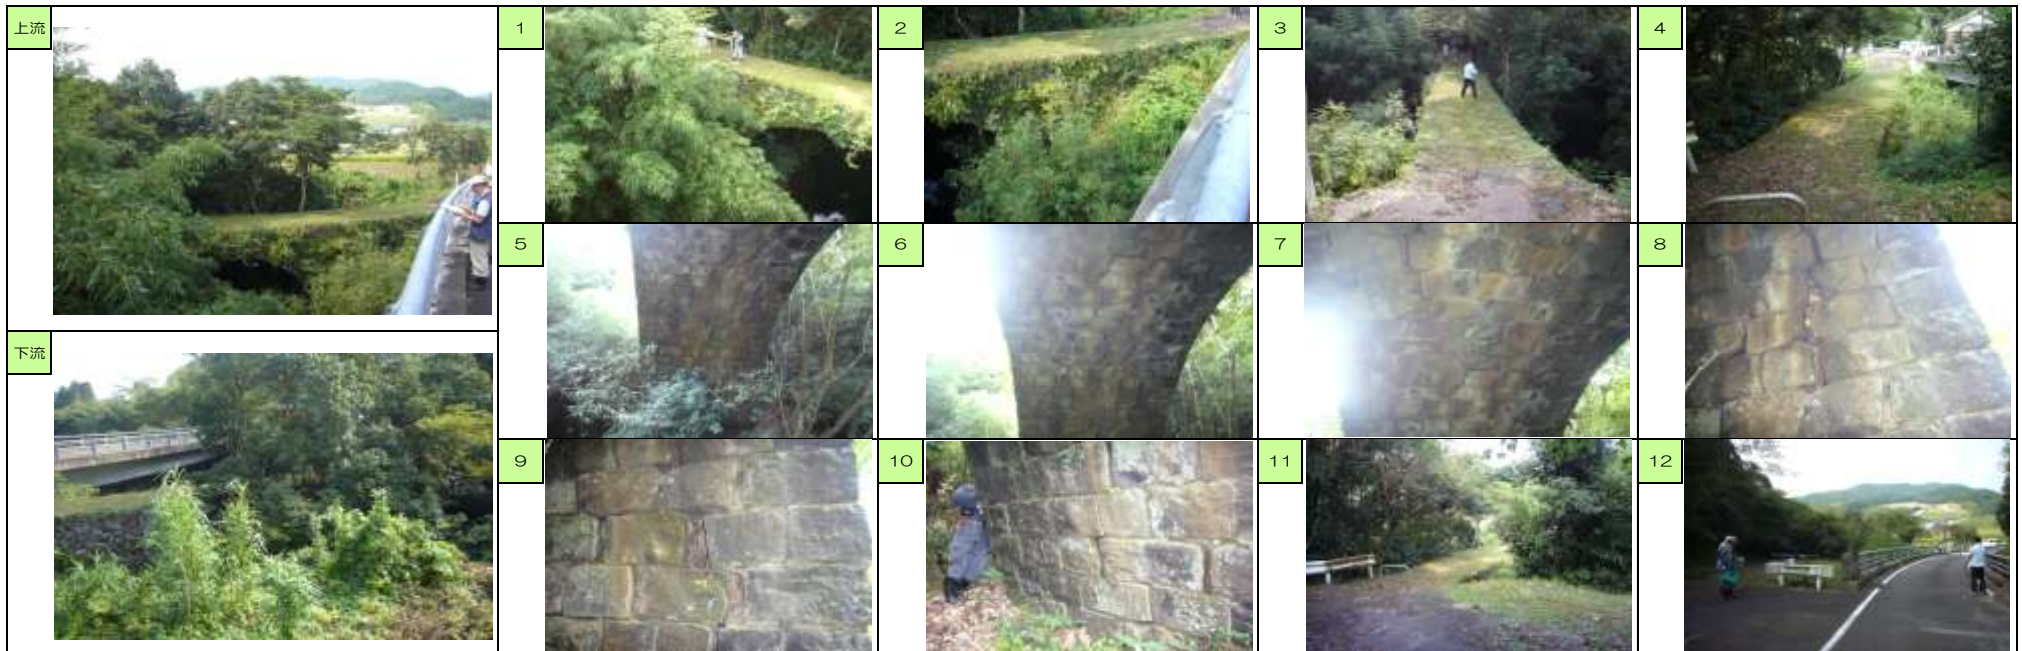
修復履歴	
調査結果	<p>①隣接に新橋が架設されており、現在はほとんど利用されていない。 ②橋面は芝生や草が覆い、欄干等も設置されていない。ポール、柵あり。 ③目地有り。輪石のひび割れによる欠落、開き(最大10~20cm)が複数ある。草木により壁石の変状を見るのが難しい。輪石の一部に黒ずみがあり、水の流入が疑われる。 ④石橋本体全体に草木が繁茂しているため、全体像が見えない。 ⑤左岸下流部から下部への一部接近が可能であるが、容易ではない。目視点検が一部に限られる。</p>

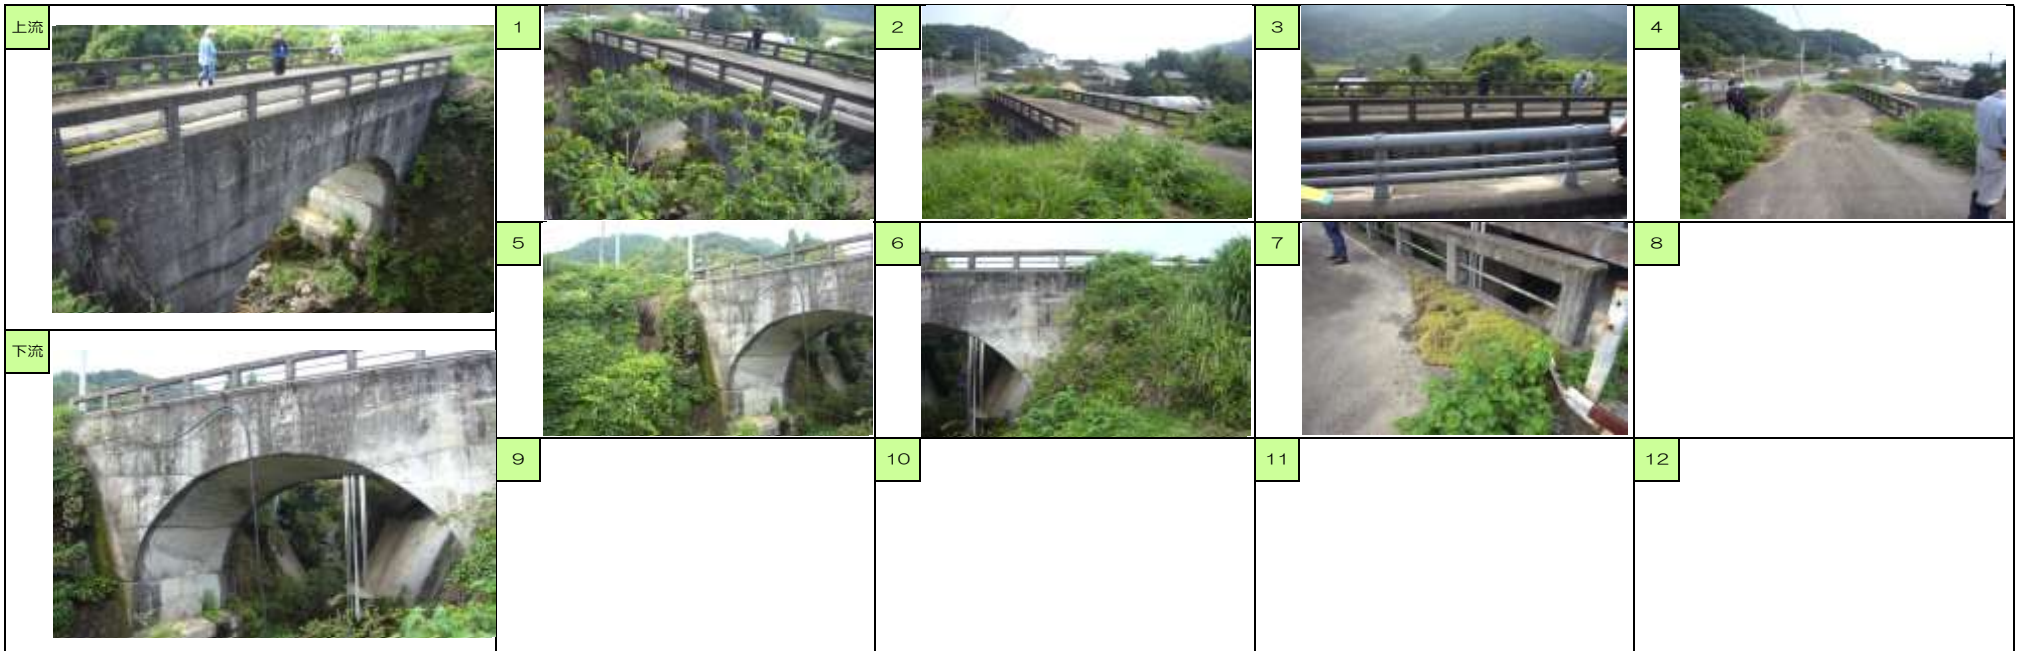
管理 No.6

修復履歴	コンクリート補強(全体)
調査結果	<p>①新橋が隣接するように架設されており、現在はほとんど利用されていない。</p> <p>②橋面はアスファルト舗装が施されている。</p> <p>③コンクリートで全体を覆っているため、詳細は確認できないが、水抜き穴があり、内部からの水の排出が確認できる。輪石部分には、水の影響を伺わせる変色が見られる。</p> <p>④左岸下流部からの遠望目視。下部接近は難しい。</p>
