平成25年度 歴史的風致維持向上推進等調査

「石製模型を活用した実験等を通じた

私有石橋の点検、修理工法の検討（宇佐市）」

報告書

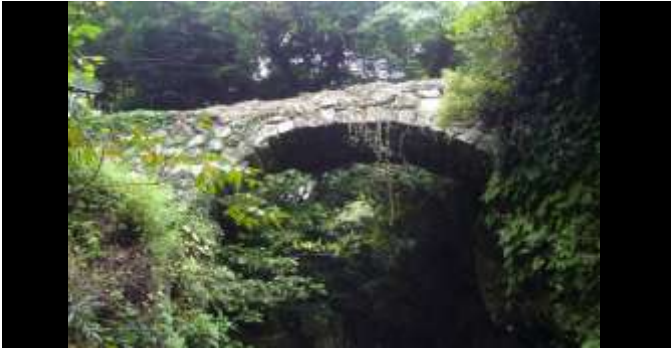
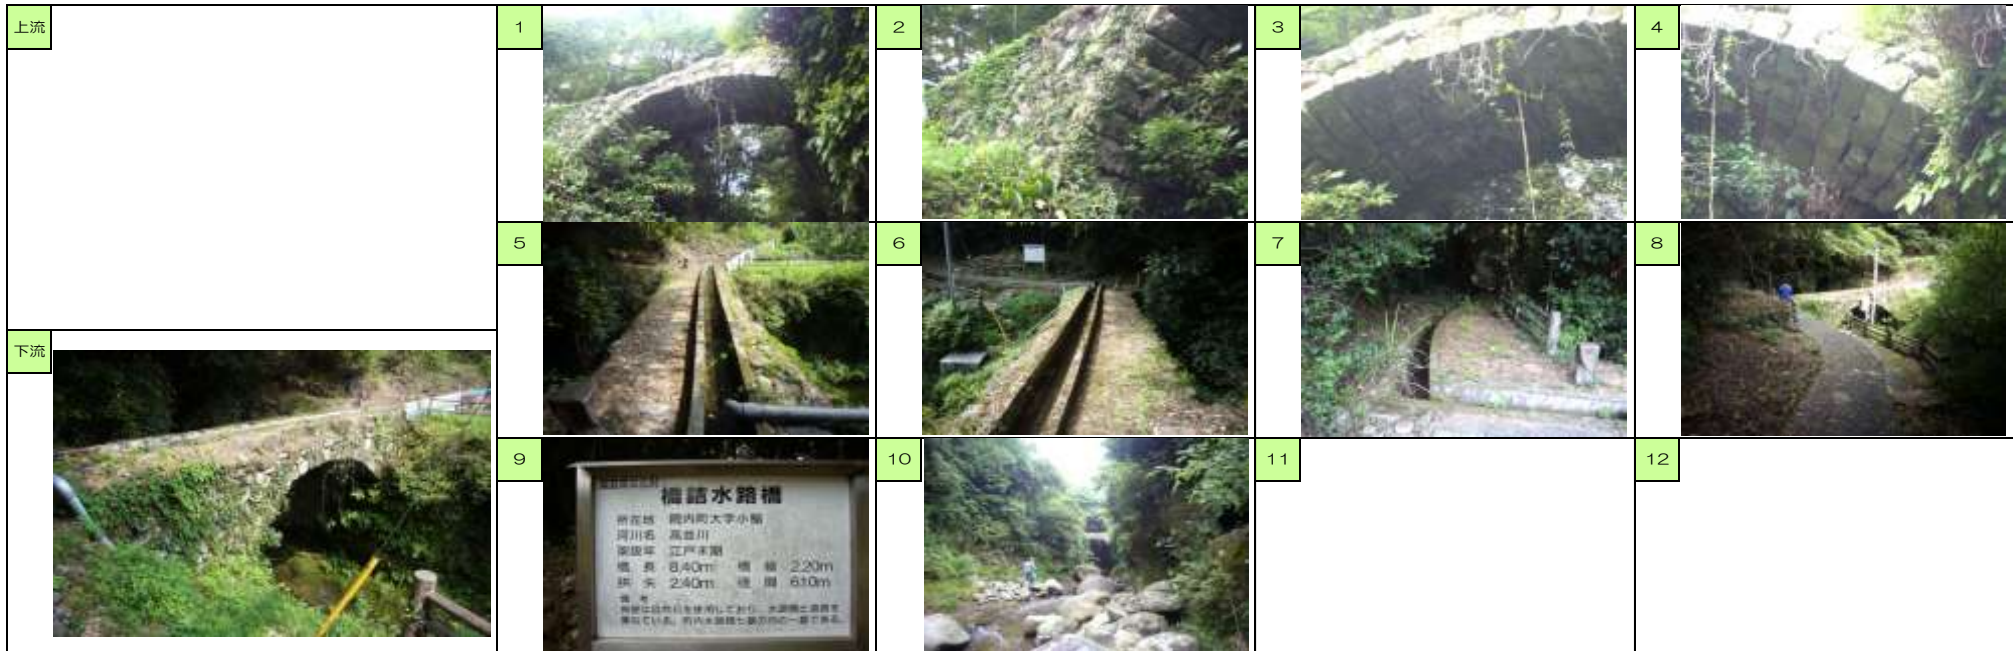
修復履歴
水路はコンクリートにより補強されている。

調査結果
①水路と道路兼用の石橋。揚水ポンプを利用して送水している。
②橋面の水路側溝はコンクリート製。
③目地無し。輪石は長く大きい石を使用。輪石のひび割れが複数ある。上流部の壁石の張り出し。
④石橋本体全体に草木が繁茂している。雨水等の水の流入あり。
⑤下流部から下部への一部接近が可能であるが、谷が深いため容易ではない。目視点検が一部に限られる。

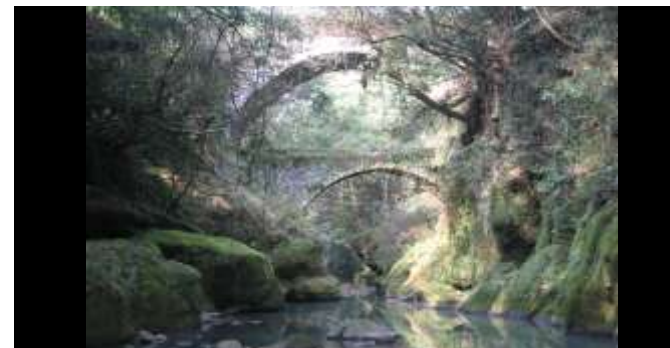
管理 No.8

修復履歴	水路はコンクリートにより補強されている。
調査結果	①水路専用。 ②橋面の水路側溝はコンクリート製。 ③。下部への接近が困難のため構造上の特徴を確認することができない。 ④石橋本体全体に草木が繁茂している。雨水等の水の流入が気になるか確認できない。 ⑤下流部から下部への一部接近が可能であるが、谷が深いため容易ではない。遠望目視点検が一部に限られる。

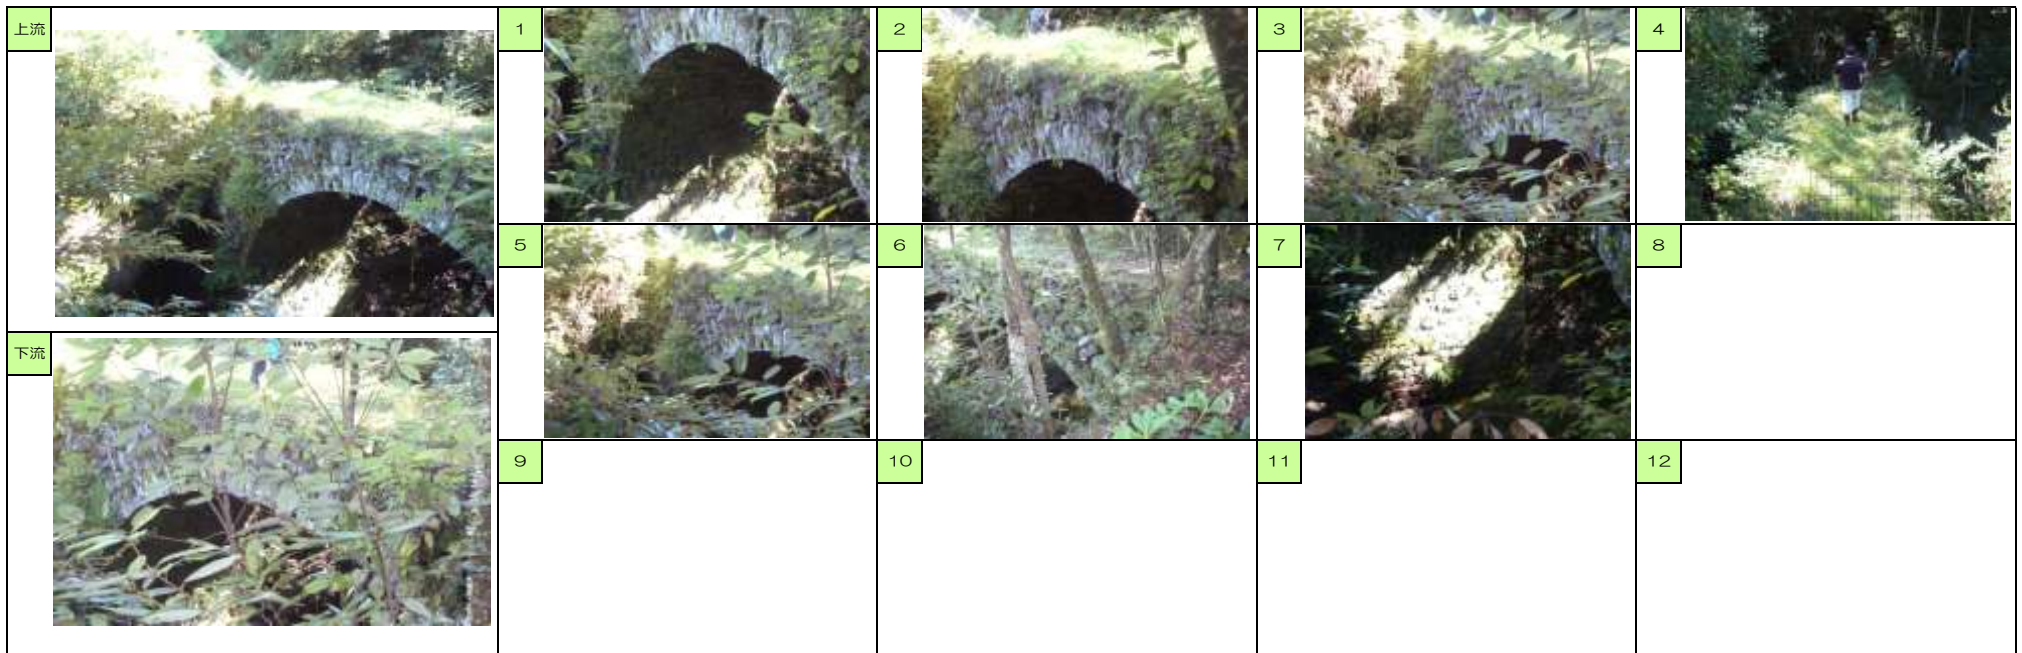
修復履歴	
調査結果	<p>①水路と道路兼用(水路は現在使用されていない)。 ②橋面は草木等により凸凹が目立つ(通行注意)。 ③。下部への接近が困難のため構造上の特徴を確認することができない。基礎は布積みだが、輪石の目地の有無は確認できない。 ④石橋本体全体に草木やコケが繁茂している。雨水等の水の流入が気になるが確認できない。 ⑤下流部から下部への一部接近が可能であるが、谷が深いため容易ではない。遠望目視点検が一部に限られる。</p>

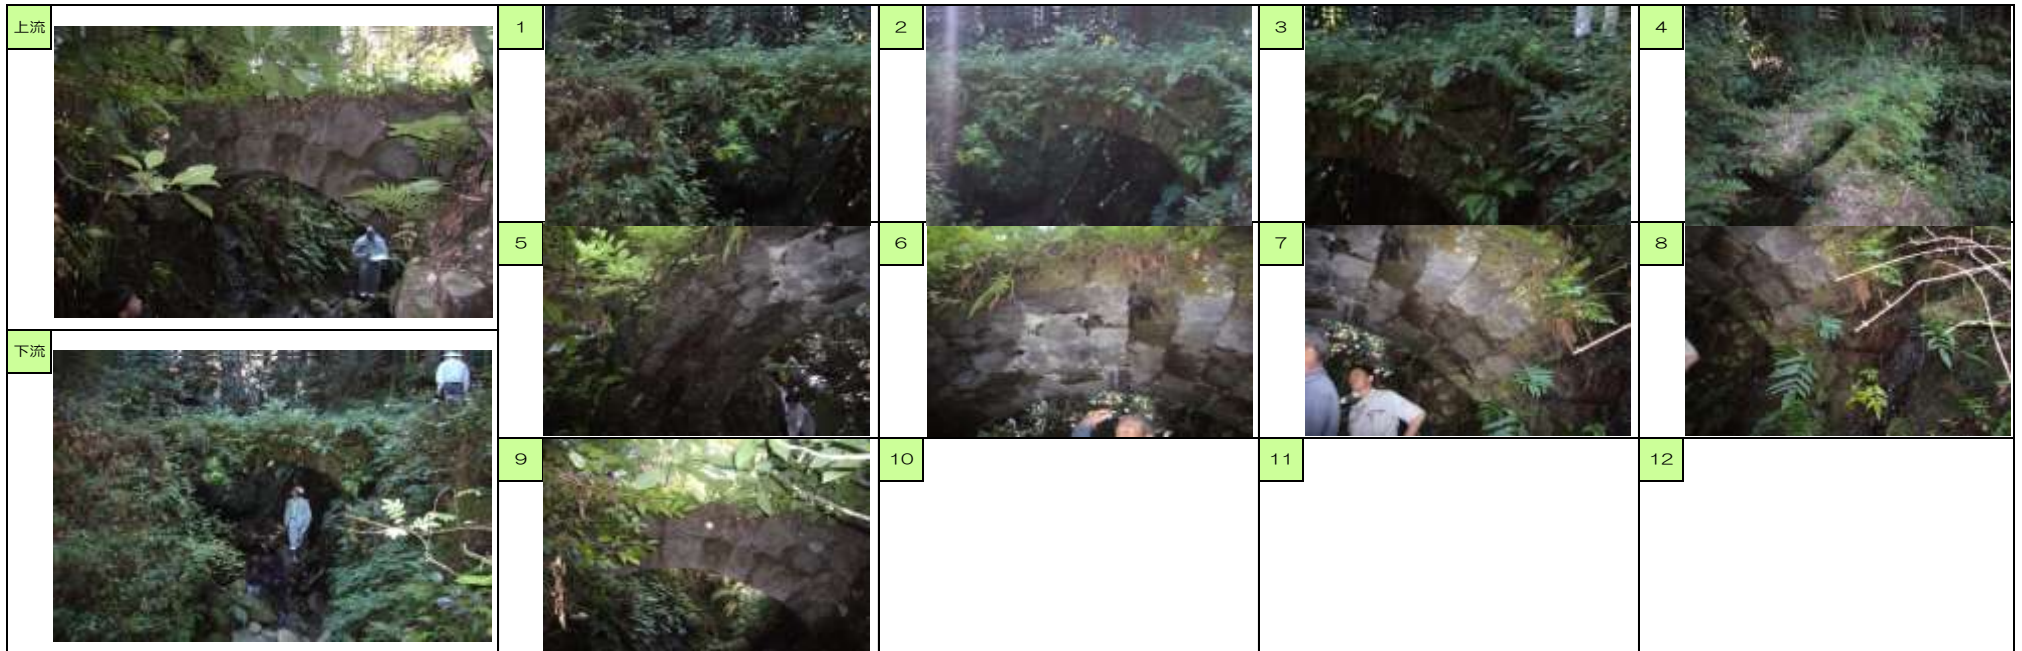
管理 No.10

修復履歴	要石とその周辺の目地詰めが行われている。(年代不明)
調査結果	①水路専用(来年より揚水の利用により管理廃止となる見込み) ②橋面は用水路、通路あり ③輪石のひび割れが見られるが、特に石積みの変状は見られない。しかし、大量の水の浸透が確認できる。 ④水の影響により、下部はコケ類が生い茂り、シダ類が全体を覆う形になっている。 ⑤日岳川を渡り、山あいに入る。道程は少し狭しい。

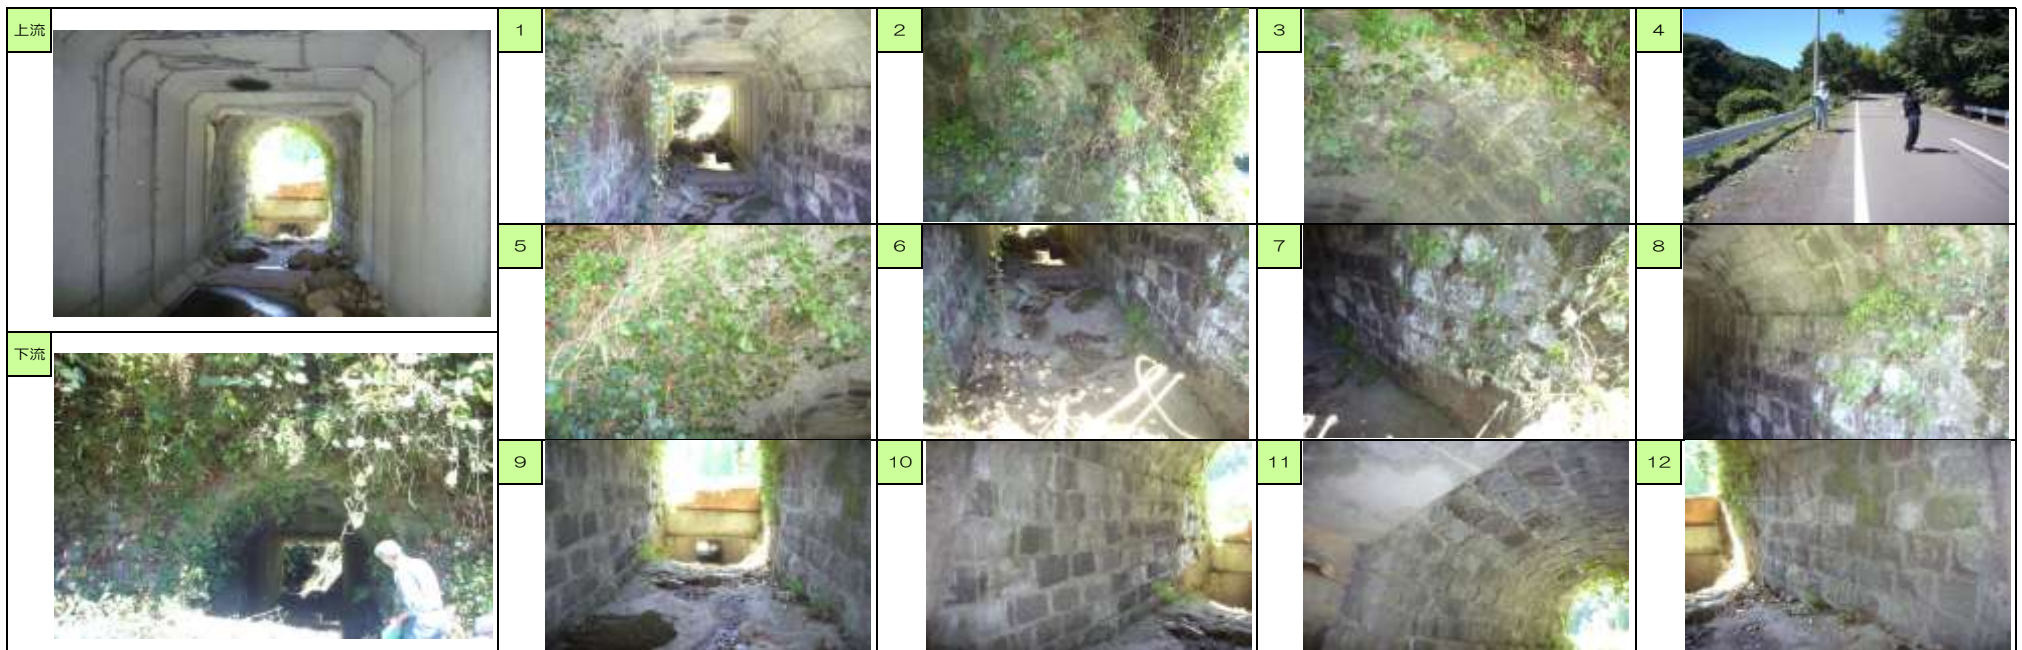
修復履歴	基礎部分の目地詰め、コンクリート補強が見られる(年代不明)
調査結果	<p>①国道500号の下に位置し、現在は、排水路の一部となっている。</p> <p>②石橋上部は国道の一部となり、下部のみが現存していると思われる。国道の幅員の約1/3が石橋、残りはボックスカルバート。</p> <p>③大きくて短い輪石が特徴。右岸上流部の一部にひび割れや開きが確認できるが、特に石積みの変状等は見られない。</p> <p>④下流部の側面に草木が生い茂っている。</p> <p>⑤左岸の側道(農道)から接近が可能。</p>

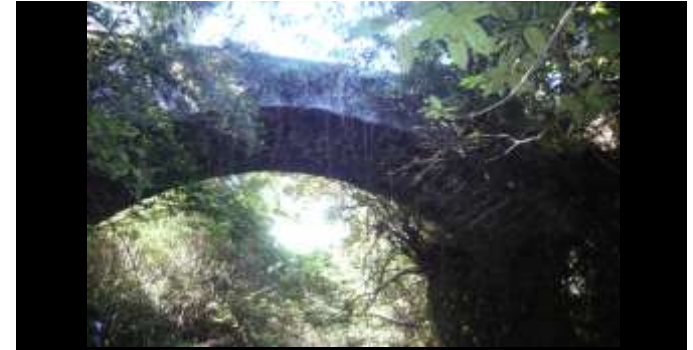
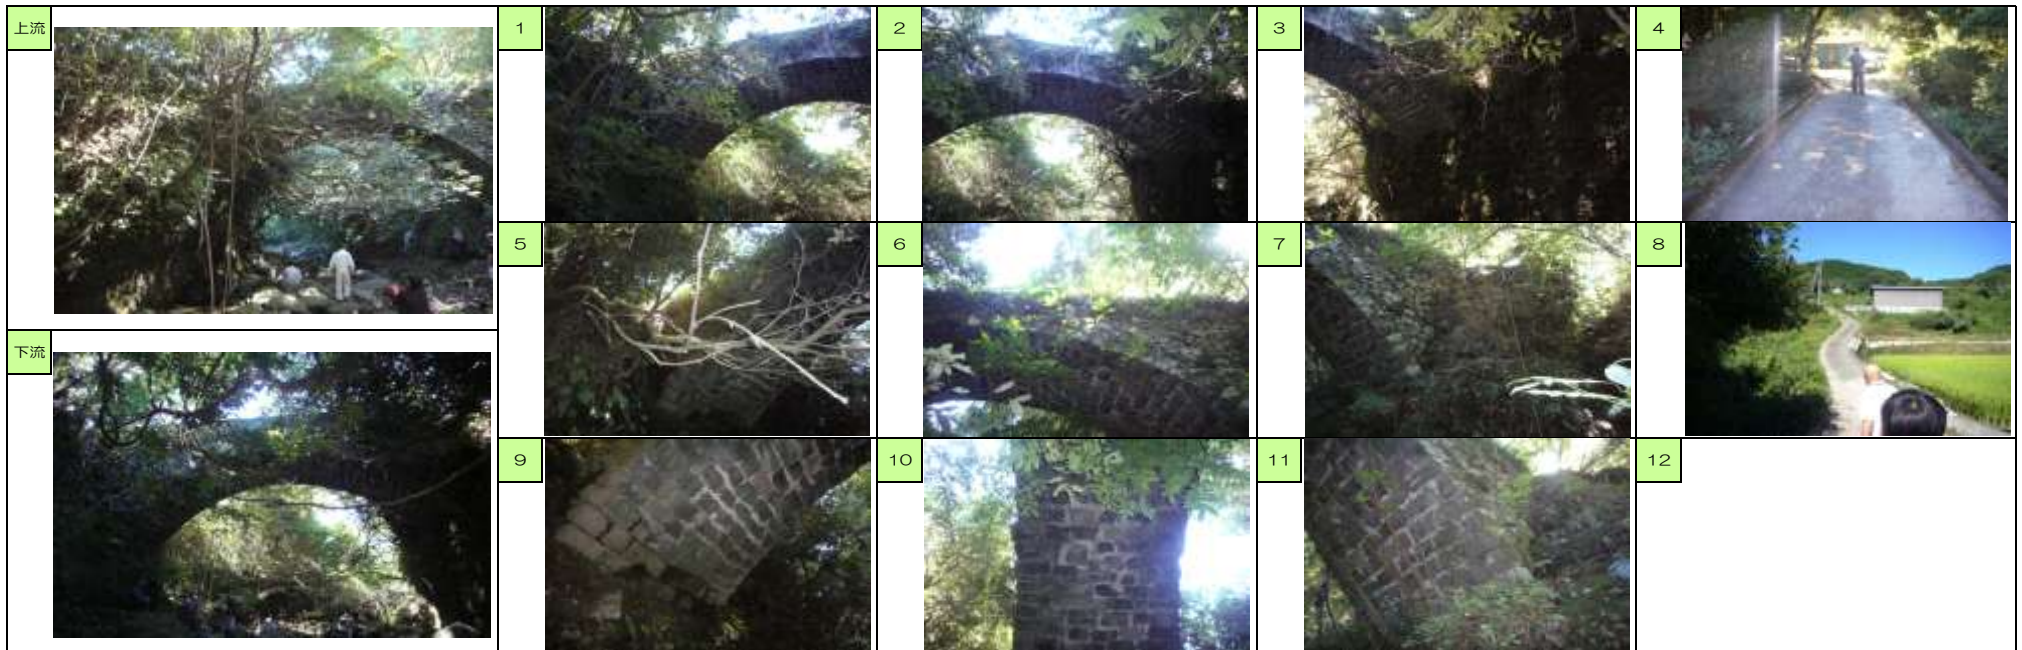
管理 No.12

修復履歴	もともと、目地が詰まっていたかは、不明であるが、要石、輪石の中央部分の比較的広い範囲に目地詰めした形跡あり。
調査結果	①上流部に鹿嵐山を望み、下流部に由布山が見えたという石橋。現在は、人工林や雑木林の影響により、由布山は見る事ができない。 ②橋面はアスファルト舗装されている。欄干なし(通行注意)。 ③両岸に近い輪石は規則的に配置されているが、要石周辺は不規則で、輪石間の開きが大きく、目地詰めが施されている。少し乱雑な印象を受ける。 ④周辺に雑木が生い茂り、暗い。 ⑤観察路はないが右岸下流部から接近が可能(険しい)。

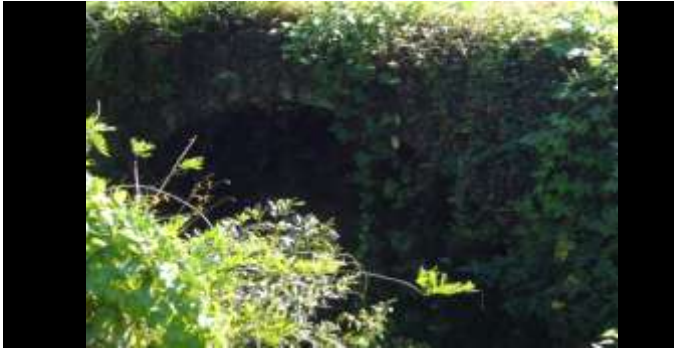
修復履歴	
調査結果	①現在、田んぼの畦の一部となっており、分かりにくい。水路の使用不明。 ②草が生い茂る、観察ができない。また、観察路がないため、下部の構造を確認することはできない。

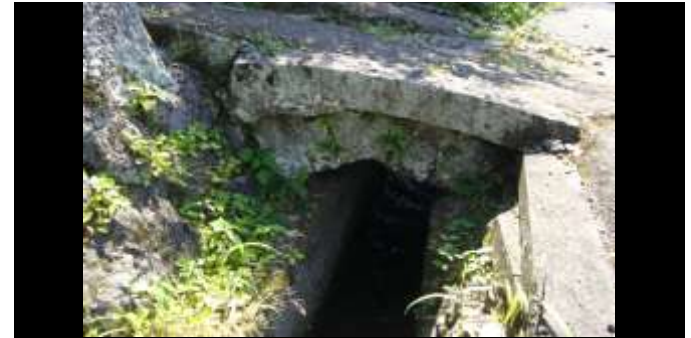
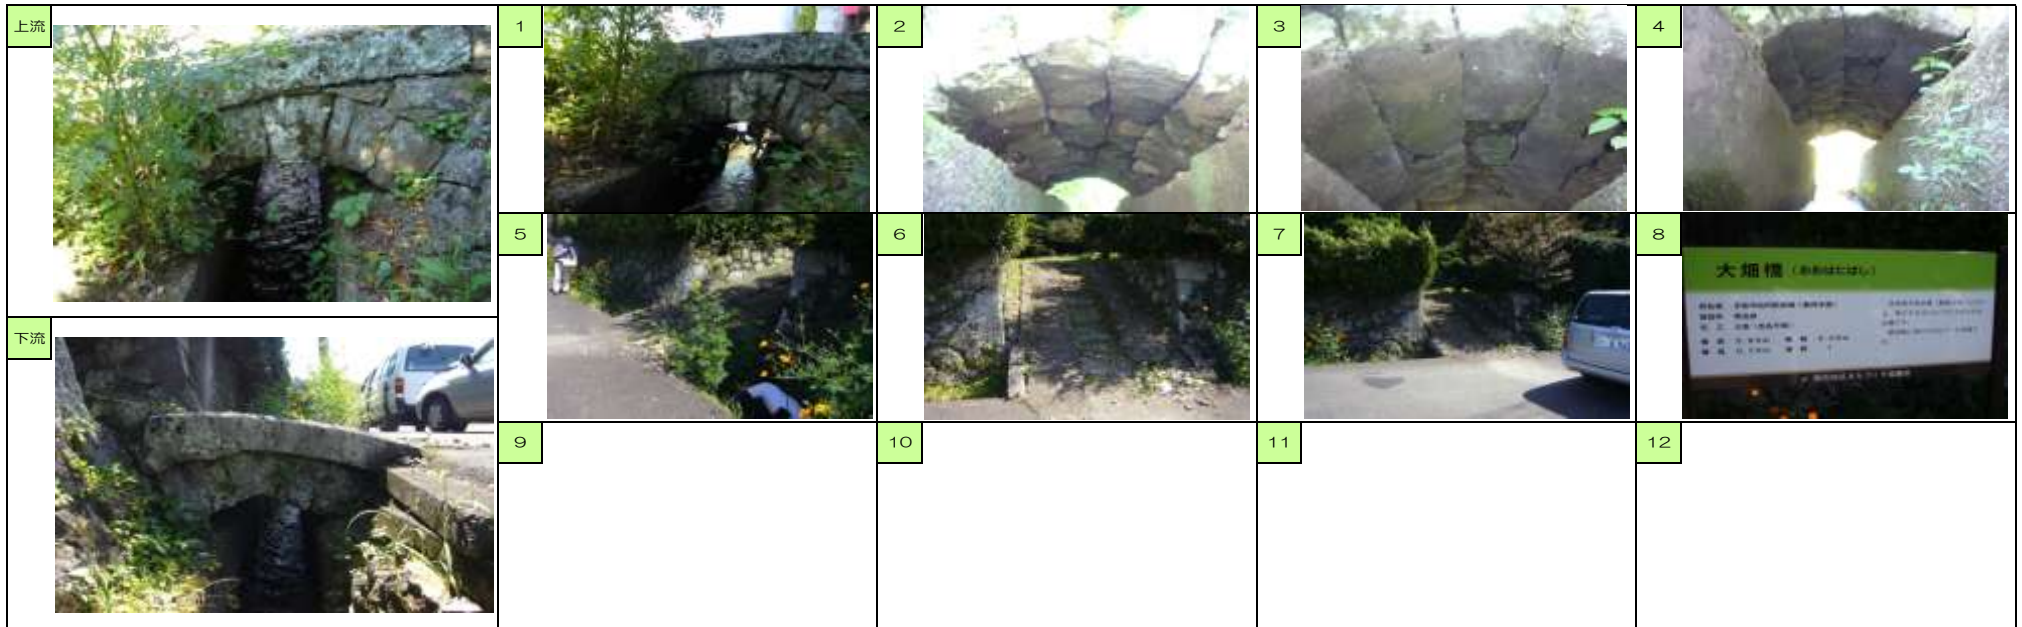
修復履歴	
調査結果	<p>①明治時代の元郵便局の入口に作られた石橋。 ②目地無し。壁石無し。比較的小さい石橋であるが、しっかりとしたアーチが組まれている。 ③路面は自動車の乗り入れのため、コンクリート舗装。 ④草の生えている。 ⑤国道387号沿いに位置し、手軽に見ることができる。</p>

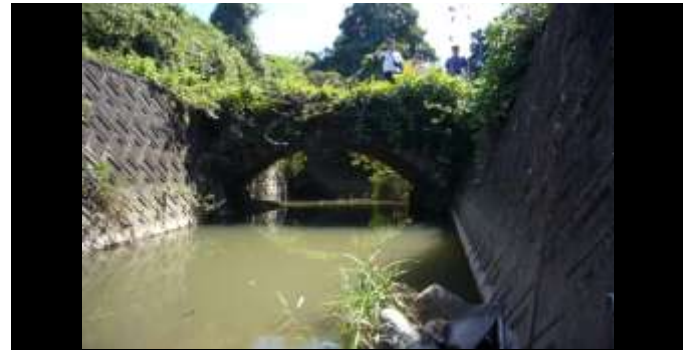
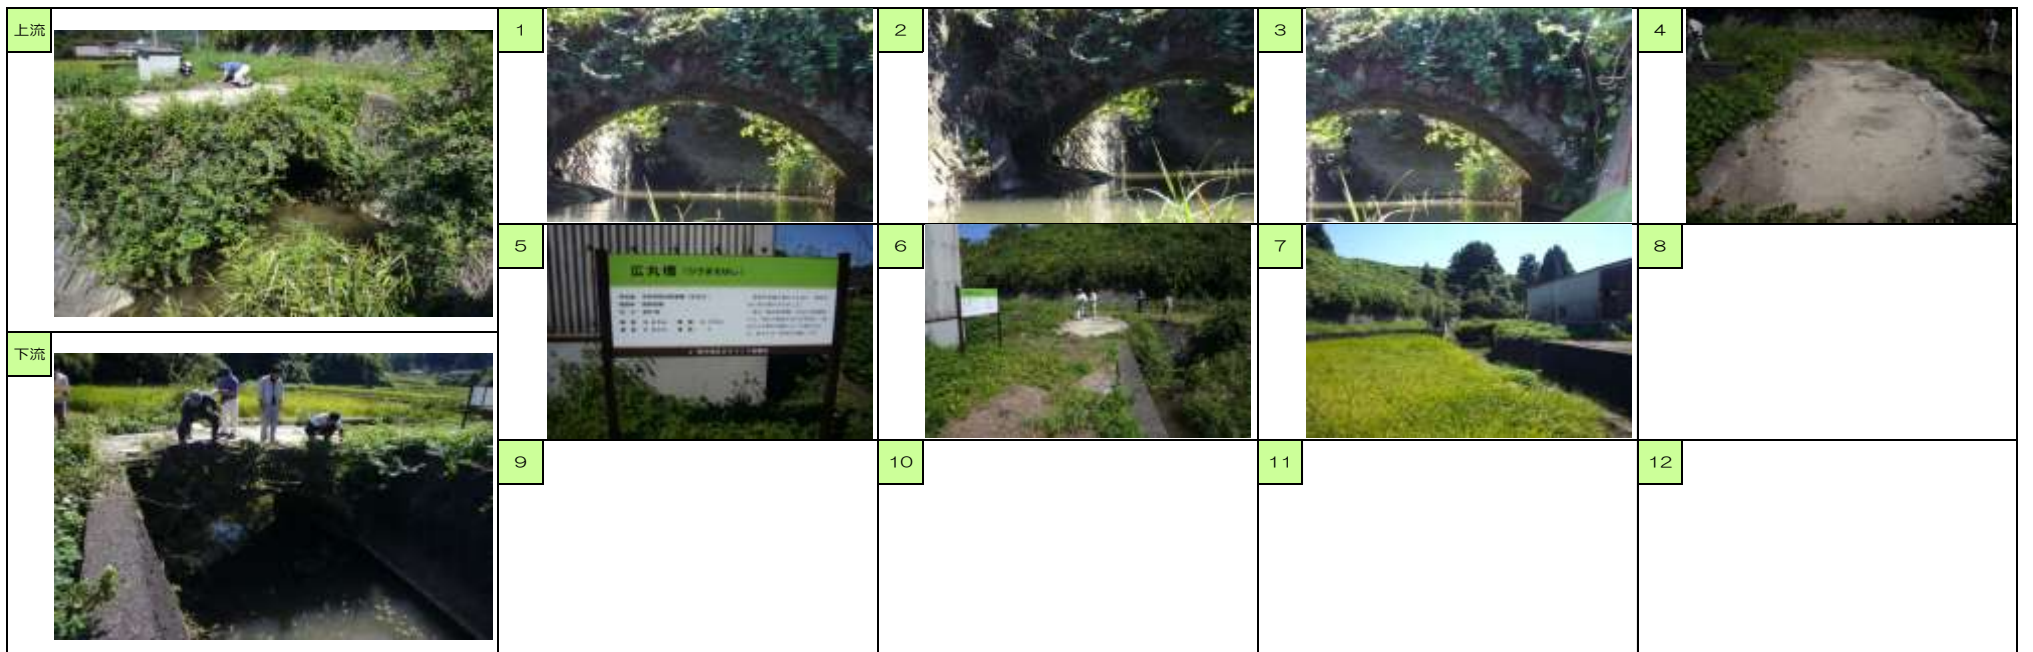
修復履歴	路面をコンクリート舗装、縁はアスファルト。
調査結果	①草木に覆われているため、すぐ石橋と確認することができない。 ②下に降りることができないため、下部の観察は困難。左岸の基礎は大きな岩、右岸は布積み。

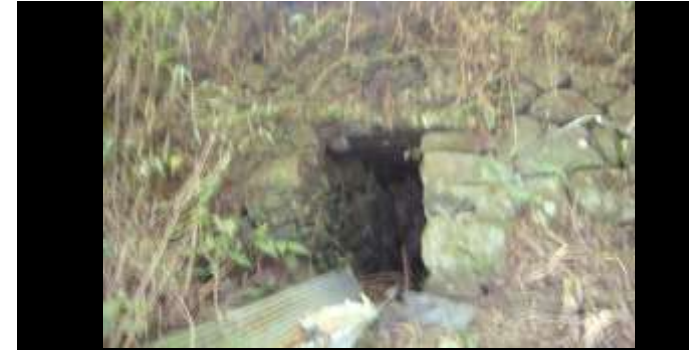
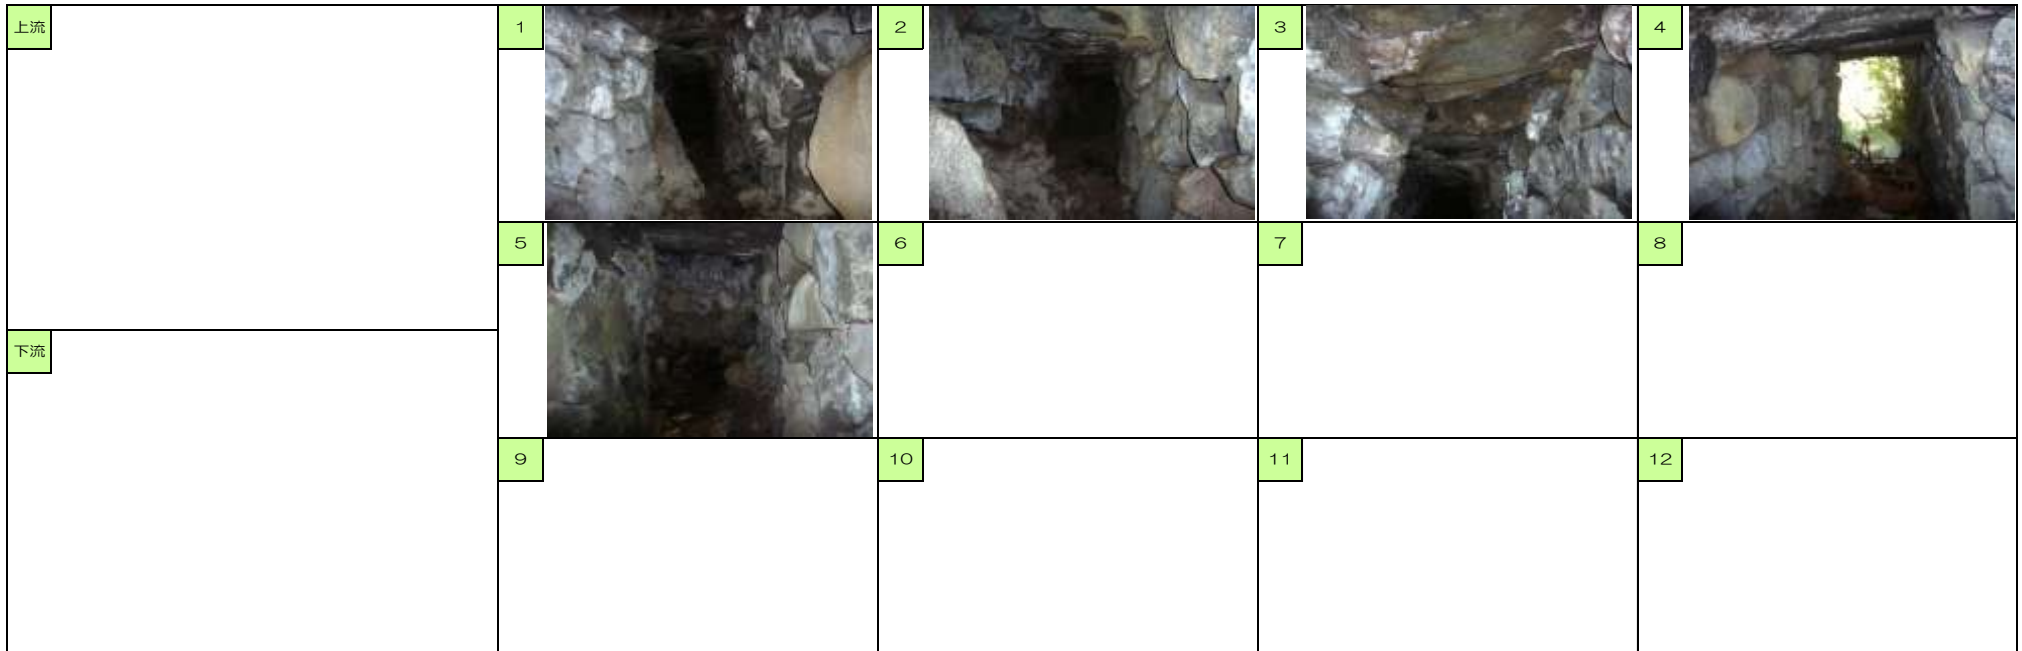
修復履歴	
調査結果	上部は覆土されている。 水路の排水溝で今は使用されていない。

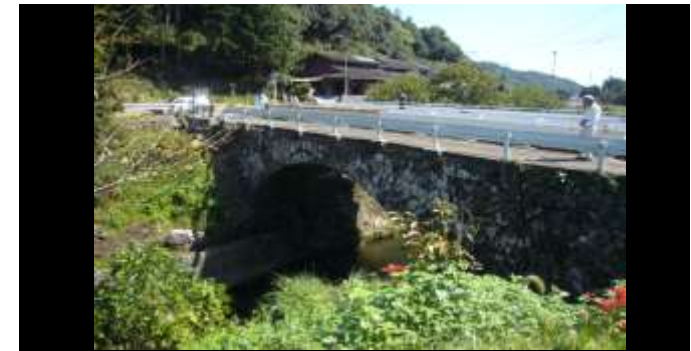
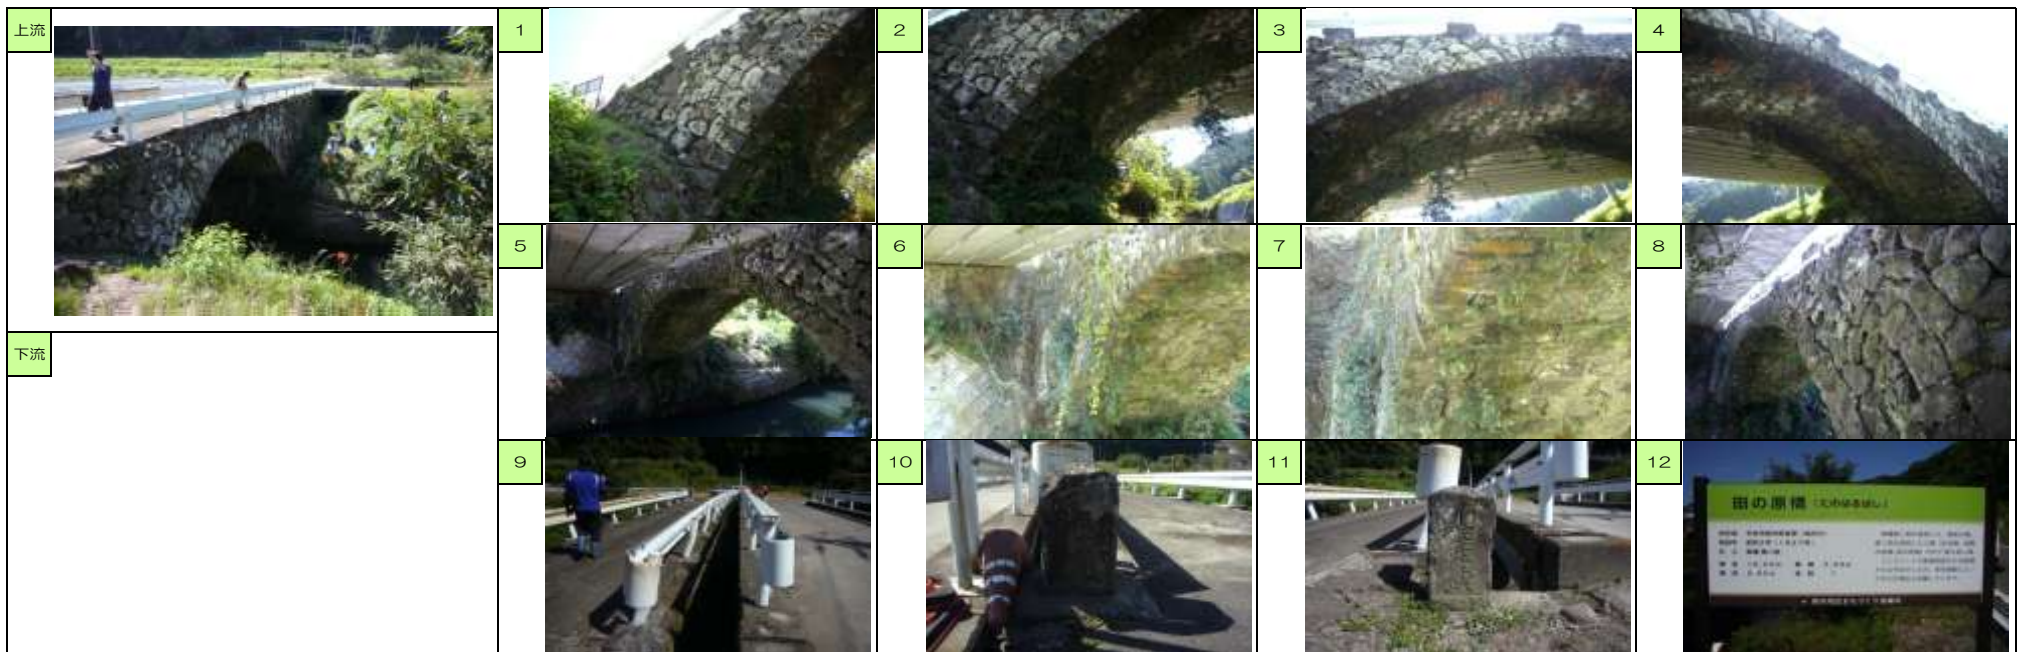
修復履歴	路面はコンクリート舗装、ガードレール設置。 下流側要石付近コンクリートで補強。目地詰め有り。
調査結果	①コンクリート橋が隣接しており、あまり利用されていない。 ②橋面はコンクリート舗装。ガードレールの基礎部むき出し。 ③目地なし。下流部の要石周辺をコンクリート補強。一部目地詰めあり。 ④黄色の変色箇所あり、水の流入が疑われる。 ⑤側面より石橋下部にかけて多くの草木が繁茂している。 ⑥観察路は特にないが、左岸上流部から右橋下部の確認可能。

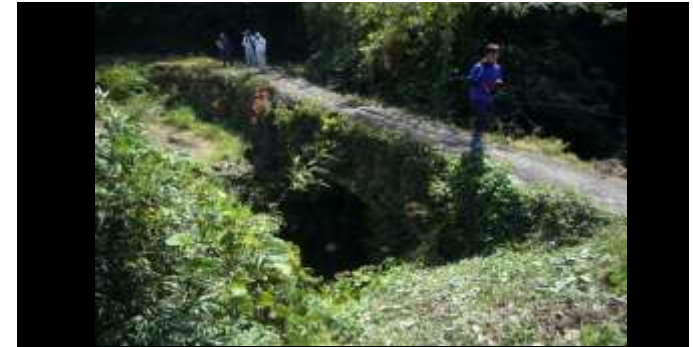
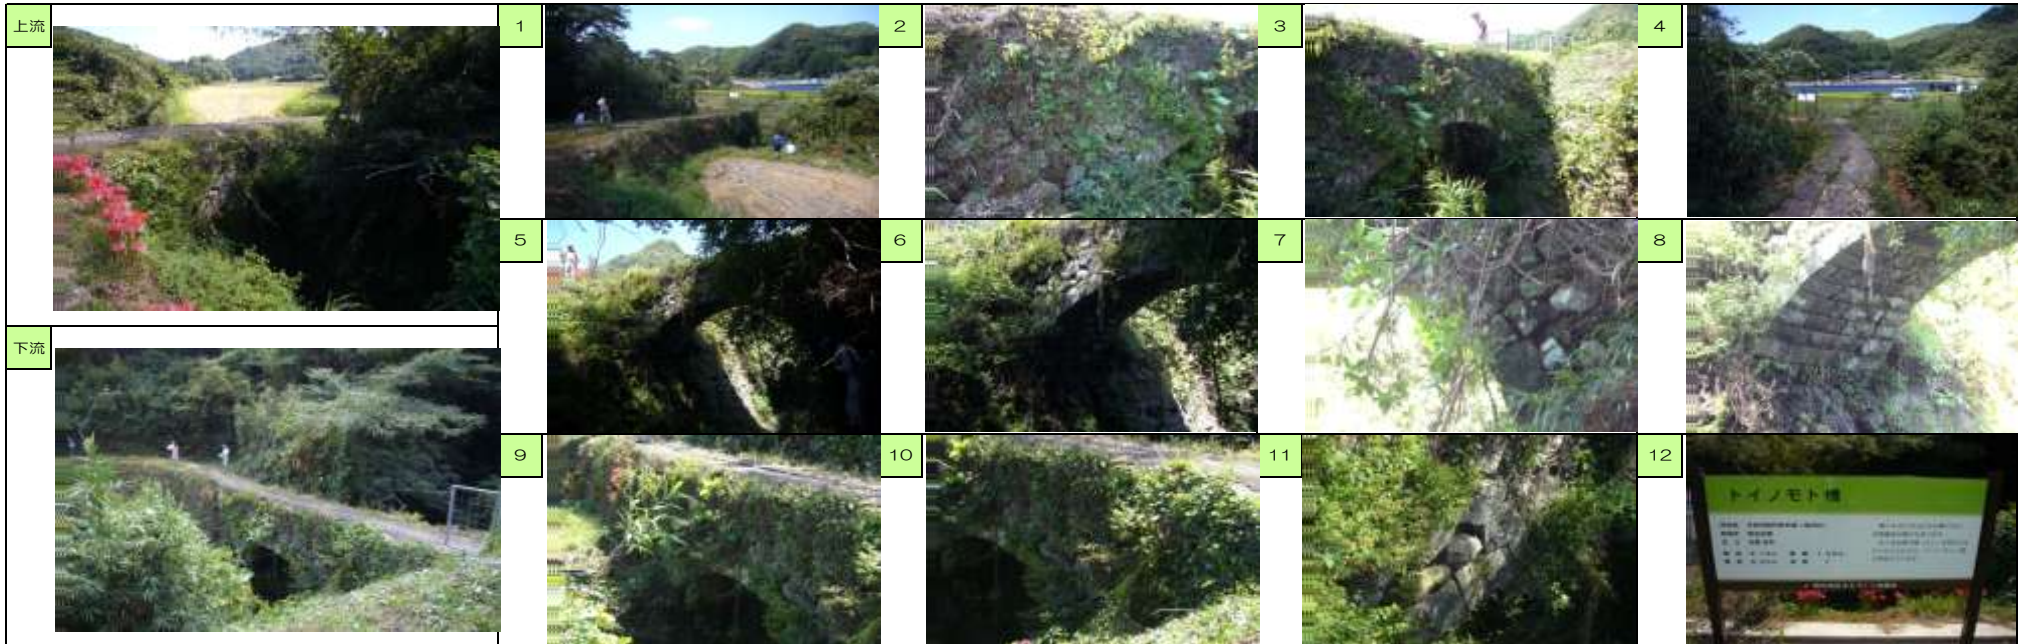
修復履歴	コンクリート製の水路
調査結果	<p>①橋面は道路兼コンクリート製水路橋、現在も水路として使用。 ②側面の草木繁茂により、観察不十分。 ③観察路無く、下部が十分に観察できないが、輪石のひび割れや張り出しが見える。 ④右岸下流側の田の畔から下部の一部を見ることが可能。</p>

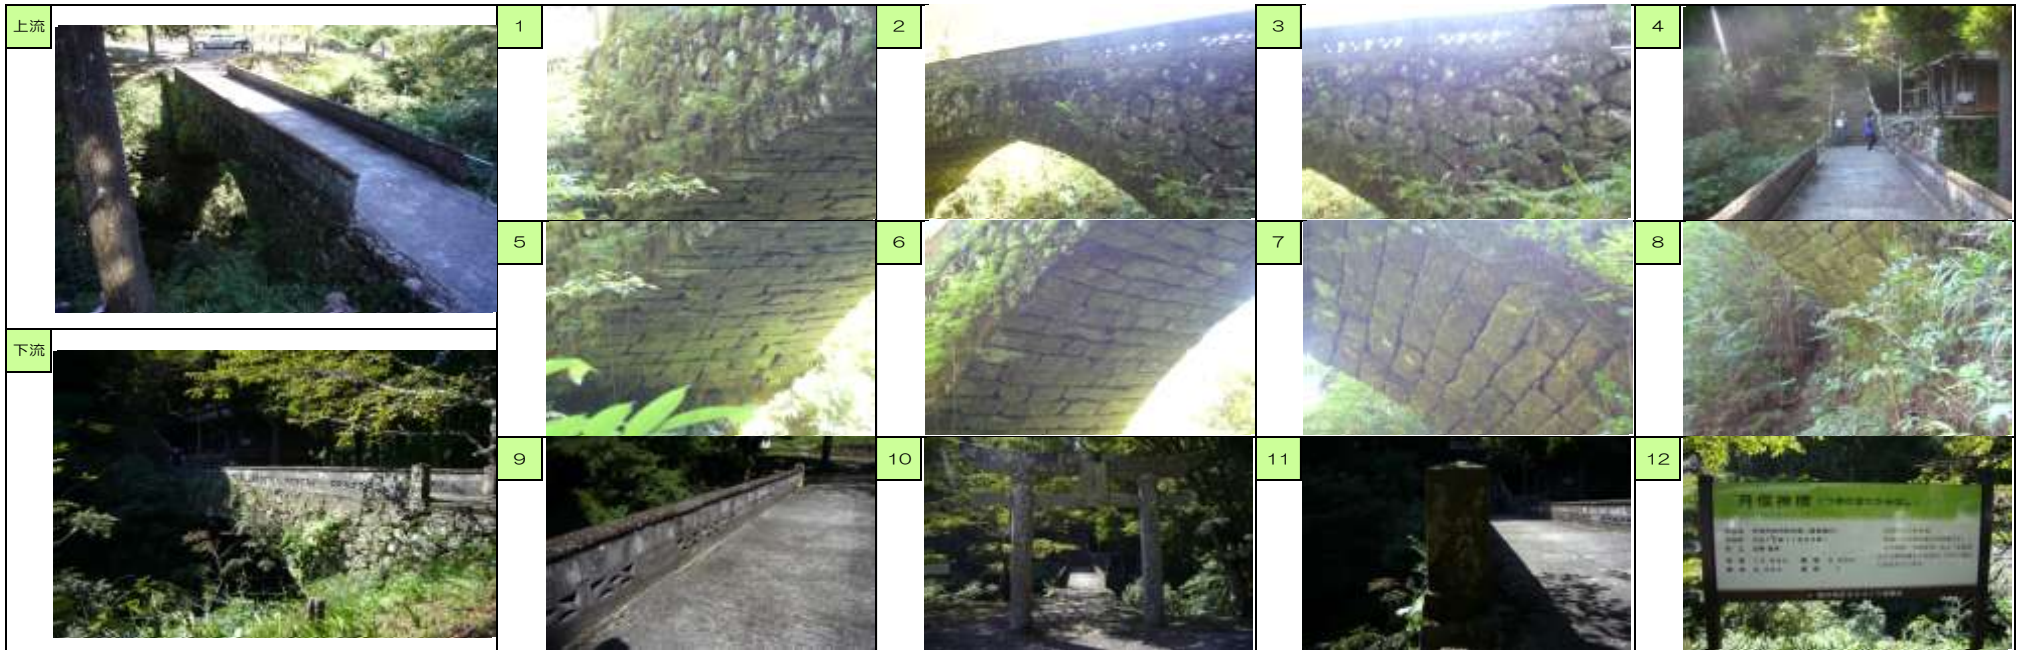
修復履歴	高欄の補修。路面コンクリート舗装。
調査結果	①院内町神社橋最大の石橋。 ②高欄はコンクリートブロック塀(約40年前設置) ③目地なし。左岸側の下から10列目、右から2番目の輪石スレ大。 ④輪石、壁石、基礎のひび割れ、ズレが複数確認できる。 ⑤壁石に草木、周辺樹木により辺りはうっそうとしている。 ⑥観察路なし、下部全体確認困難、上流右岸から一部確認可能。ハゼの木注意。

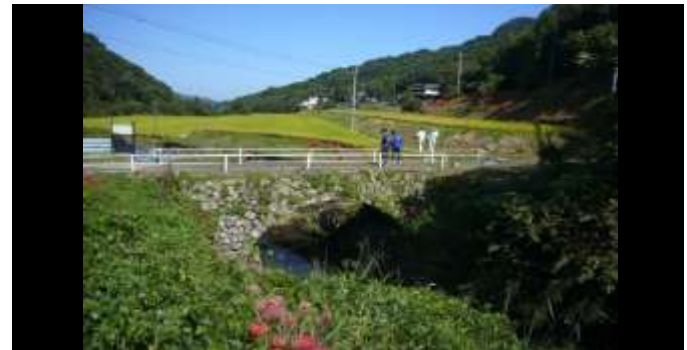
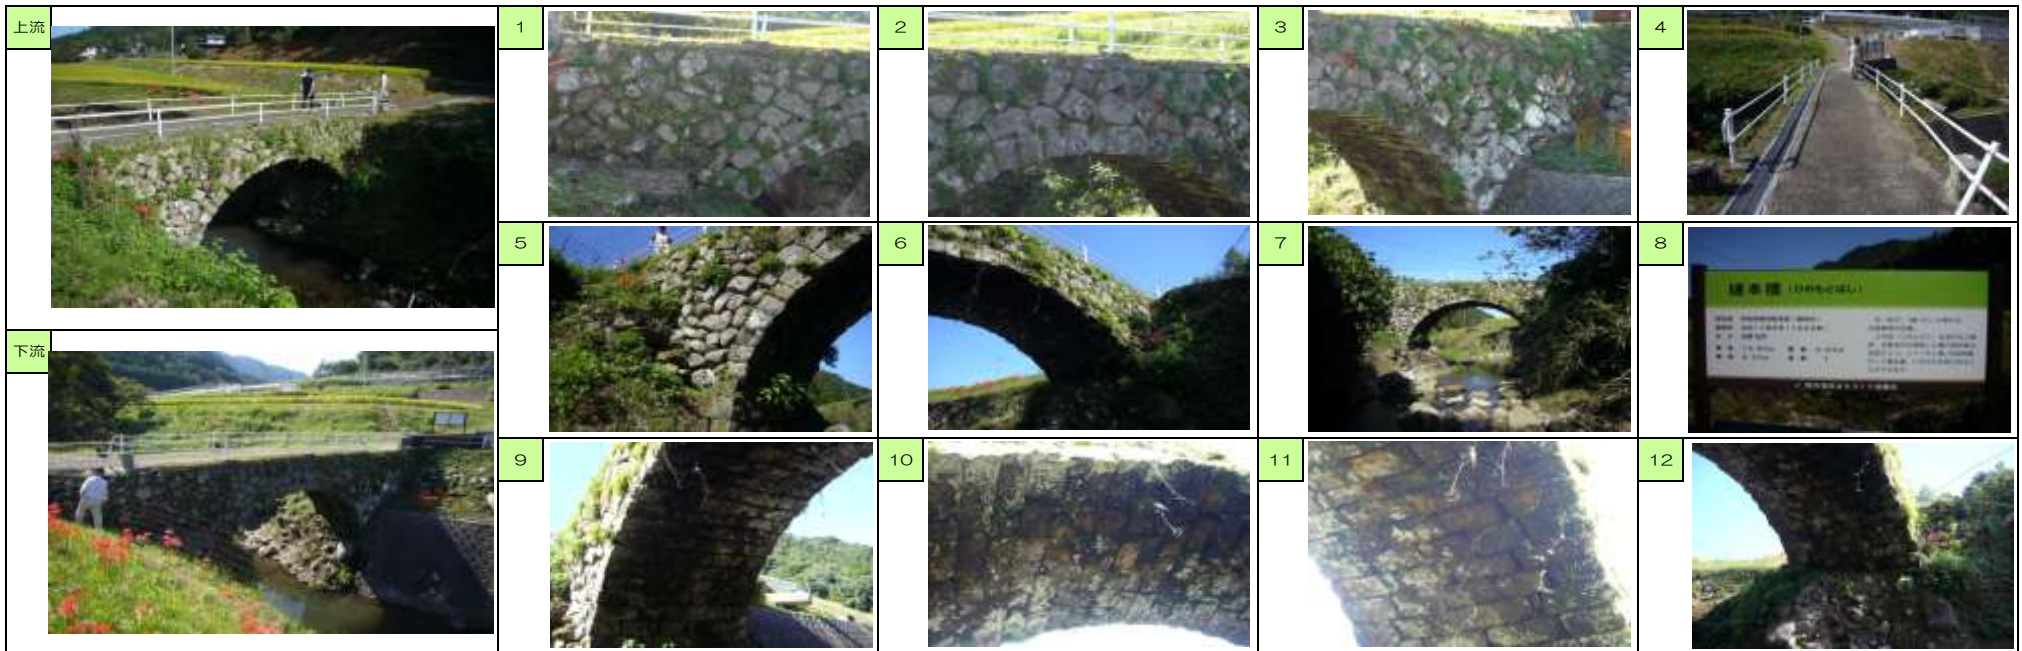
修復履歴	コンクリートの水路(グレーチング蓋)
調査結果	<p>①水路兼用の石橋。水路にグレーチング蓋設置。</p> <p>②橋面はコンクリート舗装。ガードパイプ(白)</p> <p>③目地なし。切石や割石、自然石などいろいろな種類の石材が使用されている。全体的にひび割れ、ズレが確認できる。写真5の壁石、基礎、護岸の石積みの一部が崩落しており(大水による被害?)、補修等必要。</p> <p>④壁石に草が繁茂。上下流から下部の一部確認可能。真下は無理。</p>

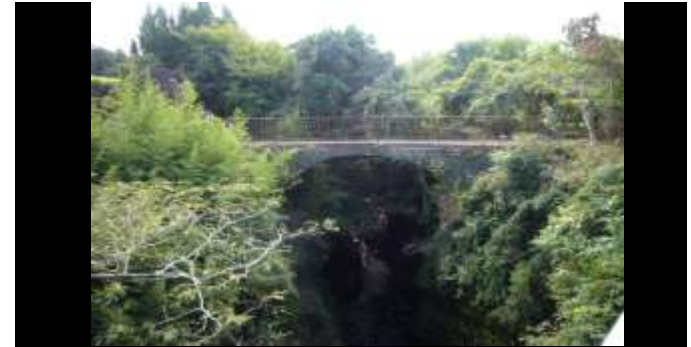
修復履歴	コンクリート舗装。
調査結果	<p>①要石-壁石-路面までの厚みが比較的薄いのが特徴。</p> <p>②橋面コンクリート舗装が施されており、ガイドパイプが設置されているが、茶色く腐食している。</p> <p>③谷が深く、石橋下部への接近困難で輪石の状況が確認できない。右岸側の輪石が黒く変色しており、水の流入が疑われる。</p> <p>④石橋本体及び周辺に草木が繁茂している。</p>

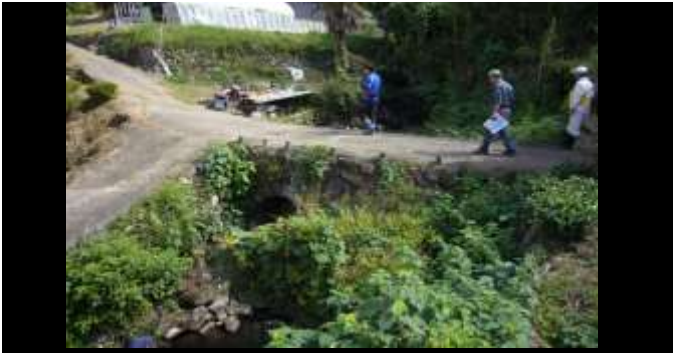
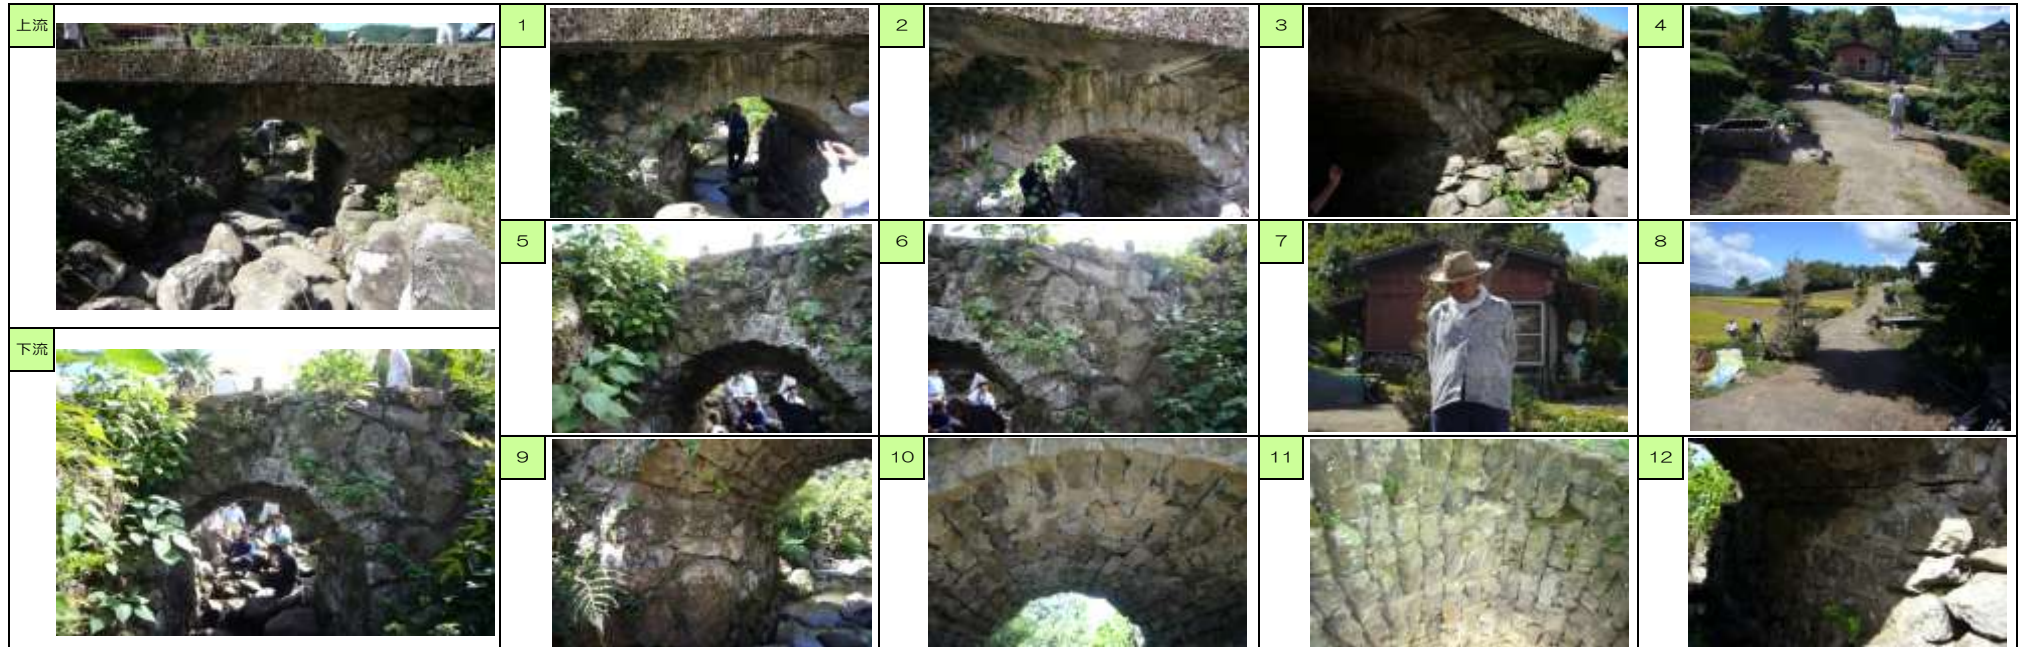
修復履歴	橋面はコンクリート舗装。
調査結果	①個人が築造した院内石橋の中で一番新しい石橋。 ②橋面はコンクリート床板。 ③輪石、要石、壁石、基礎にすべて川石が使用されている。目地詰め形状から支保工を組んだ跡が分かる。(竹の切れ端が混入)全体的にひび割れが目立ち、壁石の張り出しが確認できる。基礎に洗掘が一部見られる。 ④壁石に草が生い茂っている。 ⑤上下流から石橋下部の観察が可能。 ⑥写真7は製作所有者佐藤勇さんの息子。

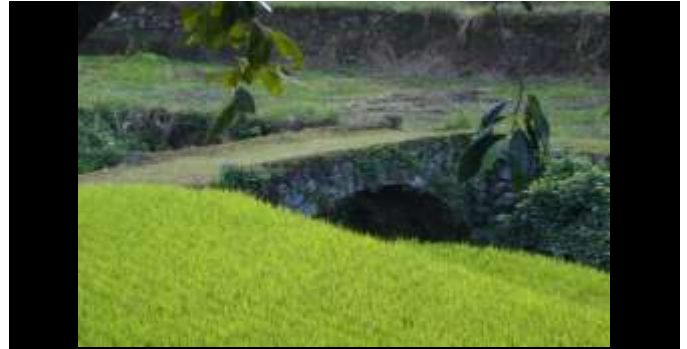
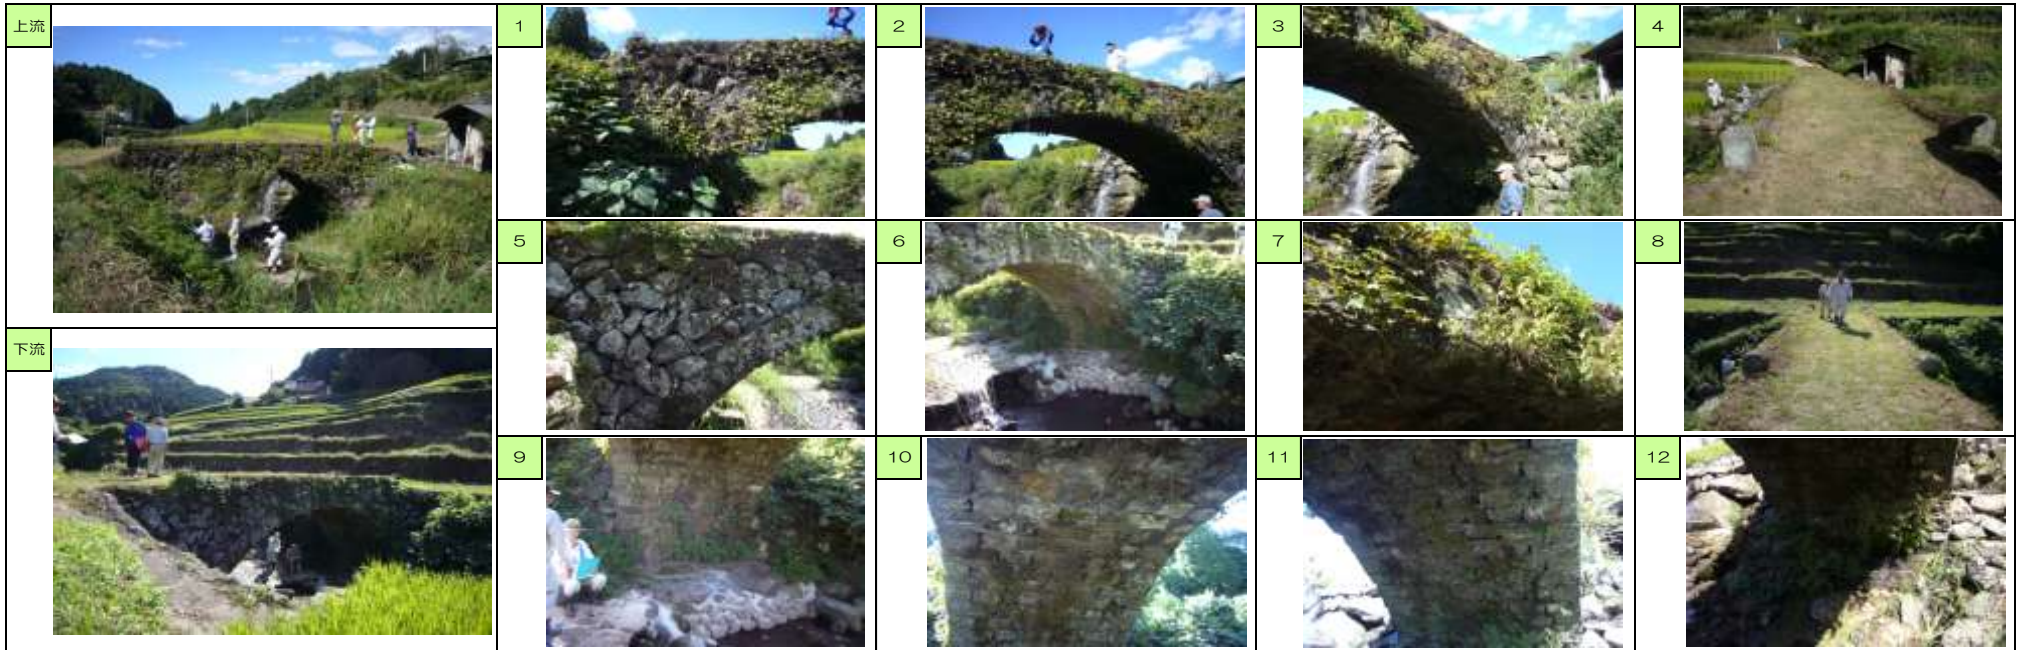
修復履歴	基礎部分において修理あり。
調査結果	①歩行者専用 ②橋面は芝生 ③右岸 はらみあり、目地落ち、開きあり。また、右岸基礎下より流水(水路) ④輪石、壁石等に蔦、樹木等が繁茂。壁石が張り出している。 ⑤左岸上流部から河床へ降りられ、目視点検も比較的容易にできる。
