平成25年度 歴史的風致維持向上推進等調査

「石製模型を活用した実験等を通じた

私有石橋の点検、修理工法の検討（宇佐市）」

報告書

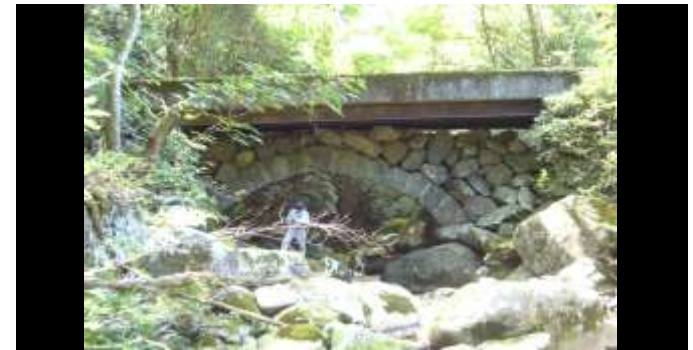
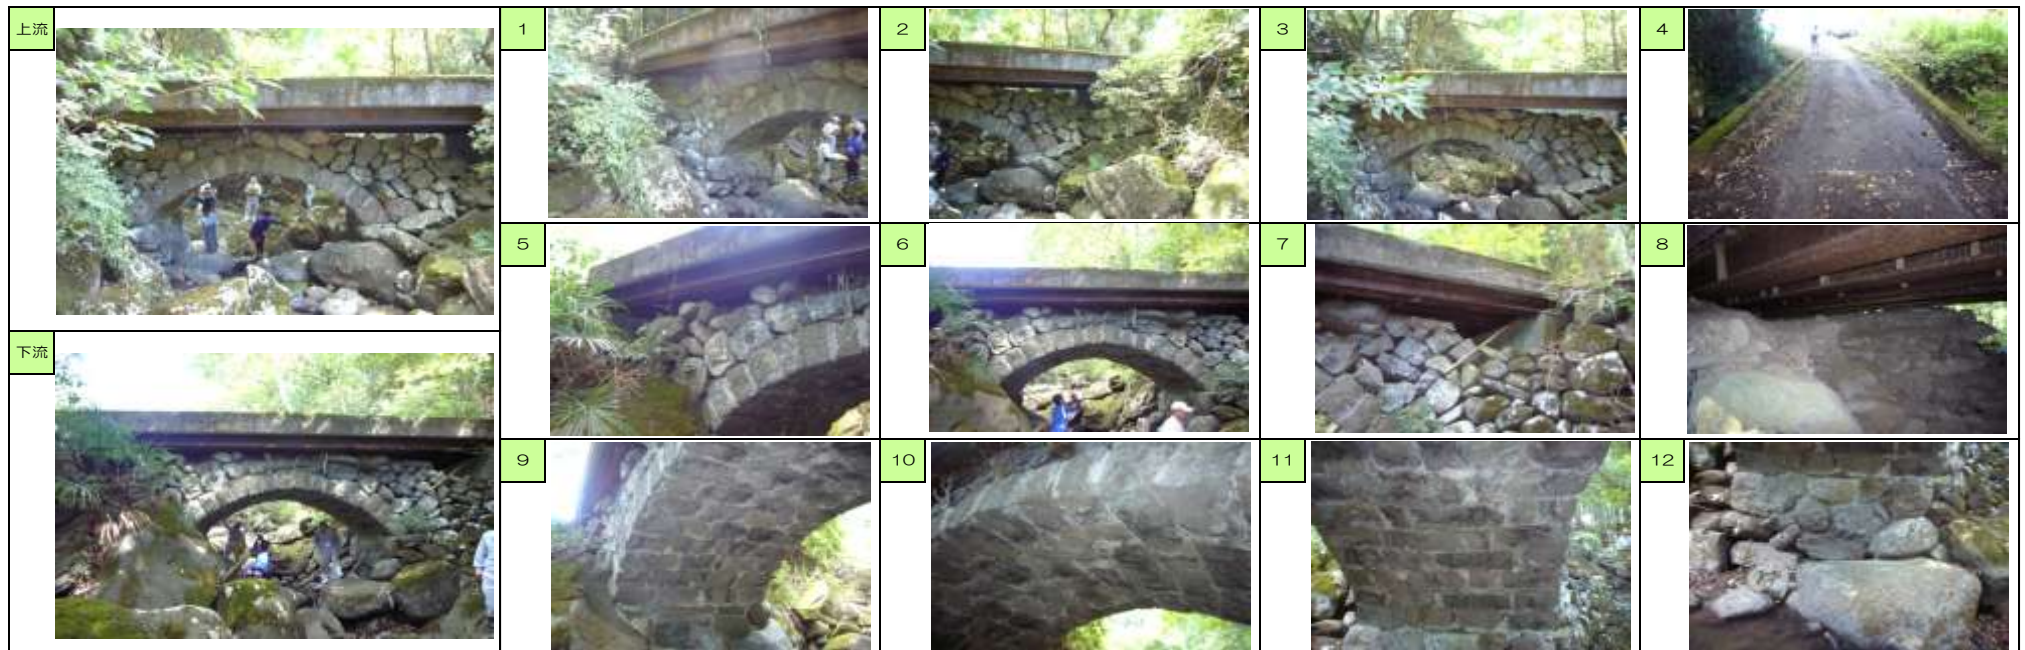
修復履歴	基礎の川原石をコンクリートで修理。
調査結果	①上部工は鉄骨の床版となっており、石橋本体と隙間がある。石橋本体に荷重はかかっていない模様。 ②鏡面はアスファルト舗装。 ③目地あり。 ④地覆に苔が生えている程度で、石橋本体に草木は生えていない。 ⑤河床には左岸上流部より降りることができる。比較的容易に目視点検可能。

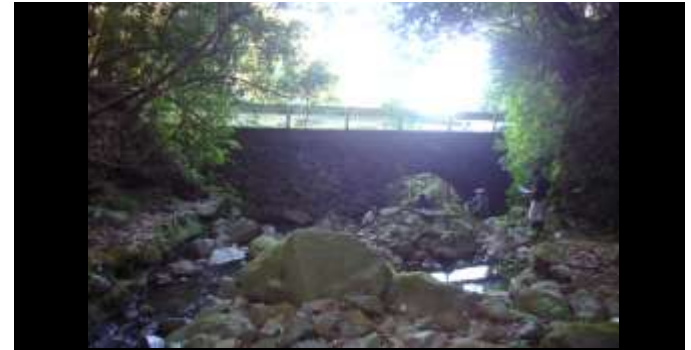
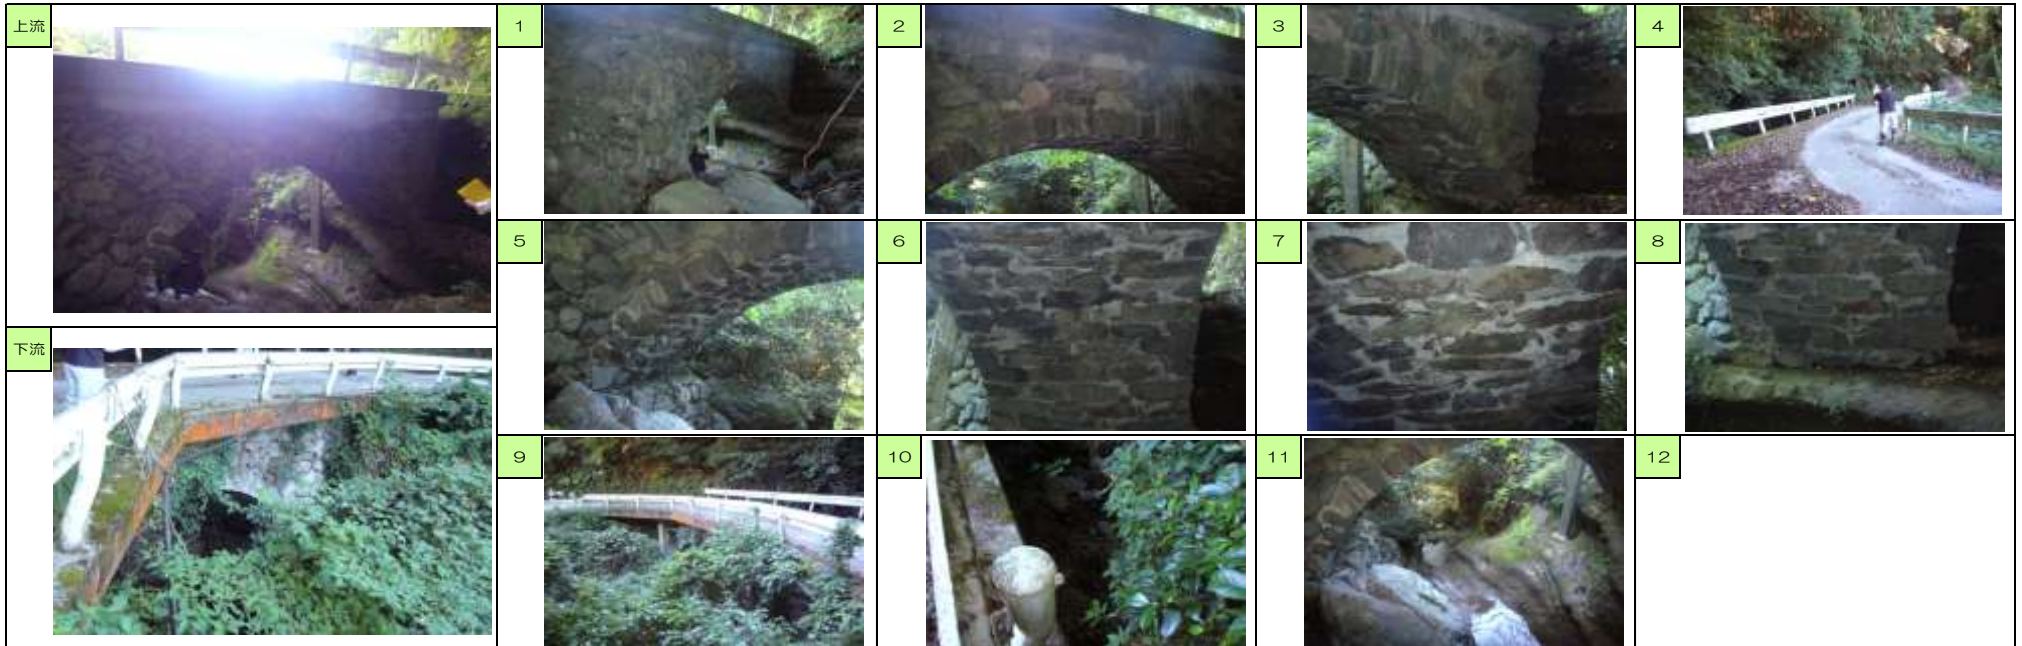
修復履歴	石橋上部を鉄骨にて補強
調査結果	①和田地区への車道で急カーブ、石橋が良く見えない。橋上部側面は鉄骨にて補強されている。また、ガードレールが設置されている。 ②鏡面はアスファルト舗装。 ③目地あり。壁石は割り石と野面石の乱積み。基礎の補強が行われているが、コンクリート下部の洗掘が見られる。 ④基礎は左岸のみ石積みで右岸は岩着。 ⑤左岸上流より河床へ降りることが可能。上流部側のみ目視点検可能。下流部は谷になっており目視不可。

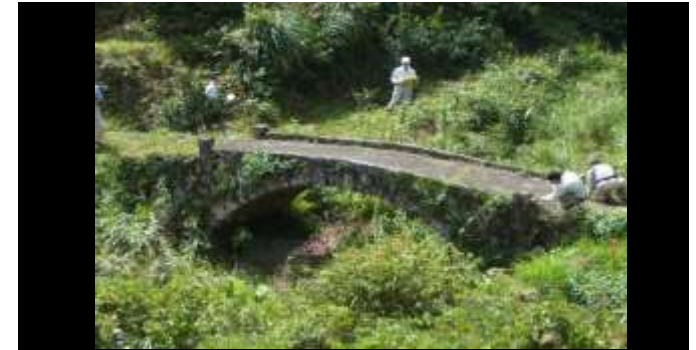
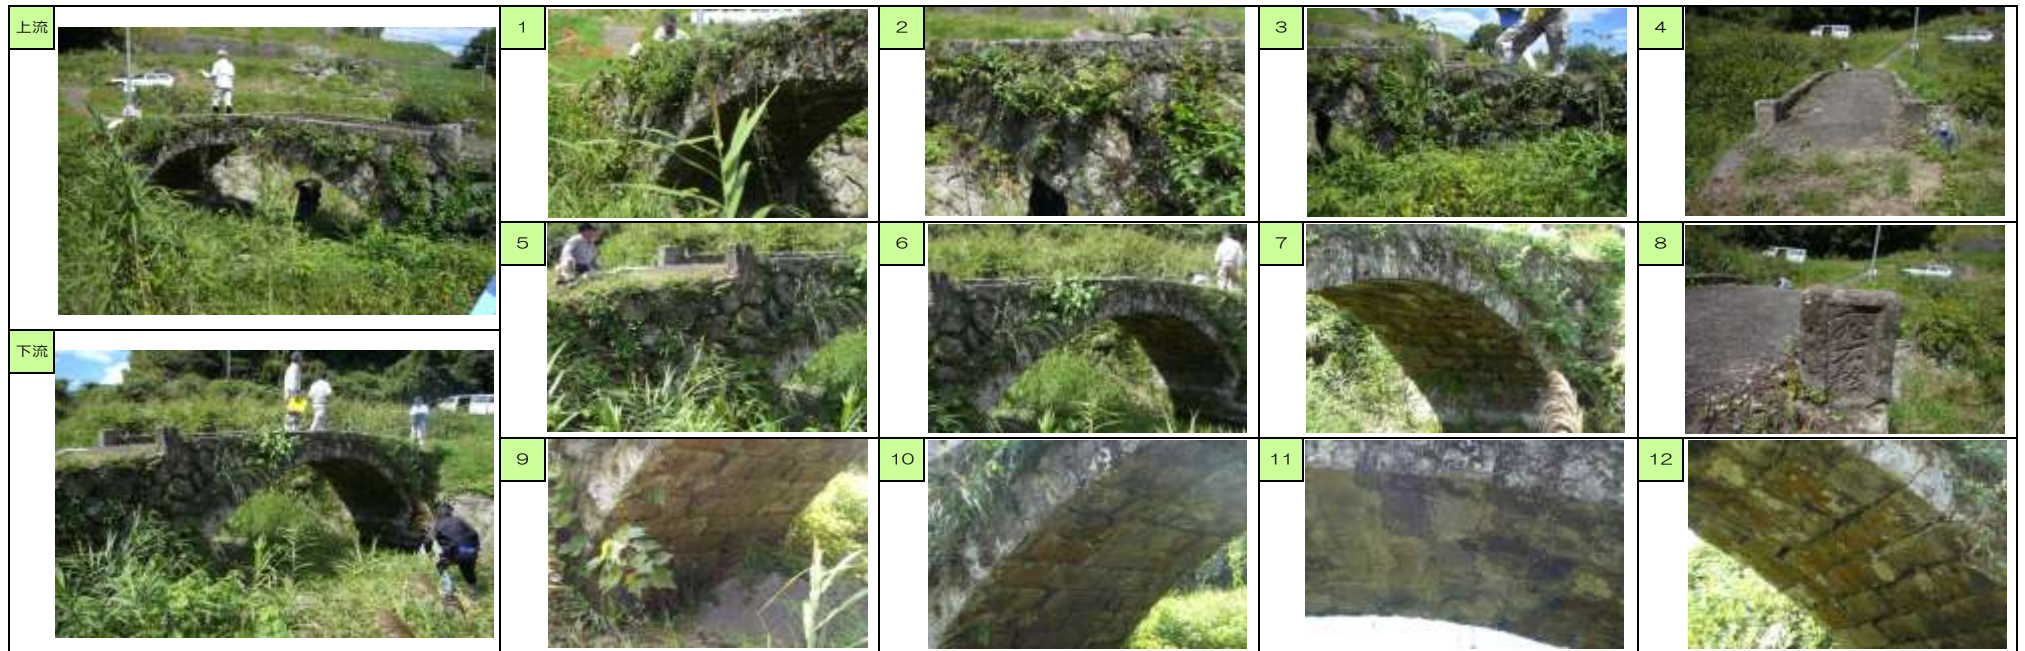
修復履歴	
調査結果	<p>①集落を結ぶ里山に架かる石橋。自動車の通行は出来ない。 ②鏡面は、コンクリート舗装 ③目地あり。輪石の一部にて石の抜け落ちがある。また、目地の開きが一部において見られる。 ④輪石並びに壁石に苔や雑草が繁茂。 ⑤橋高が低いため河床へも容易に立ち入れ目視点検が可能。</p>

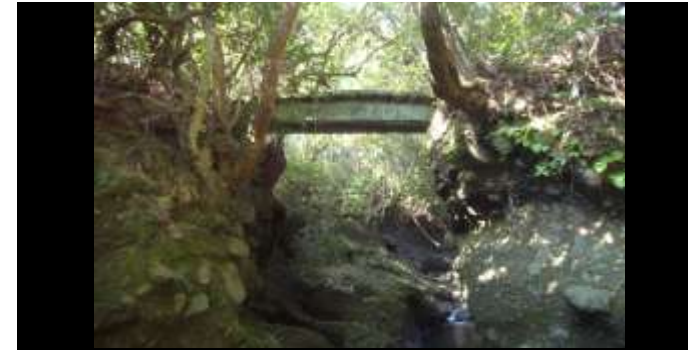
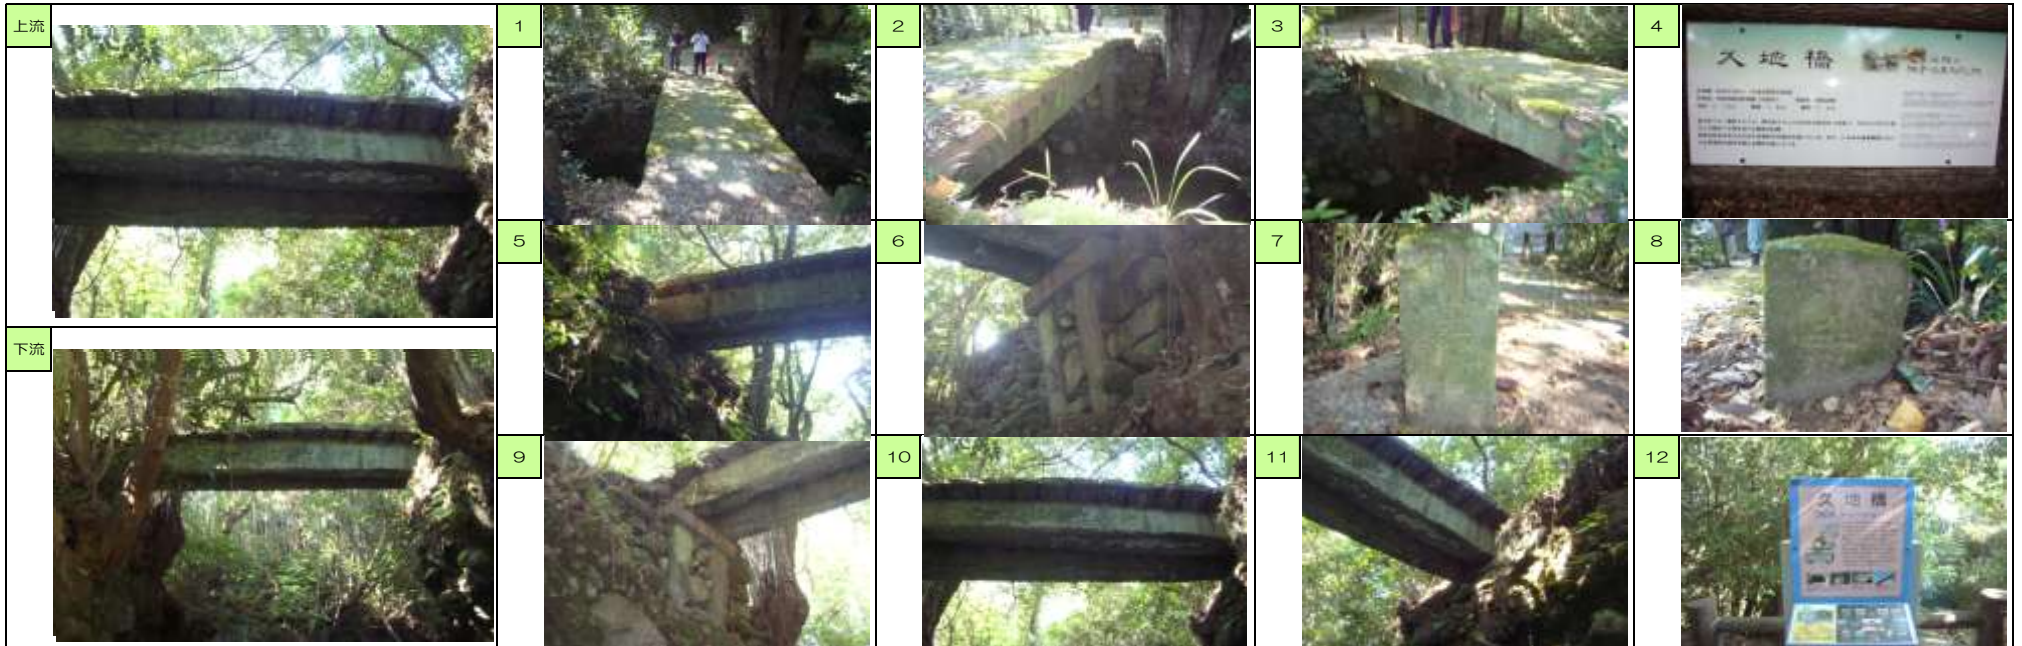
修復履歴	
調査結果	<p>①長い桁で架けられた非常に珍しい石橋。 ②橋面には草やコケが生えている。 ③桁の重量が両岸にかかるため、定期的に、点検する必要がある。</p>
