改善箇所説明図

S1000R

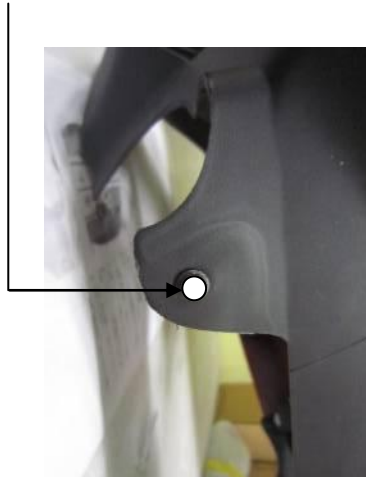
基準不適合発生箇所

左右のサイドパネルにおいて、固定ピン部分の接着が不適切なため、高速走行時の風圧により当該部分の接着が剥がれることがある。そのため、サイドパネルの車体への固定個所の一部が外れ、外れかかったサイドパネルが運転者にぶつかるおそれがある。

識別マーク (白点)

固定ねじ上に白ペイントマークを付ける (図示とおりに)

改善の内容

全車両、接着が剥がれないよう固定ピン部分をねじ留めするとともに、固定ブッシュの一部を対策品に交換する。また、固定ピン部分の接着が既に剥がれている場合は、新品のサイドパネルに交換して同様の措置を行う。
