日本航空のボーイング式 787 型機におけるバッテリー不具合について（調査結果）

平成 26 年 12 月 19 日
航 空 局

- 所属： 日本航空株式会社（JAL）
- 型式： ボーイング式 787-8 型
- 登録記号： JA834J
- 発生日時： 平成 26 年 1 月 14 日 16 時 15 分頃
- 調査事項： 成田国際空港におけるバッテリー不具合事案

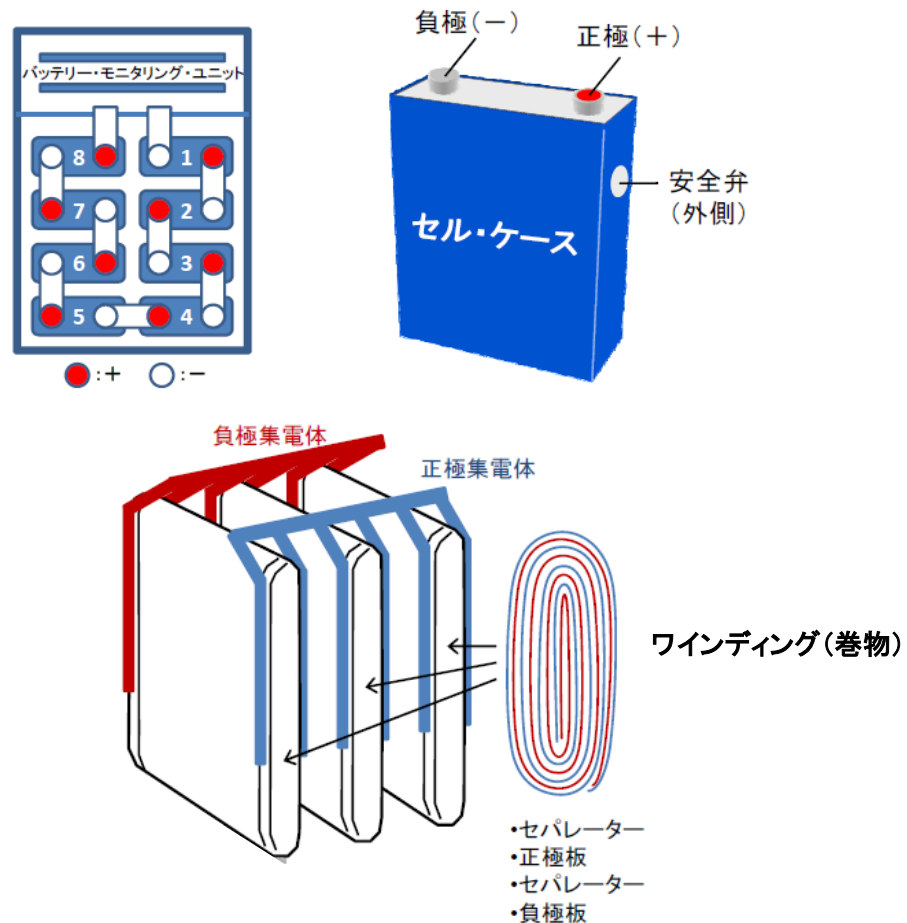
1) バッテリー周辺機器

- メインバッテリー覆い箱周辺はきれいな状態であり、周辺機器に影響はなかった。
- バッテリー充電装置 (BCU) について、製造会社 (米国アリゾナ州) における出荷前検査 (ATP) を実施したところ、異常は認められなかった。
