改善箇所説明図

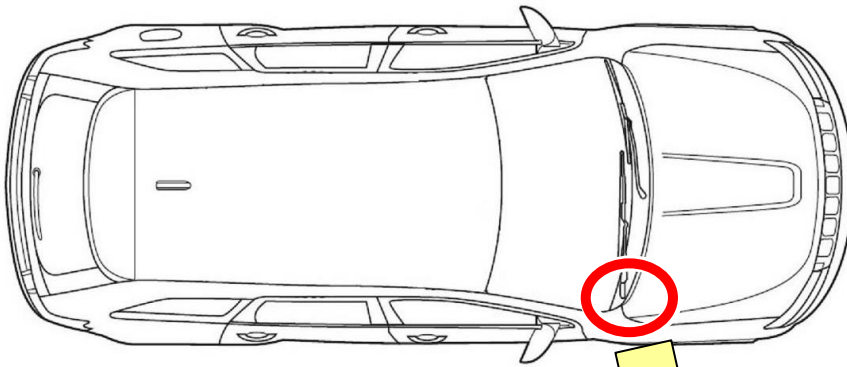
エンジンルーム右側

制動倍力装置

基準不適合発生箇所

ブレーキ倍力装置の配置が不適切なため、当該装置に雨水等がかかり、錆が発生するものがある。そのため、錆が進行し倍力装置が腐食して負圧を維持できなくなることで、アシスト機能が失われ、最悪の場合、制動距離が伸びるおそれがある。

全車両、ブレーキ倍力装置を点検し、異常がある場合は、ブレーキ倍力装置を新品に交換した上で、防水カバーを装着する。異常が無い場合は、防水カバーのみを装着する。

識別 : エンジンルーム内のブレーキオイル・リザーブタンク上面に黄色ペイントを塗布する。
