改善箇所説明図

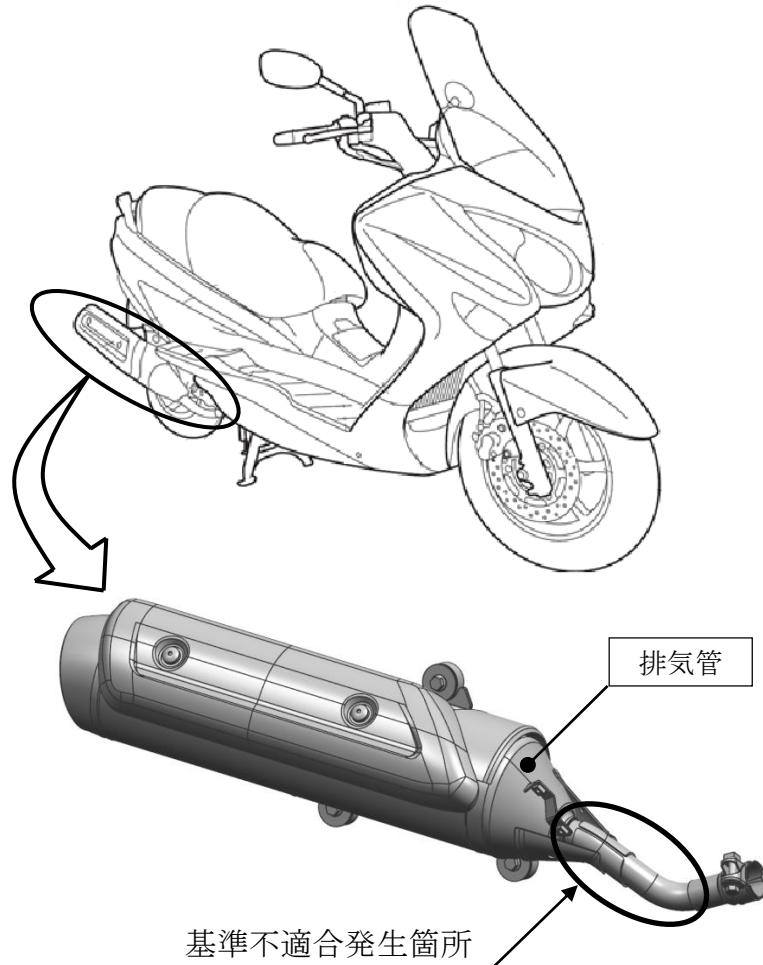
排気管の構造が不適切なため、特定のエンジン回転による共振で発生する応力により、当該排気管に過大な負荷がかかり、亀裂が生じるものがある。そのため、そのまま使用を続けると、亀裂が進行して破損し、最悪の場合、排気ガスが漏れて、騒音が増大するおそれがある。

改善の内容
排気管の構造を変更する。

全車両、排気管を対策品に交換する。
