平成 26 年度 歴史的風致維持向上推進等調査

「自然災害等を想定した歴史的町並みの維持保全が果たす防災機能  
についての検討（国府地区まちづくり協議会）」

報 告 書

国土交通省都市局

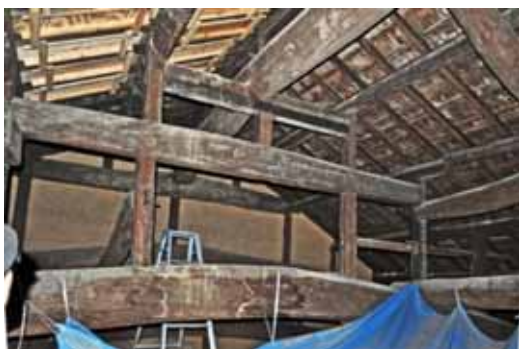
【写真 43：和小屋組】

居間の天井は根太天井となり、他も天井を高く取るなど本体部全体の天井裏はつし二階となっている。特にはつし二階の背面側幅2間は天井を低く張り、部屋としての体裁を整えている。小屋裏に伸びる柱の長さは全長で4.7m、内法天井高も2.8mと高い。小屋組は独特な造りとなっている(図57参照)。本体部の柱はつし二階床より1.5m程上へ伸びて小屋梁や桁を支える。本体部の梁行に小屋梁・小屋束を組んだ和小屋組(写真43参照)は4通りだけである。入母屋の妻立ちどころは部屋境から半間奥の位置にあるが、その位置には柱がなく、差鴨居を入れ、その上に束を建てて小屋組を組んでいる。また、和小屋の架からない桁行き中央間の2間半には、2通りの叉首状の登梁を架けている(写真44参照)。

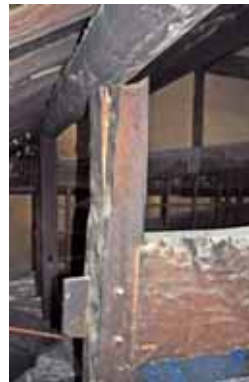
【写真 46：小屋組 柱上部の割れ】

その他の軸部破損としては、背面側の腐朽が主であり蟻害は少ない。居間南東隅柱は小屋裏部分で亀裂が、床下大引には割れが認められる。大きな破損がみられるのは屋根で、重量のある本瓦葺きのためか、屋根面にはうねりがみられ、軒先は垂れが生じている。

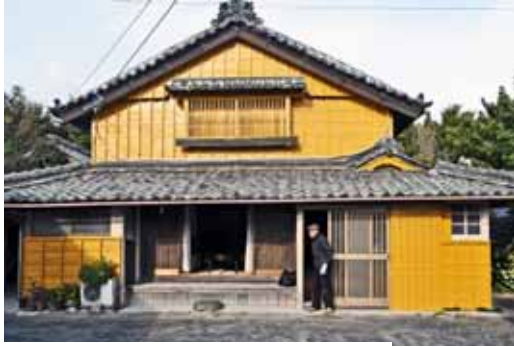
【写真 47：K家住宅】

屋根は棧瓦葺きで破損はみられず、床組も一部を除いて沈下が認められなかったことから良好とみられる。ただ、北側背面には樹木が密生していて通気が悪いことのほか、不要な建具が立て掛けてあり、これに蔦類が絡まって腐朽の原因となっている。

N家住宅より50~60年ほど建築年代が新しい分、破損も少ない。また、屋根が棧瓦葺きで比較的軽いことから、屋根面の乱れも少なく、軒廻りの垂れもみられない。

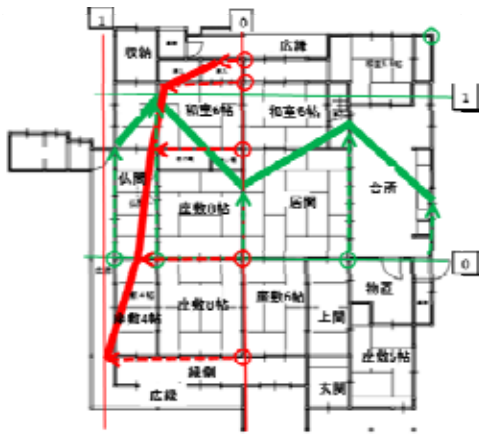
【図 67：水平面内の振動モード】

水平面内の並進運動の 1 次固有振動モードを図 67 に示し、高さ方向の 1 次固有振動モードを図 68 に示す。図 67 に示すように東西・南北方向ともに、不規則な形状を示している。このことは、水平面内の剛性が不十分であることを示している。水平面内剛性が不十分であれば、地震力を耐震要素（耐震壁など）に伝達することが困難になり、耐震性を低下させる要因になる。伝統的木造建造物の耐震上の問題として、低い水平面内剛性が挙げられている。この建物も天井・小屋組で構成される水平面内剛性は低いと判断される。

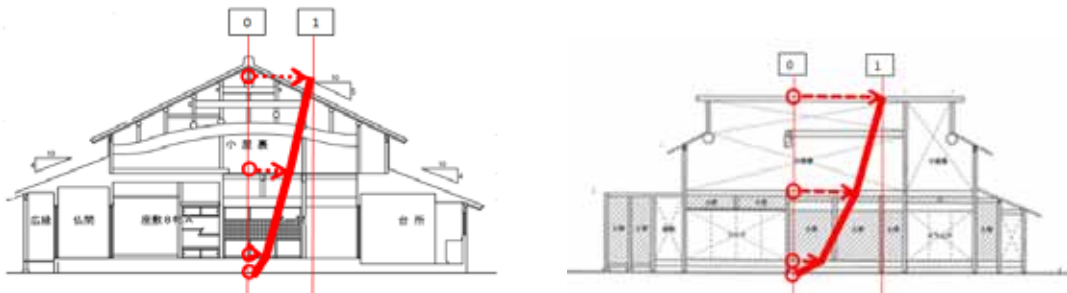
【図 68：高さ方向振動モード（左：東西 右：南北）】

図 68 に示す振動形によれば、東西方向、南北方向ともに振幅比の差が顕著であり、水平面内剛性が不十分であると判断される。東西方向では、南側に開口部が多

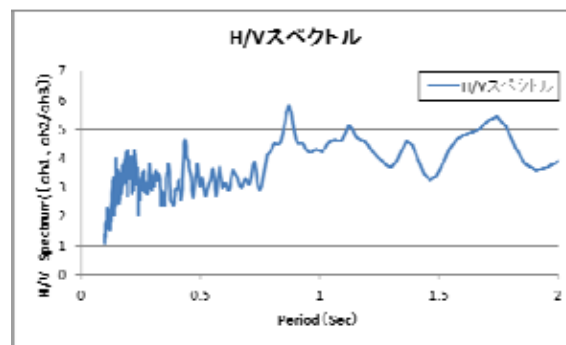
【図 69：地盤の常時微動による H/V スペクトル】

H/V スペクトル(上下動に対する水平動のスペクトル比)により地盤の卓越振動数を求める。建物への影響のあるような振動数は見受けられなかった。図 69 に H/V スペクトルを示す。

図に示すように、周期 0.8 秒付近にピークがみられる。

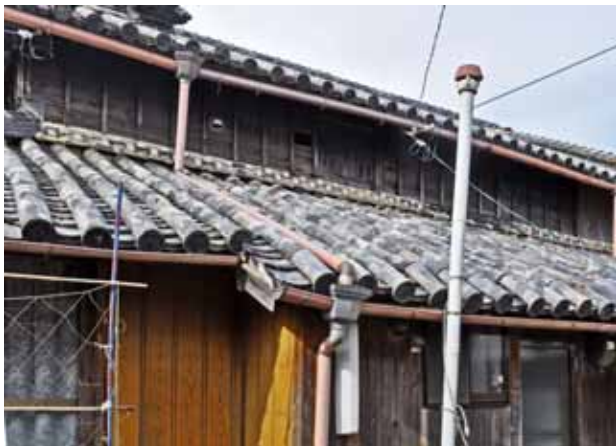
【写真 57 : 東側下屋 軒瓦の垂下】

は日当たりが悪く、背後も世古道境が槓垣でなく背の高い石塀のために通気の不良によるものと考えられる。また、東側後側に座敷便所が別棟で取付いているが、この瓦屋根は雨仕舞が悪く、取付き部の木部は全体的に腐朽している。その他、座敷南側から東側に廻る広縁の軒は、木舞打ちの木細化粧垂木で数寄屋造りを窺わせるものとなっている。軒の出も2尺5寸(76 cm)と大きく下屋庇の軒にしては重厚な造りとなっている。屋根本瓦葺きの重さに耐えられずに、軒先が沈下し、一部には垂木が折れている。小屋組は特殊な和小屋組で、雨漏りによる局所的な腐朽や、屋根面に近い登梁の上端に蒸れ腐れが認められるが、被害は小さい。構造的な破損では、居間南東隅柱の上部が和小屋組下梁によって引き付けられて亀裂が生じているのが目立つ。床下は比較的乾燥していて、全体的に良好である。しかし、床束が立たない構造のためか、一部の大引に割れが生じており、木材による飼物で補強されている。屋根は正面側の一部が棧瓦葺きに葺き替えられているが、その他の本体部、下屋庇部の大部分は土置き本瓦葺きとなっている。この屋根は重量があり、また小屋組が全面的な和小屋組でなく一部が又首組(登梁)になっているためか、屋根面の不陸が大きくなっている。特に軒端部分は垂木や茅負などの腐朽により垂下の著しい状況となっている。前述のように座敷部広縁の軒は垂木が折れ、大きく湾曲している。

その他の破損としては、屋根本瓦葺きの破損が甚だしいことから雨漏れが生じて、小屋裏にはブルーシートを広げて室内への雨漏りを防いでいる状況にある。また、軒部分が瓦の重量に耐えられず、垂木が折れたり、湾曲している。早急な屋根の葺替えが必要で、その際には野地や垂木の補修も行うとともに、補強も考慮すべきであろう。床組は比較的乾燥しているため大きな腐朽はないが、床束が入らないため、その補強を行うことが考えられる。その他、背面や別棟便所取付き部などの腐朽は部分的な対応で充分である。

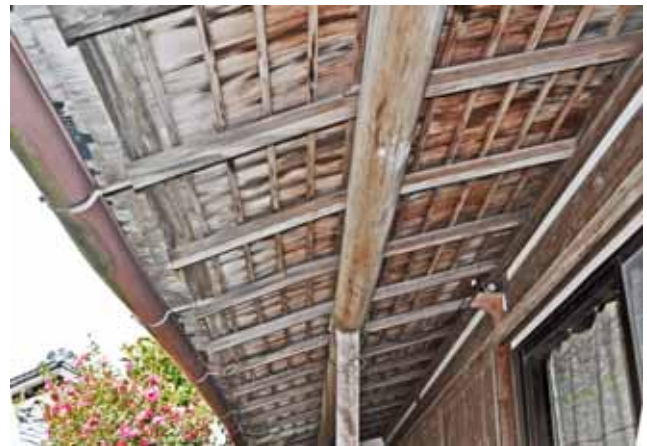
【写真 58 : 西側広縁 化粧垂木の曲りと折損】

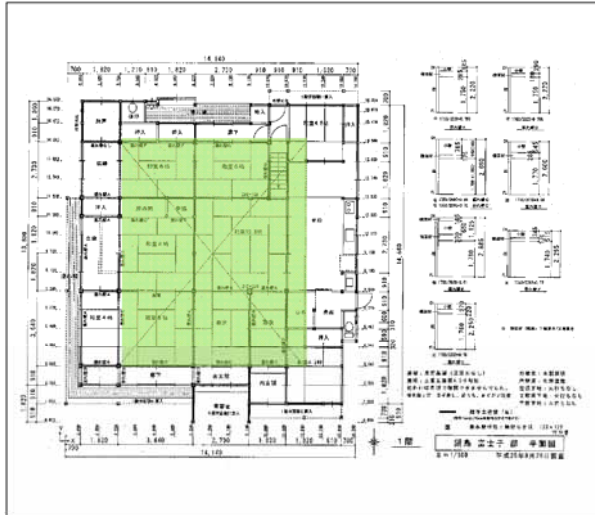
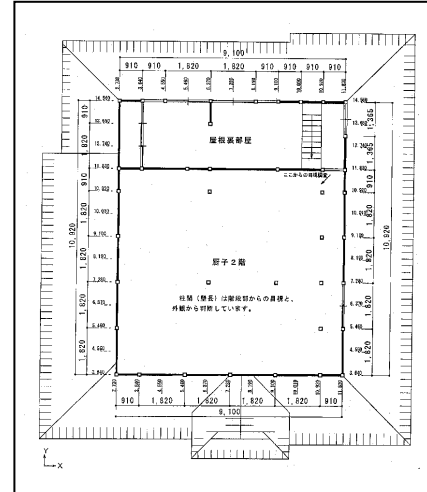
【図 71：N邸耐震化に向けた具体策の1例】：床の平面剛性を高め、耐震壁を再配置する。

このため、耐震化を図るにあたっては、「重要文化財（建造物）耐震診断・耐震補強の手引（平成 25 年 10 月、文化庁）」を耐震化のあり方の 1 つの方向として見据え、今後、所有者にとって工事に費やすことのできる資金、時間や工事規模など多様な条件を考慮し、時間をかけて対応していくことを提案する。
