改善箇所説明図

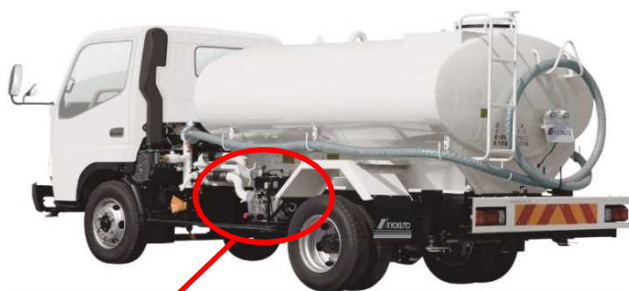
散水車の水ポンプ用エンジンにおいて、カムの形状が不適切なため、エンジンを停止寸前の状態からアクセルを急激に最高回転状態まで作動させた際に、エンジンが逆回転することがある。そのため、排気ガスが吸気側へ吐き出され、エアクリーナ内のエレメント、エアクリーナカバーを焼損するおそれがある。

全車両、水ポンプ用エンジンのカムを対策品に交換する。

改善実施済車には、運転者席側ドア開口部のドアロックストライカ付近に、No. 3562のステッカーを貼付及び水ポンプ用エンジン下部に○印の打刻を実施する。
