改善箇所説明図 ①

I型断面フレームの車両

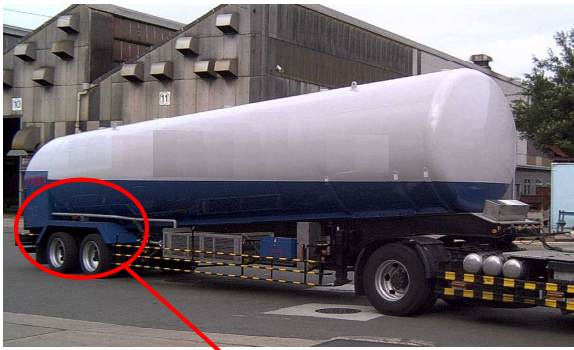
タンクセミトレーラにおいて、車枠（横ハリ）の強度検討が不適切なため、急旋回時、検討値以上の負荷が加わり、亀裂が生じることがある。そのため、そのままの状態で使用を続けると、車枠（横ハリ）が折損し、走行安定性が損なわれるおそれがある。

サスペンションブラケットと横ハりにガセットを溶接により取り付け、それぞれのガセット間を接続する補強材（ブレース）をボルトナットで取り付けるとともに、横ハリと接続リブの接合部には、新たに製作したR状の補強材を溶接により取り付ける。
