# 東京都港区内エスカレーター事故調査報告書

平成27年11月

社会資本整備審議会

発 生 場 所：東京都港区 都営大江戸線六本木駅上りエスカレーター19号機上部

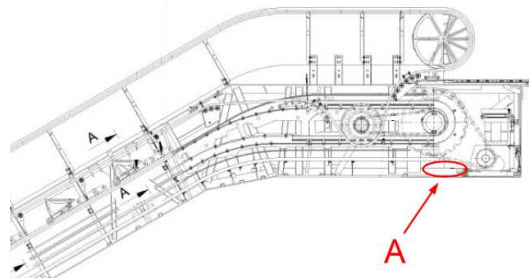
図4 踏段 (No. 96) の把持部の破片発見箇所

また、当該把持部の破片は、上側の機械室の底部から発見された。

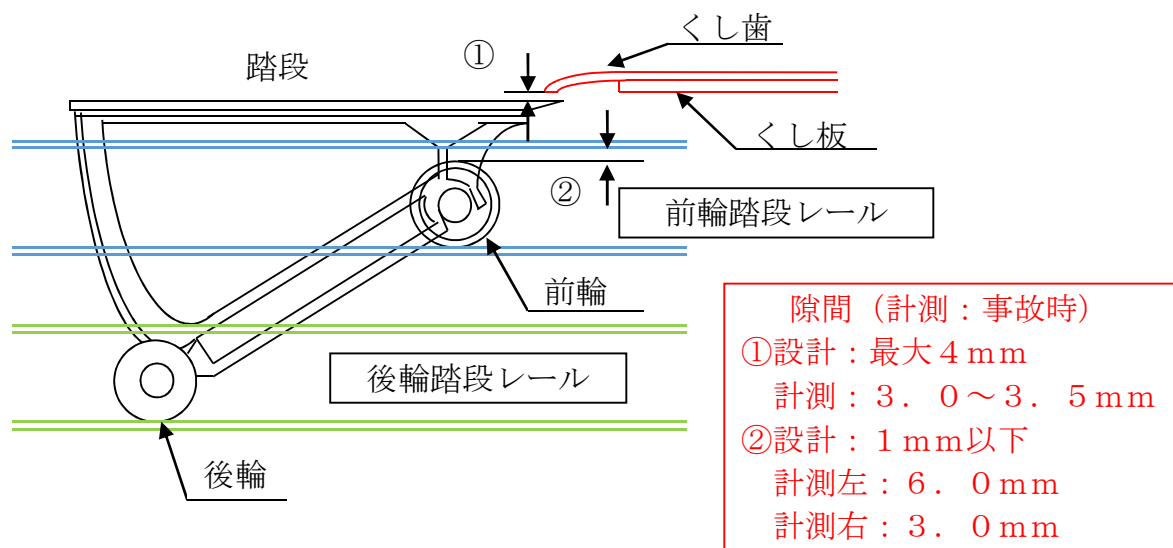
図 5 くし歯周辺の断面図

降り口付近のくし歯（くし板）、踏段、車輪及び踏段レールの位置関係は図 5 のとおりであり、事故後に計測した踏段とくし歯の上下方向の隙間は 3.0～3.5 mm（設計値 4.0 mm）、前輪と踏段レールの上下方向の余裕代は左側 6.0 mm、右側 3.0 mm（設計値 1.0 mm）であった。なお、降り口付近以外では、左側の余裕代は 2.0～3.0 mm であった。
