改善箇所説明図

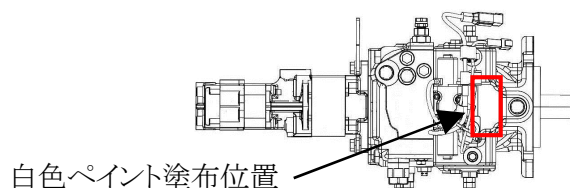
ショベル・ローダの静油圧式無段変速機（以下、「HST」という。）において、油圧ポンプのオイルシールの構造が不適切なため、始動直後ポンプ内圧が高くなり当該シールが変形することがある。そのため、シールが摩耗することでシール性が損なわれ、オイルがフライホイールハウジングに漏れ出し、そのままの状態で使用を続けると、漏れ出したオイルがフライホイールハウジング内でオイルの温度が高くなり、最悪の場合、フライホイールダンパが溶損し、走行不能となるおそれがある。

- ① 対策品のオイルシールが組み込まれた油圧ポンプ式に交換し、さらにフライホイールハウジングカバーを交換してブリーザとドレンコックを追加するとともに、ドレンコック追加による定期点検事項を取扱い説明書に追加する。また、フライホイールハウジング内にオイル漏れがあった場合は、フライホイールダンパを新品と交換する。
- ② フライホイールハウジングカバーを交換してブリーザとドレンコックを追加するとともに、ドレンコック追加による定期点検事項を取扱い説明書に追加する。
- ③ ドレンコック追加による定期点検事項を取扱い説明書に追加する。

識別: HSTポンプのシリアルナンバープレート周りに白色ペイントを塗布する。
