改善箇所説明図

基準不適合発生箇所

大型トラック及びバスのエンジンにおいて、

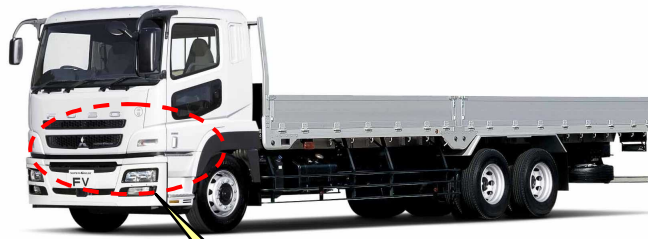
オイルミストセパレータ
(CCVバルブ:クローズド・クランクケース
・ベンチレーション・バルブ)

- ① エンジンオイルの交換時期の設定が不適切なため、使用条件が厳しい場合、設定期間より早くエンジンオイルが劣化することがある。そのため、そのままの状態で使用を続けると、オイルミストセパレータにスラッジ（燃焼で発生する煤やオイル中の劣化物）が堆積して、目詰まりを起こし、クランクケースの内圧が上昇、エンジンオイルが吸気系に流入して、最悪の場合、意図せずエンジン回転が上昇し、エンジンが破損するおそれがある。
- ② オイルポンプの製造のばらつきにより、ポンプのギヤシャフトが傾くことがある。そのため、ギヤの歯面が摩耗し、そのままの状態で使用を続けると、ギヤが破損してエンジンへの供給油圧が低下し、最悪の場合、エンジンが焼き付き路上故障や火災に至るおそれがある。

- ① 全車両、クランクケースの内圧を測定し、オイルミストセパレータに目詰まりが生じていると判断されるものは、新品のオイルミストセパレータに交換するとともに、エンジンオイルとオイルフィルターを交換する。また、使用条件が厳しい(シビアコンディション)と判断された場合についてもエンジンオイルとオイルフィルターを交換する。さらに、エンジン制御プログラムにエンジン過回転防止機能が入れていない車両には、エンジン過回転防止プログラムを追加する。
また、メンテナンスノートに使用条件が厳しい場合のエンジンオイルの交換時期を追記するとともに、使用者にエンジンオイルメンテナンスの重要性について注意喚起を行う。
- ② 全車両、暫定措置として、オイルポンプ近傍の騒音値を計測し、ポンプの歯面が摩耗していると判断されたものは、対策品に交換する。
なお、ギヤシャフト芯ずれ（シャフト傾き）品の検出基準については、市場措置での確実な改善を期するため、暫定措置として措置を開始し、その信頼性を改めて確認したうえで恒久措置に切り換える。
