改善箇所説明図

シート表皮留め金具

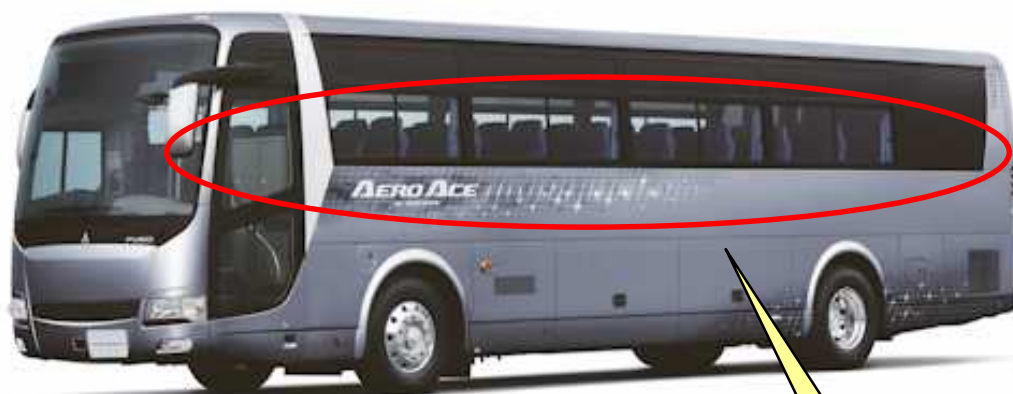
不具合発生箇所

シート座面裏側

オプションの客席シートを装着した大型観光バスにおいて、シート表皮を固定する金具の選定が不適切なため、クッションの薄い部位を強く押し下ると、当該金具がシート表皮を貫通する場合があります。そのため、シート表皮を貫通した当該金具で負傷するおそれがある。

全車両、シート表皮留め金具（シート後部の6ヶ所）を対策品で留めなおす。
