# 東京都内エスカレーター事故調査報告書

平成26年10月

社会資本整備審議会

発 生 場 所：東京都港区内複合ビル 2階共用部エスカレーター乗場

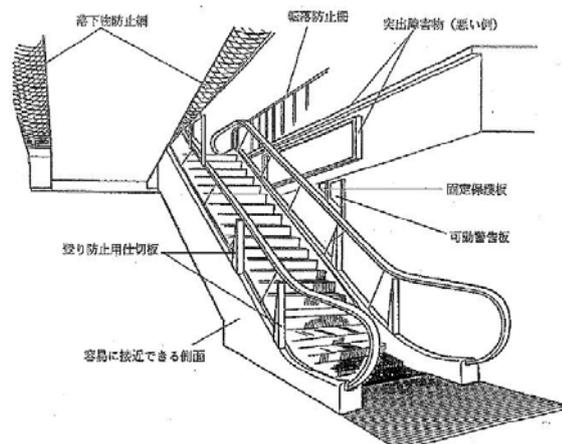
エスカレーター周辺部の主な安全対策を図1に示す。

エスカレーター相互間またはエスカレーターと建屋床等の開口部との間に200mm以上の隙間や空間がある場合は、乗客の身の回り品等の落下を受け止め、落下物による危害を防止するため直径50mmの球を通さない網等を隔階ごとに設置すること（図1参照）。この網等の骨組みは鋼材等で作り、強固に取り付けること。

図1. エスカレーター周辺部の安全対策と突出障害物の例

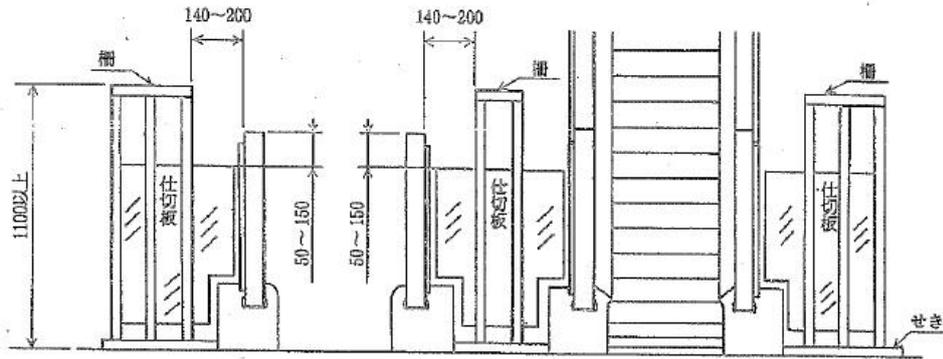
エスカレーターと建屋床の開口部との間に隙間や空間がある場合は、転落防止柵及び落下物防止せきを設けること。なお、エスカレーター乗降口に面する部分は子供が誤って進入しないように仕切板を設けること（図4参照）。

ハンドレール相互間の隙間400以下の  
ときは仕切板のみとすることができる。

図4 a 転落防止柵、落下物防止せき及び進入防止用仕切板

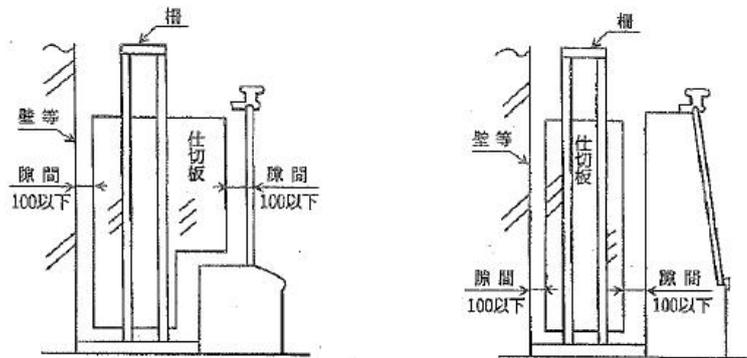
仕切板とエスカレーター各部の隙間は、  
100以下とする。(図4 b、c参照)

図4 b 建物側に仕切板を取付けた場合

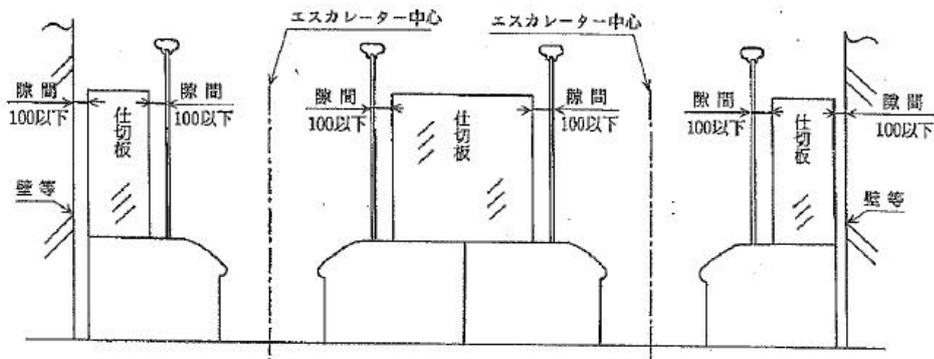
図4 c エスカレーター本体に仕切板を取付けた場合
