改善箇所説明図

ZAPM45100 (Piaggio Vespa GTS 250)

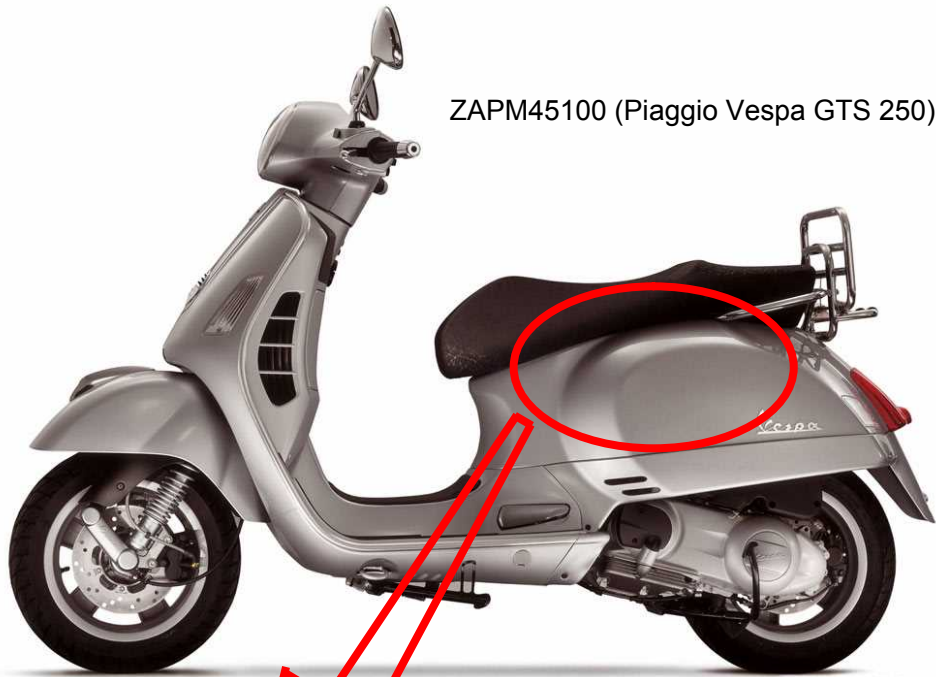
カプラー部:
旧式: 緑のマーキング
改善後: 青のマーキング

燃料ポンプにおいて、樹脂製インペラと燃料ポンプカバーのクリアランスの設計が不適切なため、走行後の燃料温度の上昇によって樹脂製インペラと燃料ポンプカバーが干渉するものがある。そのため、エンジン停止後、燃料ポンプが作動せず、燃料を供給できなくなり、エンジンを再始動できないおそれがある。

全車両、燃料ポンプを点検し、未対策品の場合、対策品と交換する。
