埼玉県所沢市内コースター事故調査報告書(概要)

事故の概要

社会資本整備審議会 昇降機等事故調査部会

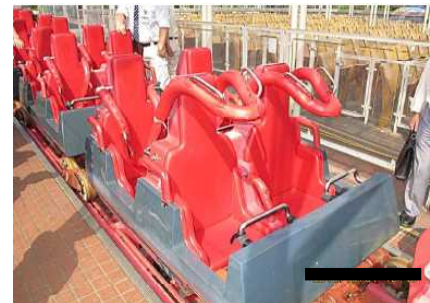
写真2 事故機

- 事故機の客席の拘束装置は、ハーネスを油圧装置でロックする構造となっており、油圧装置以外にハーネスをロックする装置は設置されていなかった。
- 油圧装置は、26年間使用され、運転回数は100万回を超えていた。

- 本事故は、コースターが走行中に、ハーネスをロックするための油圧装置のピストンロッドが、疲労破壊により破断したため、ロックが解除されたものと認められる。
- 疲労破壊が生じた要因として、破断部に応力集中を避けるためのR面取り加工がされておらず、切削加工の仕上げが粗かったこと、磁粉探傷検査等により状態を確認しないまま、長期間使用されていたことが考えられる。

- 国土交通省は、遊戯施設の所有者等に対し、拘束装置のロック機構など、安全上重要な部分について、経年劣化等に留意した適切な保守点検の徹底を図るよう指導すること。
- 遊戯施設の実態に応じて、拘束装置のロック機構に不具合が生じた場合の措置(フェイルセーフ・二重化等)に関する基準を検討し必要な措置を講ずること。
