# 東京都葛飾区内エレベーター事故調査報告書

平成28年4月

社会資本整備審議会

発生日時：平成25年12月26日（木） 10時44分ごろ

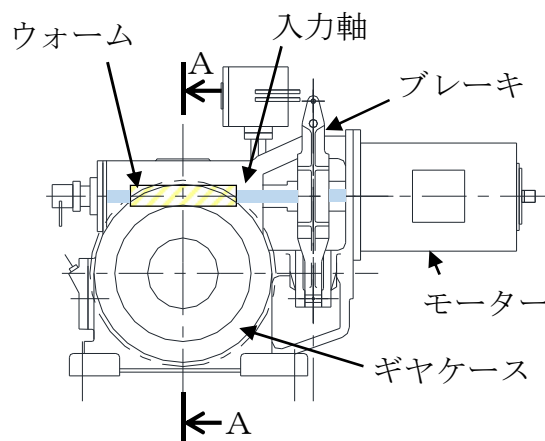
図1 巻上機全体

- (1) かごは4階（最上停止階）床レベルの上方750mmで停止していた。
- (2) 釣合おもりは緩衝器に突き下げていた。
- (3) 1階から3階に上がるために乗り込んだ利用者1名がかご内に閉じ込められ、約5分後に施設防災センター職員により救出された。負傷はなかった。
- (4) 機械室内の巻上機（写真1、図1）の主軸が破断していた（図2）。（以下、破断した主軸のうち、綱車側を「大径側」、その反対側を「小径側」とする。）
- (5) 調速機の過速スイッチ及び機械キャッチが作動していた。
- (6) かごの非常止め装置が作動していた。

事故機の巻上機は図1及び図2に示す構造であり、通常の運転においては、モーターの駆動トルクがウォームギヤ（ウォームとウォームホイールによる伝達）によりフランジを介して主軸に伝わり、網車を駆動させる。

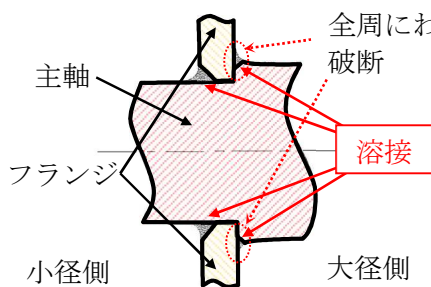
図3 主軸とフランジの溶接

事故機の主軸とフランジは全周溶接により接合される構造である（図3）。図4に、主軸及びフランジの溶接部分の形状（寸法含む）を示す。本製品の製作図面には、大径側の溶接のために主軸に5mmの開先加工（図4のA部）、小径側の溶接のためにフランジに10mmの開先加工（図4のB部）を施すよう示されていた。

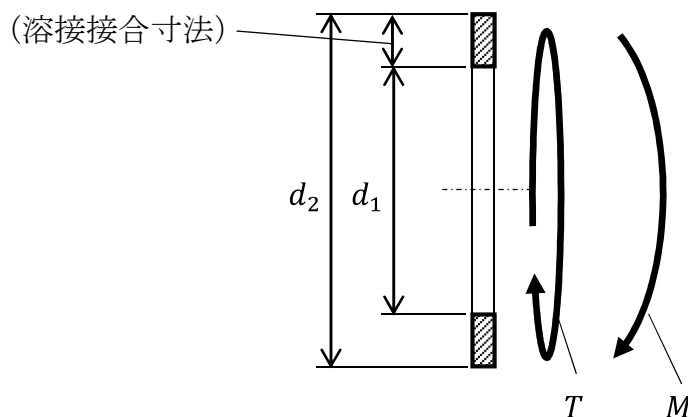
図5 大径側溶接部の疲労安全率計算モデル

三精テクノロジーズが、2.4.1項で観察した溶接部の溶接接合寸法に基づき、当該溶接部の疲労破断に対する疲労安全率を計算したところ、事故機の大径側の溶接部の疲労安全率は0.47であり、「巻上機綱車軸の強度設計基準 (一般社団法人日本エレベーター協会)」により示されている基準 (1.2以上) を下回っていた。

大径側の溶接部に円周状に溶接された溶接金属を、溶接金属で作られた中空軸（図5）と想定し、その中空軸に曲げモーメント $M$ 及びねじりモーメント $T$ が同時に作用したものとして計算。
