# 事業用自動車事故調査報告書

〔重要調査対象事故〕

乗合バスの追突事故（北海道中川郡音威子府村）

平成28年5月17日

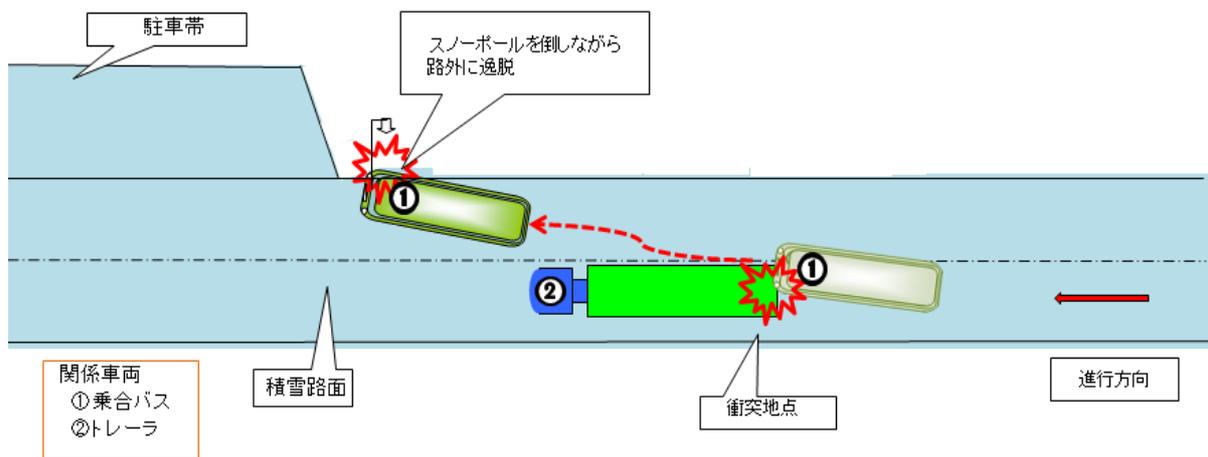
参考図 2 事故地点見取図

- ・当該運転者は、事故前日、当該事業者の枝幸郡の営業所（以下「当該営業所」という。）において7時57分に対面による始業点呼を受け、8時15分に出発し、12時05分に旭川駅に到着した。その後、16時10分に次の目的地である宗谷郡のバスターミナルへ向けて出発し、20時58分に到着した。21時07分に電話による終業点呼を受け、業務を終了した。この日の走行距離は393kmであった。
- ・当該運転者は、事故当日、5時41分に宗谷郡のバスターミナルにおいて電話による始業点呼を受け、その後、6時05分に旭川駅に向けて出発した。
- ・事故当時の国道275号線は、交通量は少なく、スムーズに流れていた。
- ・当該運転者は、体調は万全であり疲労も感じていなかった。また、最初の停留所には10分遅れで到着し、既に停留所に掲示した発車時刻を過ぎていたことから、運行表で指示された停車時間を取ることなく、当該停留所を減速しながら通過した。さらに、2ヵ所目でも同様に減速しながら通過し、この時の停留所通過が2分程度の遅れであったので急ぐ気持ちはなかった。
- ・事故地点付近の道路は、路面に軽く雪が積もっていた状況にあった。
- ・当該車両は、事故地点の約20km手前から相手車両に追従して走行していた。当該車両と相手車両との車間距離については、路肩に80m間隔で設置されている固定式視線誘導柱（以下「スノーポール」という。）の状況から推測して70～140m位であった。
- ・当該運転者は、相手車両が事業用自動車であり、急に減速する等の無謀な運転はしないだろうと思い込んでいた。
- ・当該運転者は、相手車両が巻き上げた雪煙で前方の視界が妨げられていたこともあり、相手車両の減速に気付くのが遅れた。
- ・当該運転者は、衝突を回避しようと慌てて急ブレーキをかけハンドルを右に切ったが、タイヤがスリップし、相手車両の右後部に追突した。この衝突の

弾みで当該車両は道路右側の路外に逸脱し、スノーポールに衝突し停止した。

- ・相手車両は、追突された際、エンジンが停止し、トラクタとトレーラの連結部を中心として「くの字状」となり、反対車線を塞ぐような形で停止した。
- ・当該運転者は、運転中はシートベルトを装着していなかった。

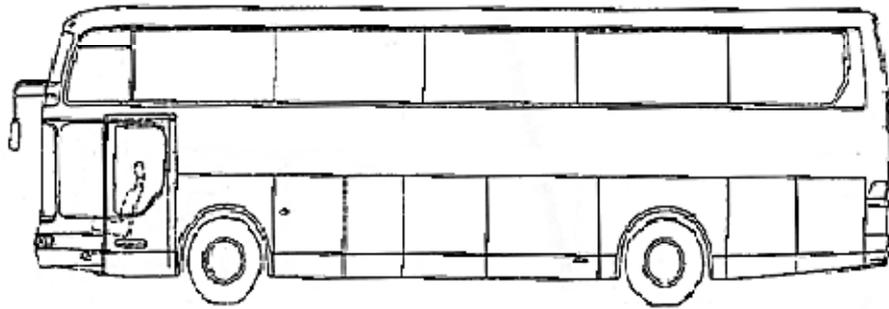
参考図3 当該車両外観図

- ・当該車両は、自動車検査証によると初度登録年は平成7年であり、事故当時の総走行距離は1,640,388kmであった。
- ・当該車両は、平成26年11月に全輪を新品のスタッドレスタイヤに交換していた。
- ・当該車両は、車両前部及び乗降扉を損傷した。
