改善箇所説明図

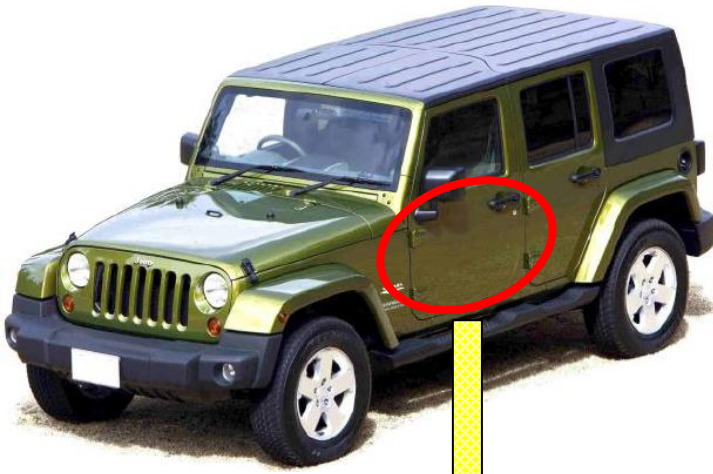
基準不適合発生箇所

後写鏡の電気配線の配索設計が不適切なため、ドアの内部に浸入した雨水が配線の接続コネクタに付着することがある。そのため、接続コネクタ端子部に錆が発生して電気抵抗が増加し、そのままの状態で使用を続けると、接続コネクタが発熱し、最悪の場合、車両火災に至るおそれがある。

全車両、接続コネクタを点検し、損傷がないものは、防水シールドを取り付け、損傷があるものは接続コネクタを除去し、配線を直接接続したうえで、防水シールドを取り付ける。また、全車両、後写鏡ヒータの電気配線については、雨水がかからない位置に接続コネクタを移設する。

識別：助手席側ドアロック・ストライカー上部固定ボル頭部に黄色ペイントを塗布する。
