東京都千代田区内エスカレーター事故調査報告書

平成28年6月

社会資本整備審議会

発 生 場 所 : 東京都千代田区 JR東日本水道橋駅

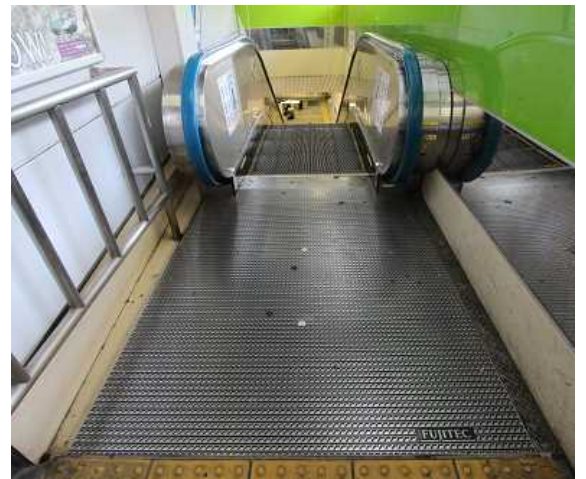
写真1 事故発生場所

発生場所：東京都千代田区 東日本旅客鉄道株式会社（以下「JR東日本」という。）水道橋駅 2番線上りエスカレーター上側降り口

事故概要：上りエスカレーターの踏段が降り口のくし歯に衝突したことにより、踏段が後続のものを含み連続して破損するとともに、非常停止した。
