道路構造物の被災状況のとりまとめ

橋梁の被害の概要

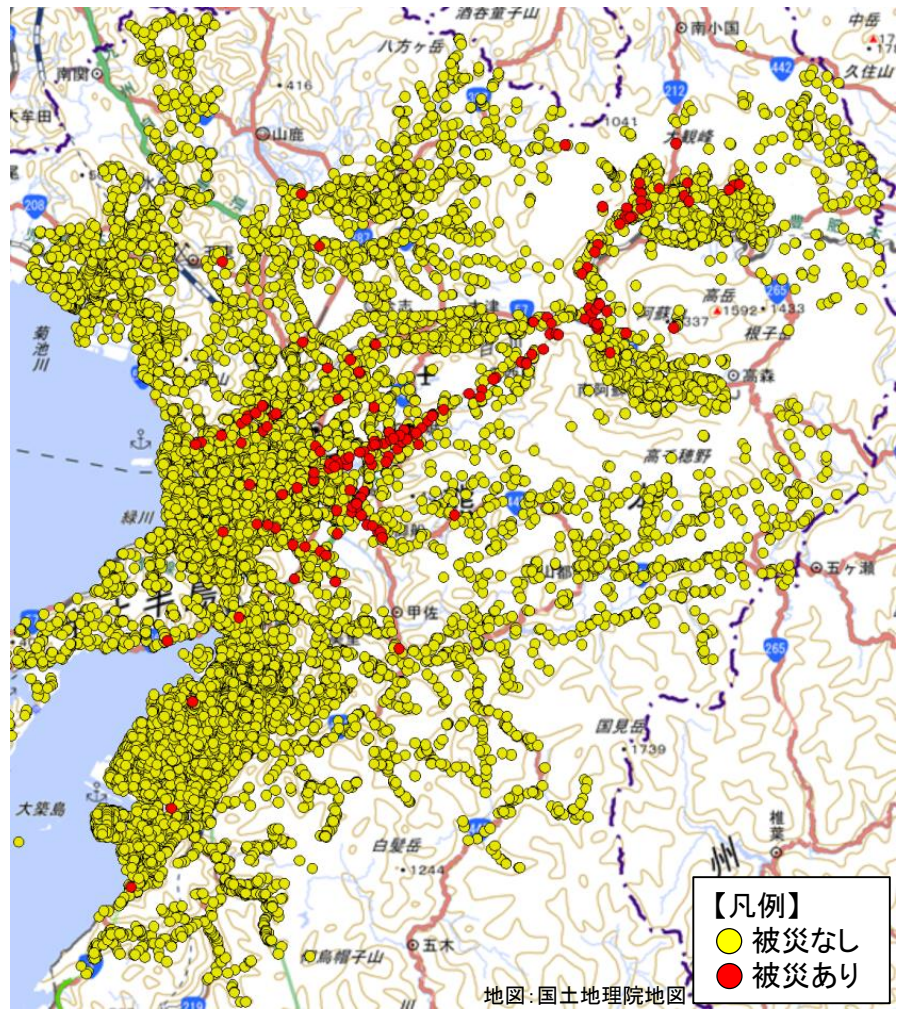
図-1 橋梁の被災状況(熊本県内で震度6弱以上を観測した主な地域)

■ 熊本県内、大分県内の震度6弱以上を観測した地域における橋梁数は約15,700橋であり、このうち、軽微な損傷を含め、何らかの被災が生じた橋梁は182橋※1
 (軽微な損傷には、橋梁取り付け部に生じた段差等、橋梁以外の損傷も含む)
 ※1 地方公共団体が管理する橋梁の被災は国交省所管施設災害申請ベース(平成28年5月31日時点)

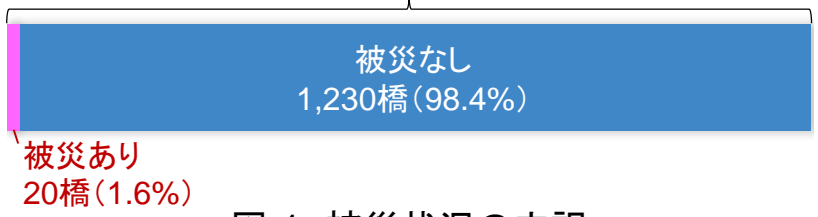
図-1 被災状況の内訳

- 熊本県内、大分県内の震度6弱以上を観測した地域における、兵庫県南部地震以降の基準を適用したと考えられる橋梁1,250橋のうち、何らかの被災が生じた橋は20橋であるが、このうち、
 - ・ 落橋、倒壊しないことを目標とした橋は全て目標を達成
 - ・ 一方、「橋としての機能の回復が速やかに行い得る」ことを目標とした橋については、目標を達成できなかった橋は4橋(0.3%)
- ※高速道路、直轄国道については、兵庫県南部地震と同程度の地震に対して、落橋・倒壊等の致命的被害を起こさないレベルの対策は完了

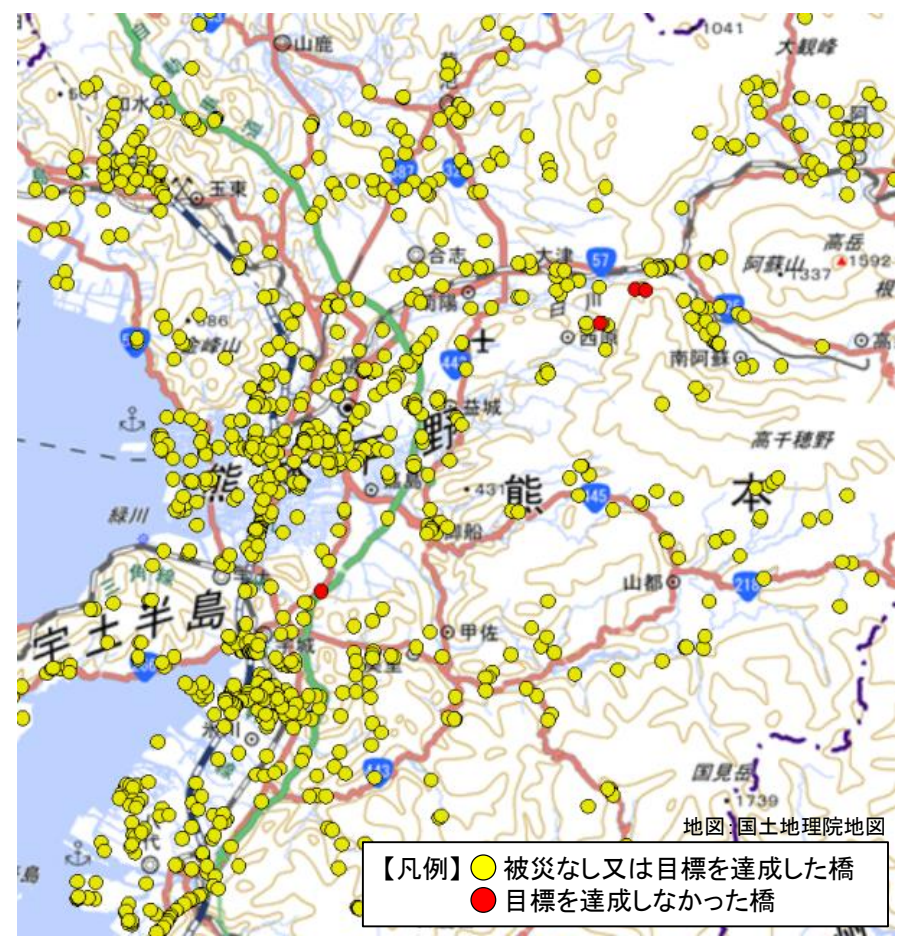
図-2 兵庫県南部地震以降の基準を適用したと考えられる橋の目標達成状況(熊本県内で震度6弱以上を観測した主な地域)

目標とした耐震性能	達成状況	
地震による損傷が限定的なものに留まり、橋としての機能の回復が速やかに行い得る性能	4橋	目標を達成しなかった橋
落橋、倒壊しない性能	16橋

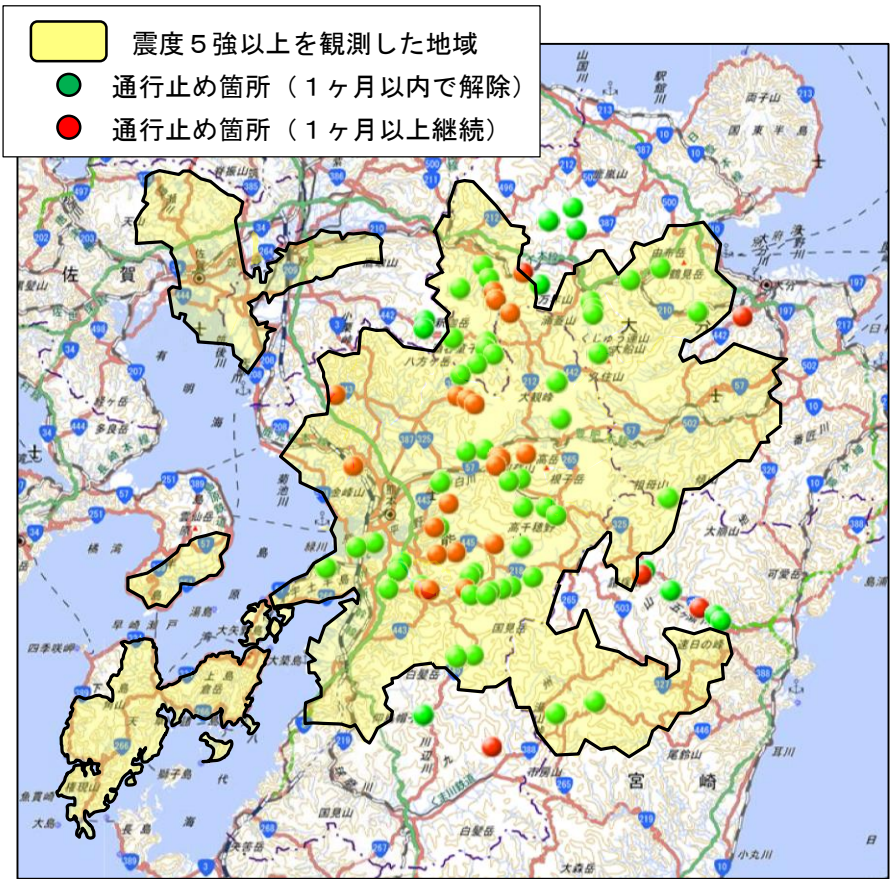
図-1 土工関係被災による通行止め箇所（93箇所）

- 熊本県、大分県、宮崎県内で震度5強以上を観測した地域を中心に斜面崩壊等が発生
- 県道以上※での通行止め（93箇所）の約半数は緊急輸送道路

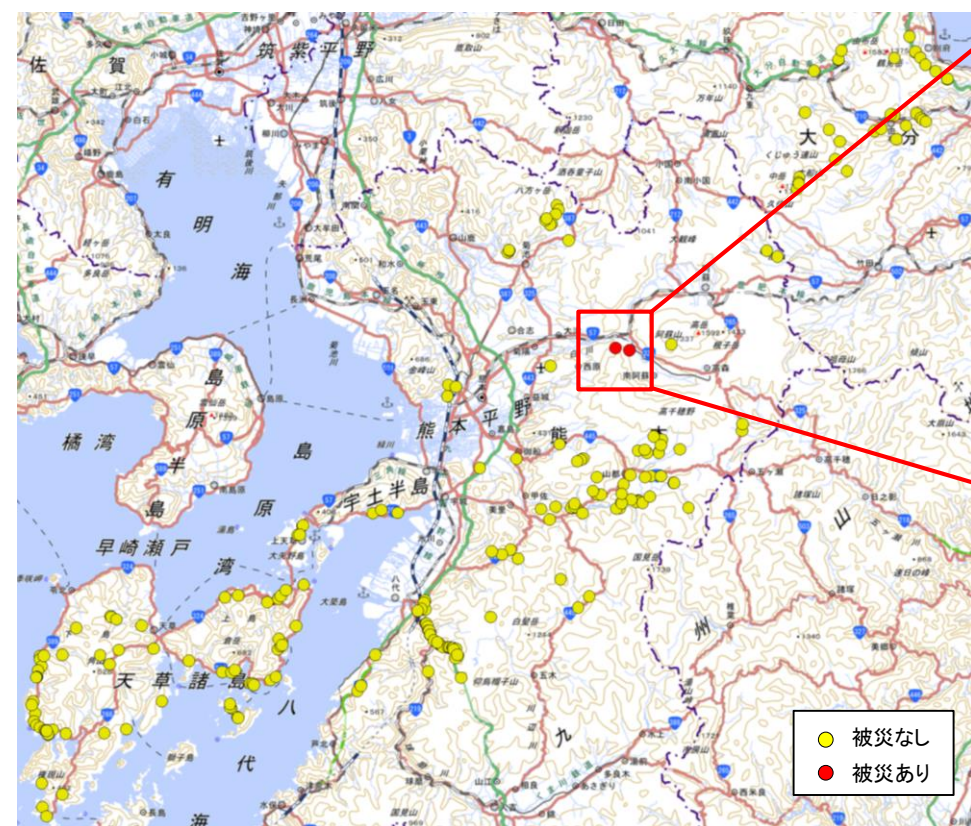
- 熊本県内、大分県内の震度6弱以上を観測した地域における 234本（総延長約84km）の道路トンネルに関して、以下のトンネルを除き被害は無し
- 活断層近傍の県道熊本高森線「俵山トンネル(L=2,057m, NATM, 2002年完成)」において、覆工コンクリートの崩落、盤ぶくれ、せん断ひび割れが発生
- また、俵山トンネルに隣接した「南阿蘇トンネル(L=757m, NATM, 2000年完成)」では、1断面で輪切り状のひび割れとわずかなはく落が生じた
