事業用自動車事故調査報告書

〔重要調査対象事故〕

トラクタ・コンテナセミトレーラの衝突事故（東京都葛飾区）

平成28年7月20日

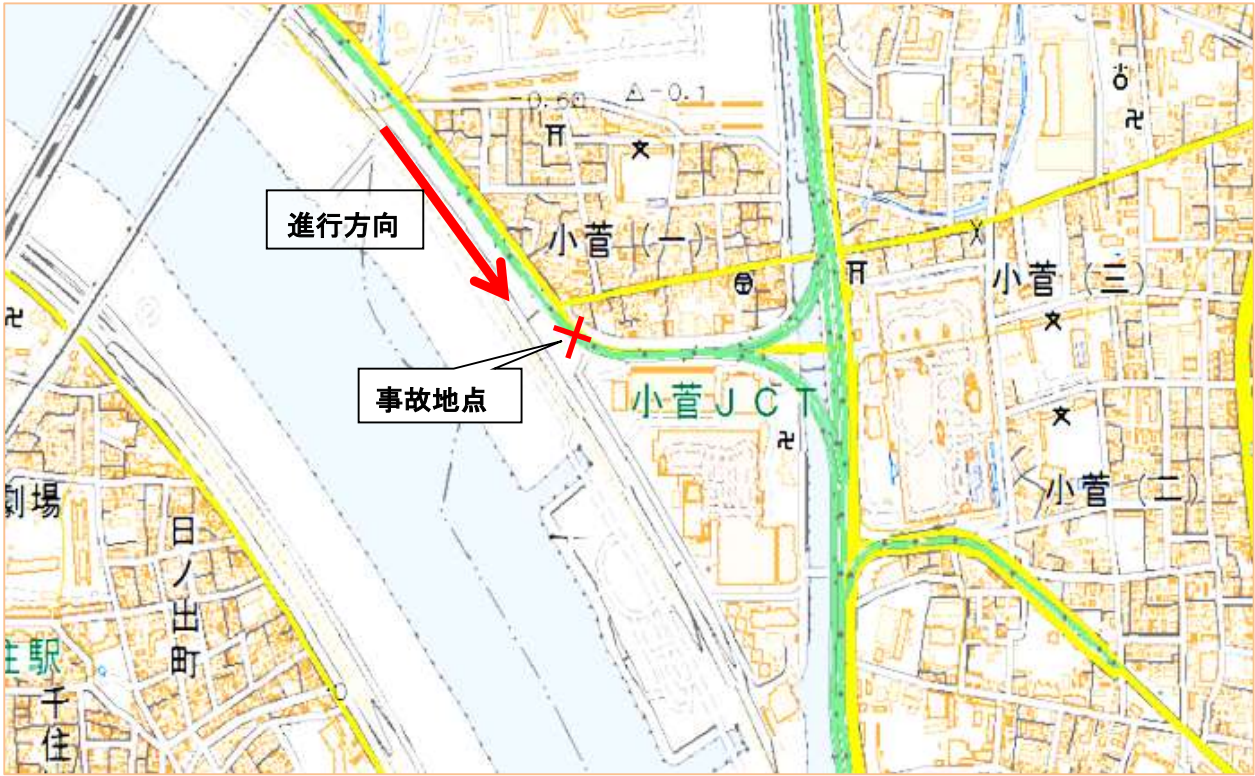
参考図1 事故地点道路図

- ・事故地点は、首都高速中央環状線（外回り）小菅JCT手前で、片側2車線道路から左方向への分流車線が始まる付近である（参考図1参照）。
- ・事故地点は、高架道路で曲率半径が139.5mの左カーブ区間であり、制限速度は60km/hである。
- ・事故当時、事故地点付近に渋滞はなかった。
