# 改善箇所説明図

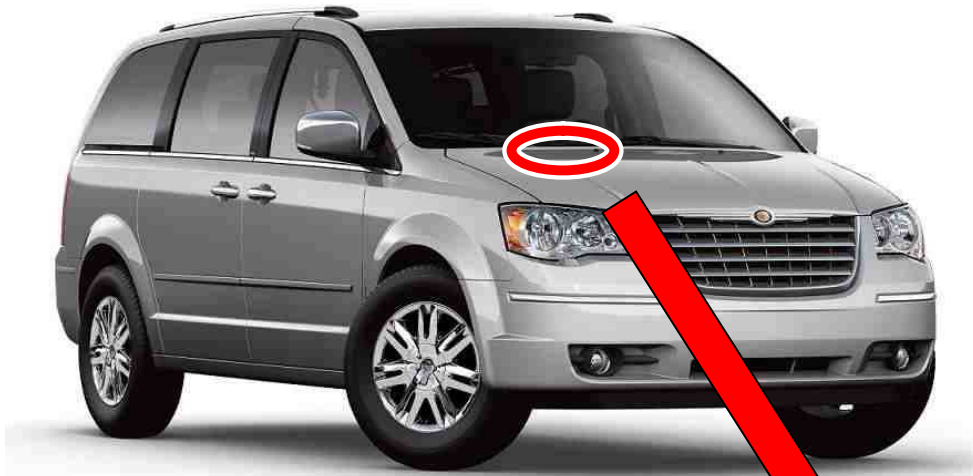
イグニッションキーシリンダ

- ①イグニッションキーシリンダにおいて、“ON”位置の節度が弱いものがある。そのため走行中にイグニッションキーに触れるとキーポジションが“ON”から“ACC”へ動き、エンジンが停止してしまうおそれがある。
- ②改善措置を行ったイグニッションキーシリンダにおいて、“ON”位置の節度が強すぎるものがある。そのため、イグニッションキーの操作性が悪いおそれがある。

全車両、イグニッションキーシリンダを対策品に交換する。
