## 改善箇所説明図

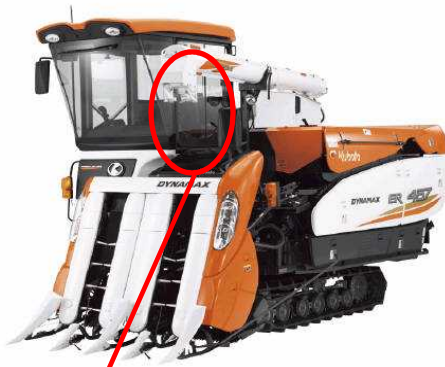
動力伝達装置において、主変速レバーとトランニオンレバーをつなぐ主変速ロッドの組付けの作業指示が不適切なため、主変速レバーを最後進位置にした場合、当該ロッドがキャビンフレームに引っ掛かることがある。そのため、そのままの状態で使用を続けると、変速レバーが前進側に戻せず、車両が後退し続けるおそれがある。

全車両、主変速ロッドを対策品に交換し、正しく組み付ける。
