熊本県内コースター事故調査報告書

平成29年4月

社会資本整備審議会

グリーンランド遊園地「スフィンクスコースター」

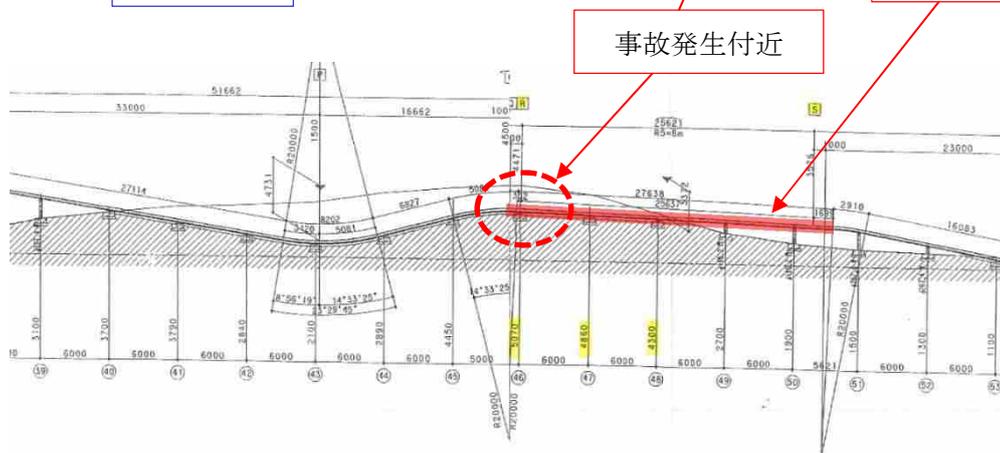
図2 事故発生付近の立面図

事故機の走路平面図を図1、事故発生付近の立面図を図2に示す。

- ・コースターは発車後、巻上機により頂部に引き上げられ、全長355mを1周してプラットフォームで停止する。
- ・制動装置はプラットフォームとプラットフォーム入り口付近（図1青線部）にあり、走行途中では非常停止はしない構造である。
- ・走路の最終カーブ（図1赤線部）に点検用通路の手すり（以下「手すり」という。）が設置されている。最終カーブの走路のカント（傾き）は30°であり、走路の最終カーブ地点の運転速度は20～25km/h程度であった（現地での実測結果）。
