改善箇所説明図

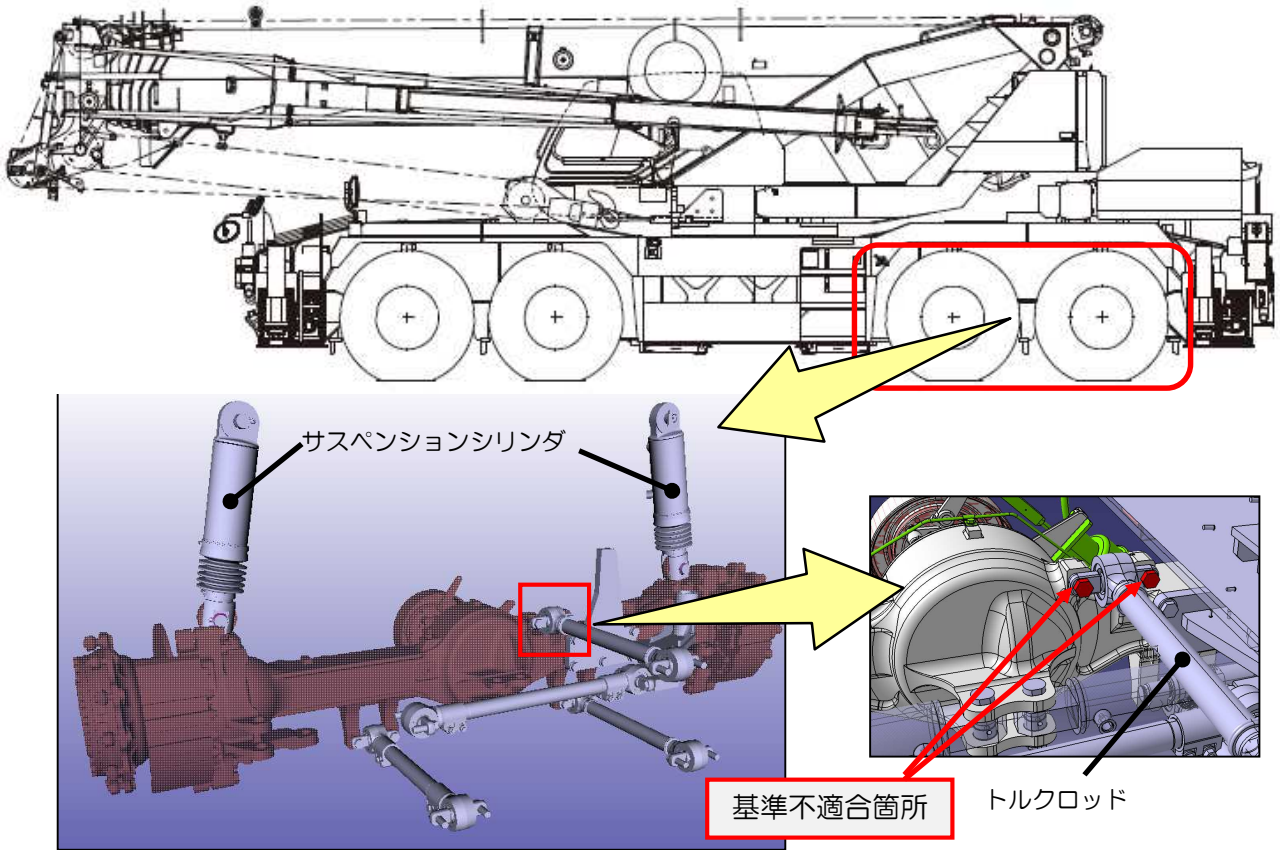
ホイール・クレーンの第3及び第4車軸ステアリング機構において、ステアリングストップ位置の調整が不適切なため、ステアリング最大操舵時に走行時のタイヤからの外力により第4車軸がたわみ、上側トルクロッド取付けボルトに緩みが生じ、折損することがある。そのため、上側トルクロッドが車軸から外れて異音が発生し、そのままの状態で使用を続けると、サスペンションシリンダ取付け部が損傷して、最悪の場合、走行できなくなるおそれがある。

全車両、第3及び第4車軸のステアリングストップの位置を調整するとともに、上側トルクロッド取付けボルトを交換する。なお、第4軸目のサスペンションシリンダ取付け部を点検し、損傷がある場合は取付け部を交換する。

識別：第3車軸および第4車軸ステアリングストップボルトに白ペイントし、識別する。
