# 事業用自動車事故調査報告書

トラクタ・コンテナセミトレーラの衝突事故（東京都江戸川区）

調査番号 : 1543206  
車 両 : トラクタ・コンテナセミトレーラ  
事故の種類 : 衝突事故  
発生日時 : 平成 27 年 12 月 23 日 9 時 50 分頃  
発生場所 : 東京都江戸川区 首都高速中央環状線

平成 29 年 11 月 29 日

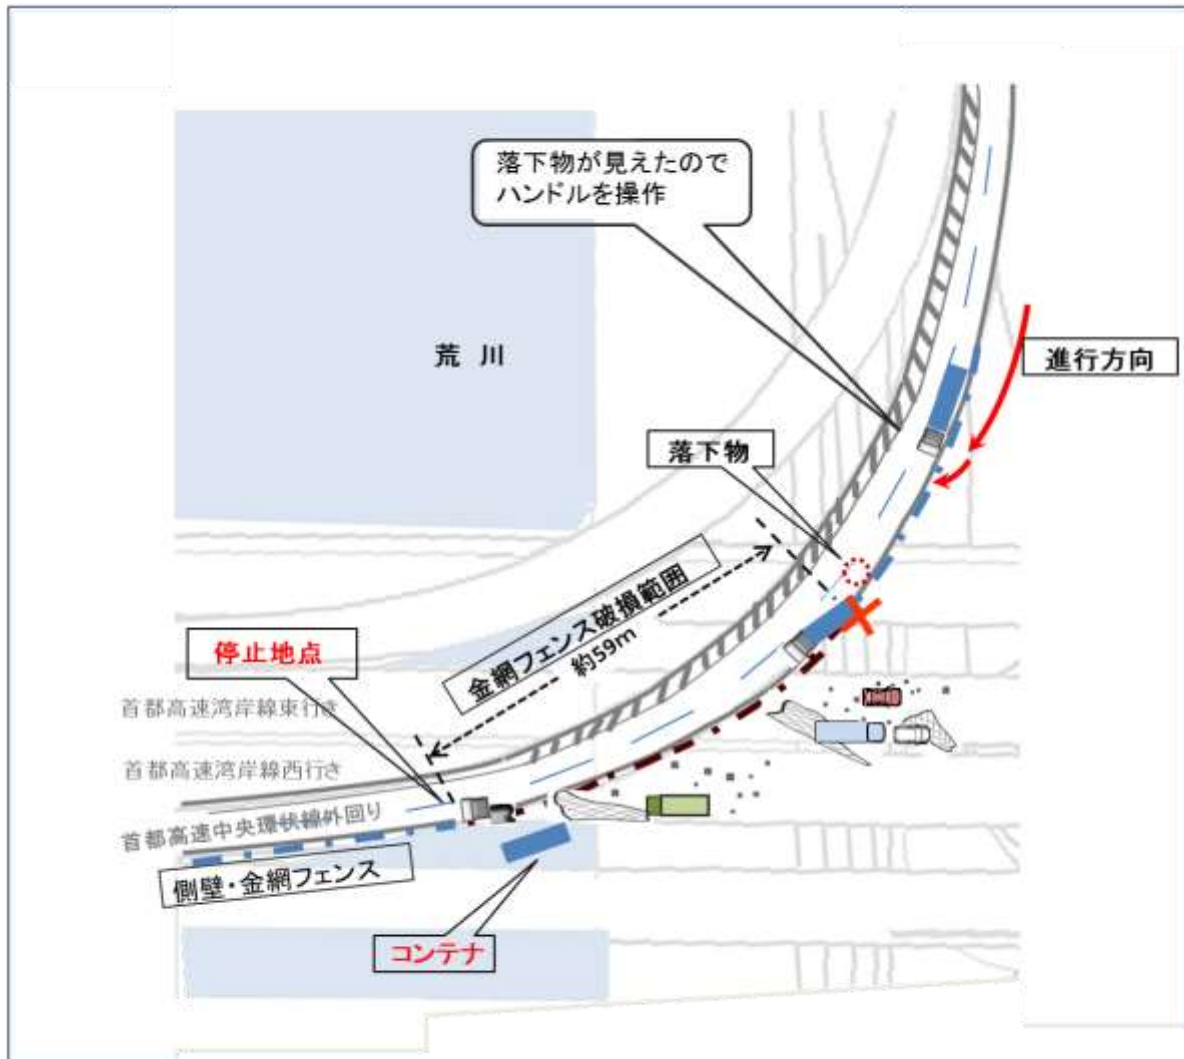
参考図2 事故地点見取図

- ・事故地点は、曲率半径が約120mの右カーブ区間の高架道路であり、最高速度規制は60km/hである。なお、荒川の水面から事故地点までの高さは約50mである。
- ・道路管理者によると、本事故で当該車両が左側壁に衝突した際に、金網フェンスが当該車両の停止位置から手前に約59m、金網フェンスの支柱30本、視線誘導灯13基、照明ポール2本、ゼブラ式反射板26枚及びキロポスト表示板1枚が破損した。また、路面2カ所及び側壁3カ所が欠損した。事故により破損した金網フェンスは、高架道路下の首都高速湾岸線東行き及び西行きの両線に垂れ下がり、

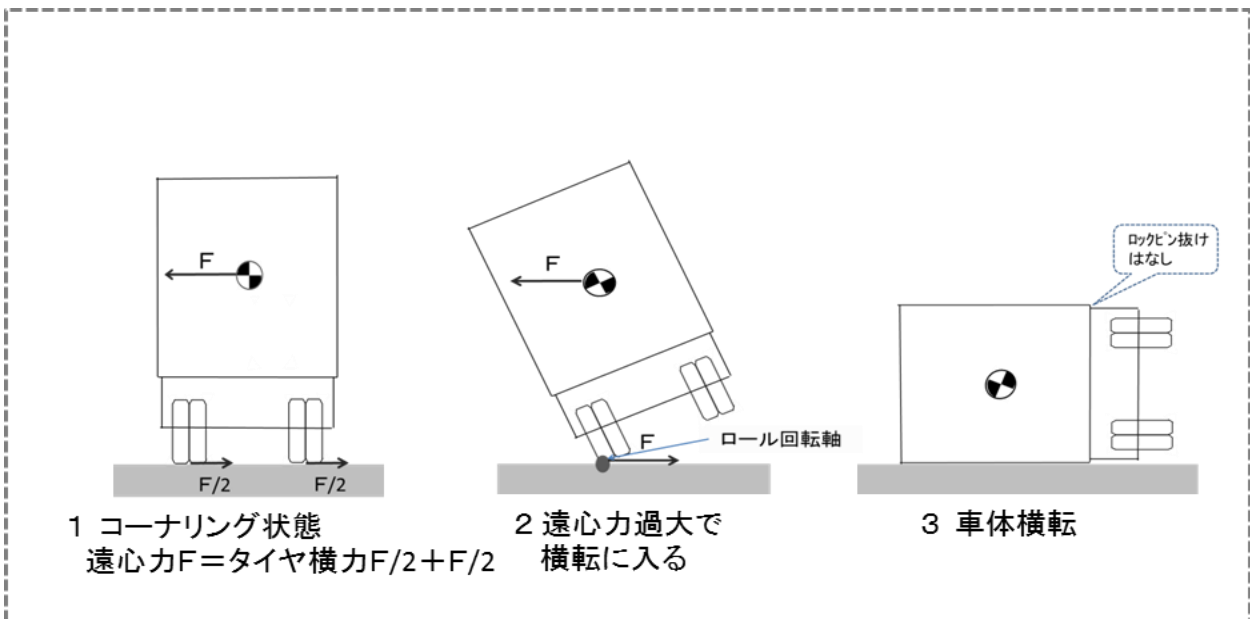
参考図5 一般的な横転の経緯

- ・ 当該車両が車線を逸脱して進行し、道路左側の側壁に衝突したことにより、側壁上端部と衝突した車体の左側面部が回転中心となり、コンテナ本体が左側面下端部を回転軸として左にロールし、側壁上に倒れ込むように大きく傾いた(参考図 4 参照)。
- ・ このため、コンテナ本体の右側がトレーラに対して浮き上がり、前方右側の緊締装置が取り付けられているトレーラのフロントボルスタが上方に折れ曲がって変形

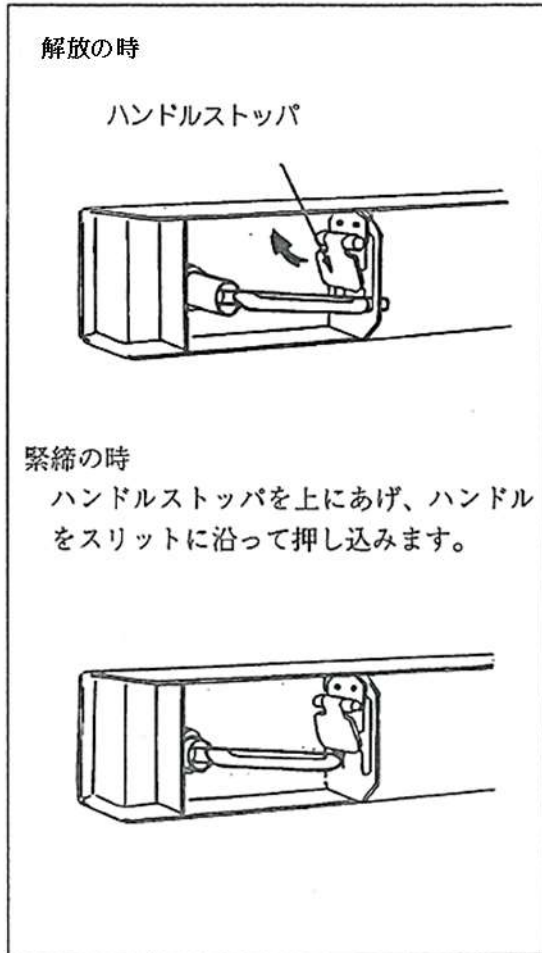
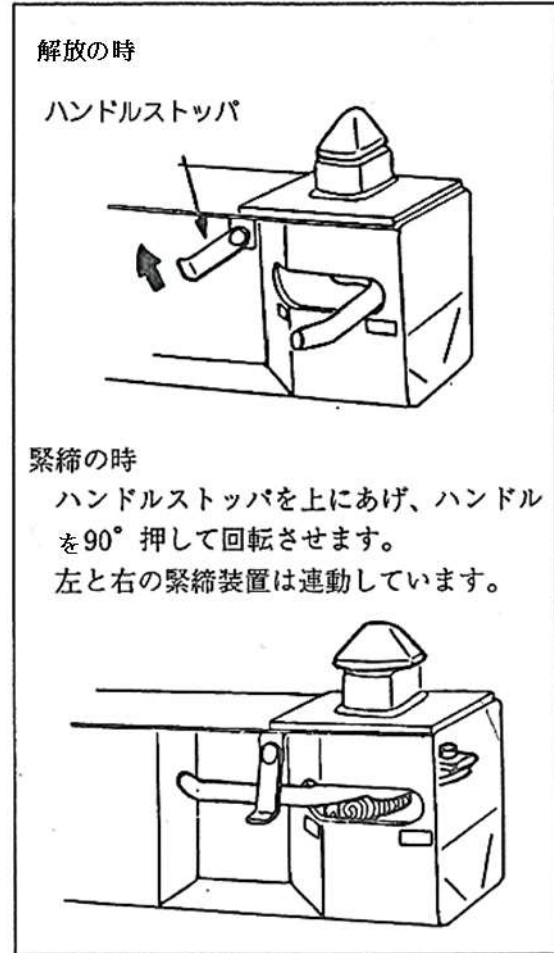
参考図6 緊締装置

- ・当該車両のコンテナセミトレーラ部は、金網フェンスを押し倒し、続いて側壁を乗り越えフレームが左側へねじれるとともにトレーラ後部が「くの字状」に曲がって側壁から外に飛び出た。トラクタの連結装置は外れなかったため、トレーラは宙づり状態となった（写真5-2及び5-3参照）。
- ・積載していた国際海上コンテナは、高架道路下の荒川に落下した。同コンテナの外板は、裂けたように破断していた（写真6参照）。
- ・当該車両のコンテナセミトレーラの緊締装置は、前部がロックピン方式、後部がツイストロック方式であり、後部の同装置は、フレーム構造体の鋼板がこじ開けられたように変形していた。また、後部のツイストロックの一部は、リアボルスタ<sup>3</sup>から引きちぎられるように分離した状態で破損しており、落下した国際海上コンテナとともに回収された（写真3及び4参照）。  
なお、緊締装置のうち前部ロックピンの損傷状況については不明である。
- ・コンテナセミトレーラのフロントボルスタの右側は、フレーム取付部から折れ曲り変形していた（参考図3-3参照）。
