改善箇所説明図

本届出については、平成26年05月30日リコール届出の「外-2040」において、改善内容が不十分であったため、再度対策を実施するものです。

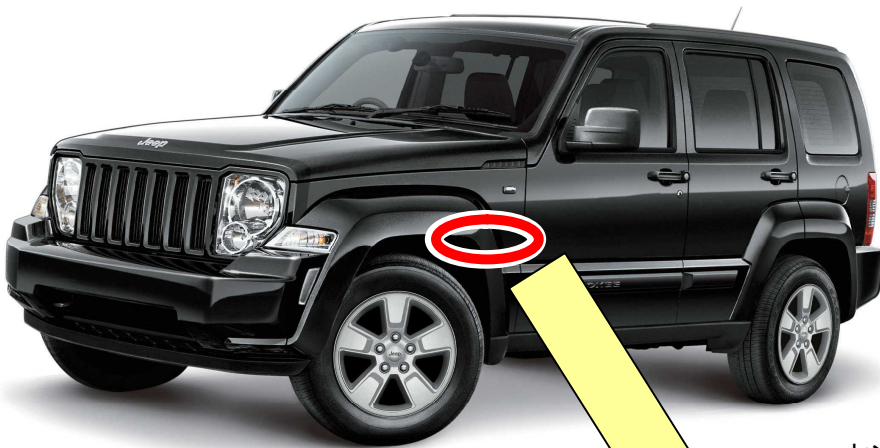
乗員保護装置制御モジュールにおいて、制御プログラムが不適切なため、過大な電気負荷がかかった場合にアクティブ・ヘッドレスト用の電子回路が破損することがある。そのため、追突による衝撃を受けた際に、アクティブ・ヘッドレストが作動しないおそれがある。

全車両、乗員保護装置制御モジュールを対策品と交換する。

: 交換部品を示す

識別 : 左側後部ドアロックストライカー下部固定ボルト頭部に黄色ペイントを塗布する。
