改善箇所説明図

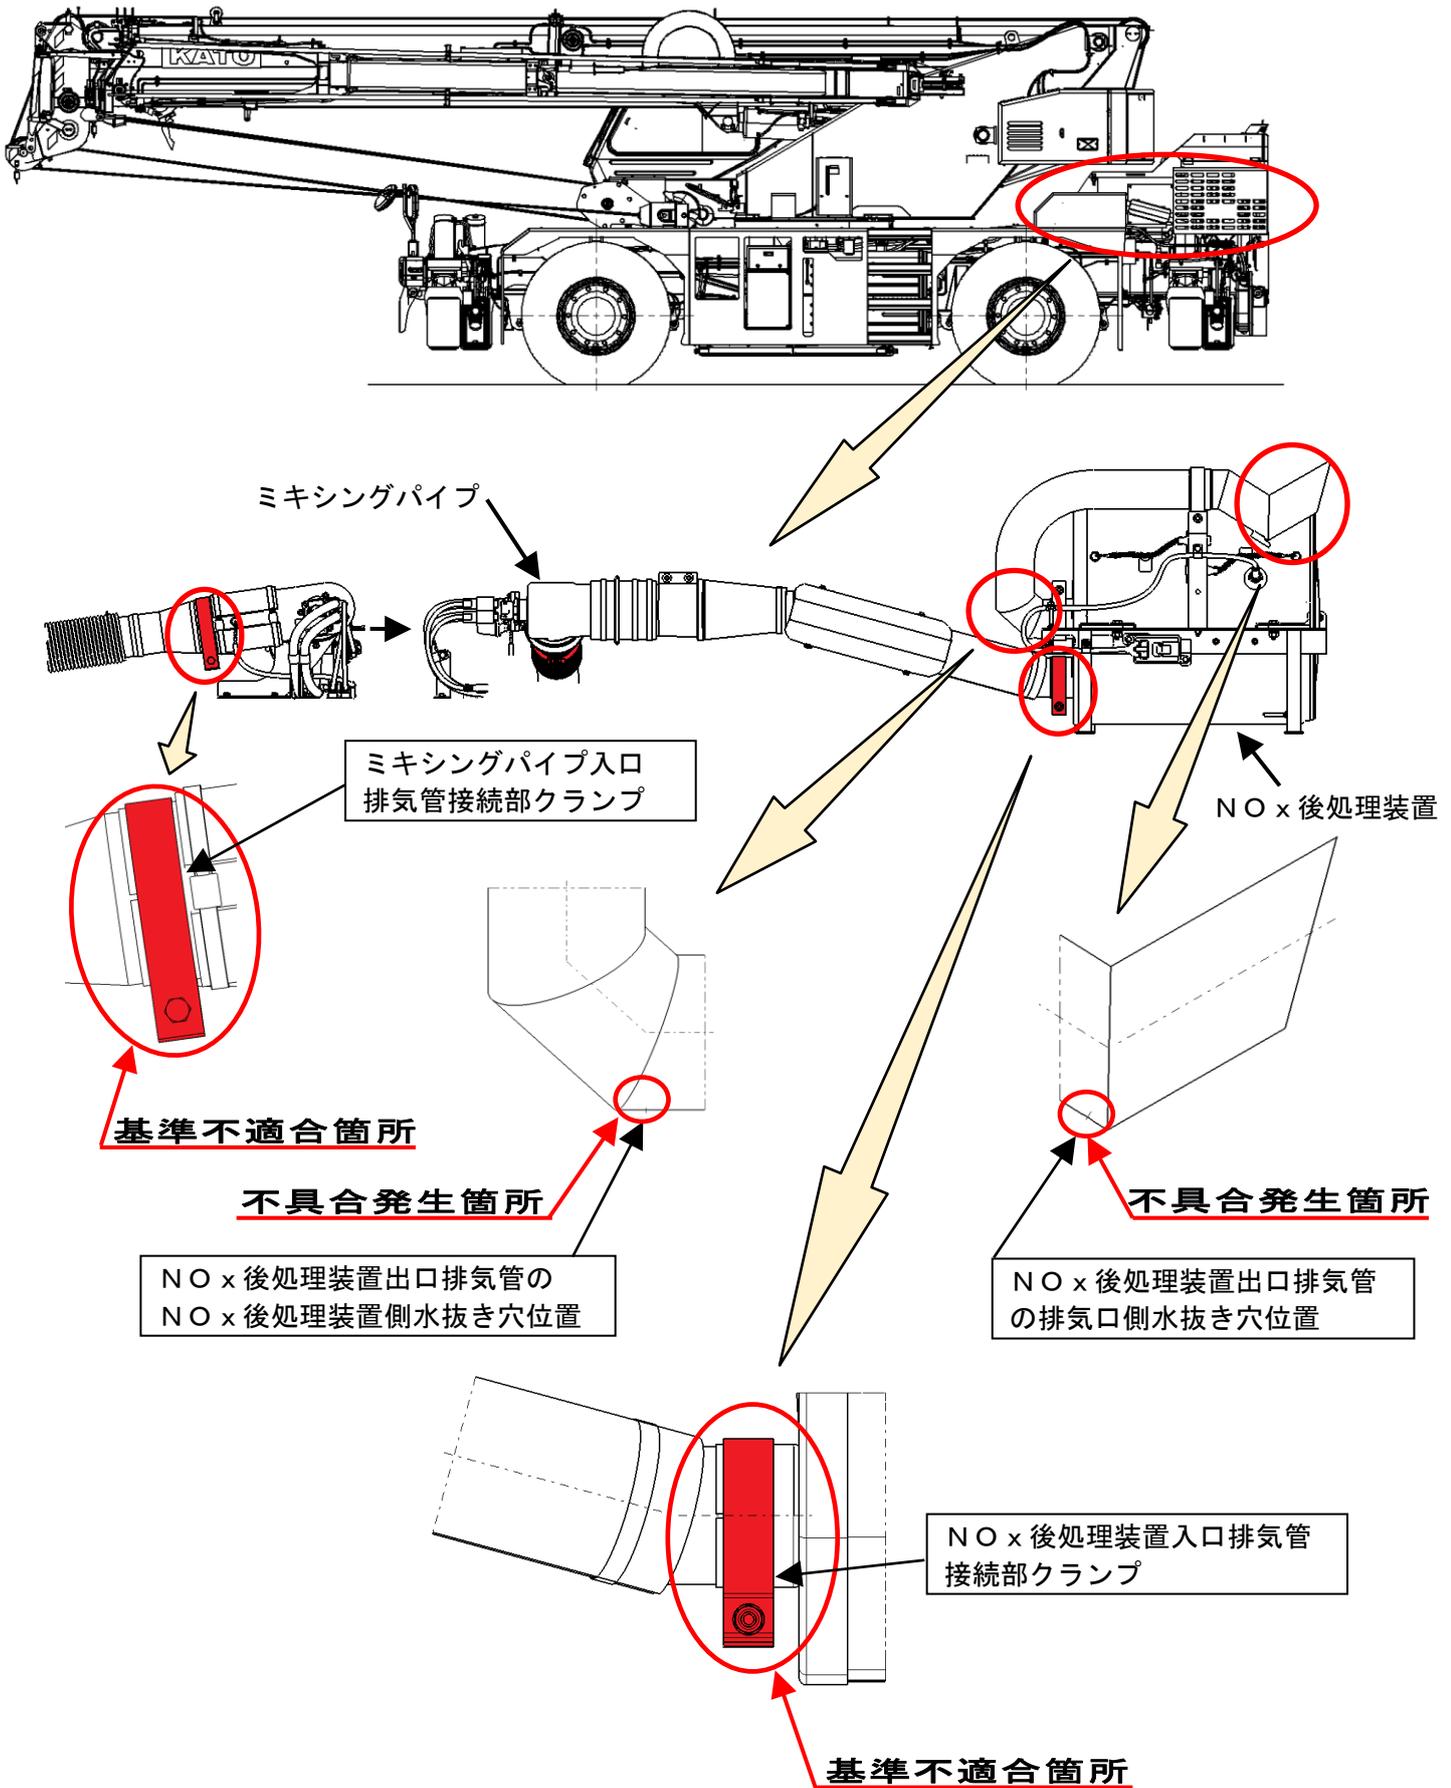
- ① ホイール・クレーンの排気管において、NOx 後処理装置前の排気管接合部のクランプの選定が不適切なため、密閉性が低下しているものがある。そのため、接合部から排気ガス及び尿素水が漏れるおそれがある。
- ② ホイール・クレーンの排気管において、NOx 後処理装置後の水抜き穴の位置が不適切なため、排出された水で機体が汚損するおそれがある。

①全車両、クランプを対策品に交換する。

②全車両、水抜き穴のうち、NOx後処理装置側についてはプラグを溶接して穴を塞ぎ、排気口側についてはパイプを溶接してドレンホースを取付ける。
