改善箇所説明図

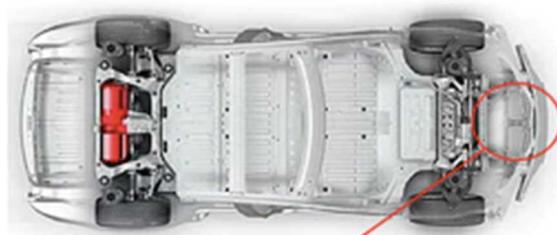
フロントトランクの下あたりに
ステアリングラックが
あります。

電動パワーステアリングのステアリングラックにおいて、アシストモーターを固定するボルトの材質が不適切なため、融雪剤を多用するような環境下で長期間使用した場合、当該ボルトが腐食して折損する可能性がある。そのため、そのまま使用を続けるとモーターの固定位置がずれて内部ベルトが滑り、パワーステアリングのアシストが機能しなくなるおそれがある。

全車両、固定ボルトを対策品に交換する。

ボルト は交換部品を示す
