改善箇所説明図

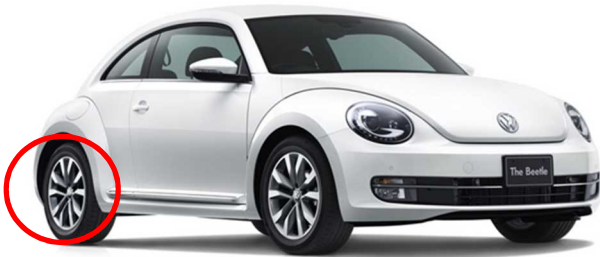
リヤブレーキキャリパー
ピストン

リヤブレーキキャリパーのピストンにおいて、メッキ加工が不適切であるため、ピストンの鉄部分とブレーキフルードの酸化反応が起きることがある。そのため、酸化反応の際に発生した気泡がブレーキラインに滞留し、最悪の場合、ブレーキが効かなくなるおそれがある。

全車両、リヤブレーキキャリパー（左右）を良品と交換する。
