改善箇所説明図

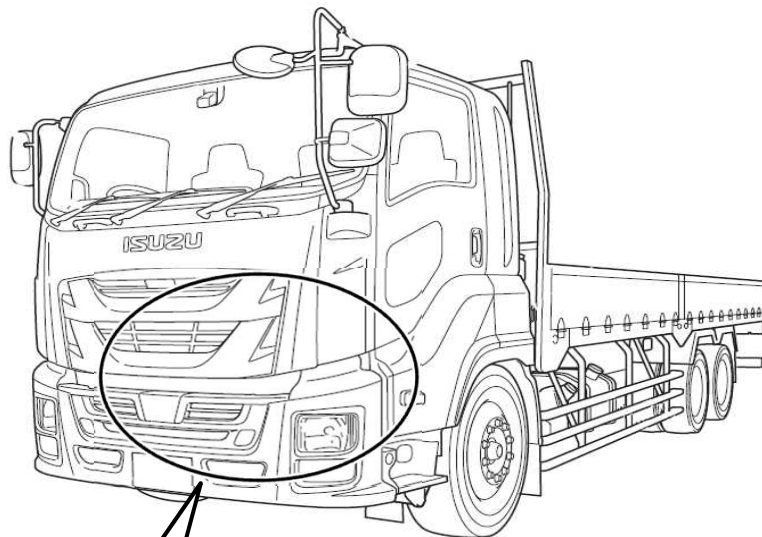
基準不適合発生箇所

大型トラックのエンジンにおいて、燃料パイプと燃料ホースの取付け構造が不適切なため、組付け時のばらつき等により当該ホースに過大な応力が発生し、亀裂が生じることがある。そのため、そのまま使用を続けると、燃料圧力の繰り返し入力により亀裂が進展して当該ホースが破損し、燃料が漏れるおそれがある。

全車両、燃料パイプ及び当該パイプの取付けブラケットを対策品に交換する。

識別：燃料フィルタに識別ペイント（黄色）を塗布する。
