改善箇所説明図

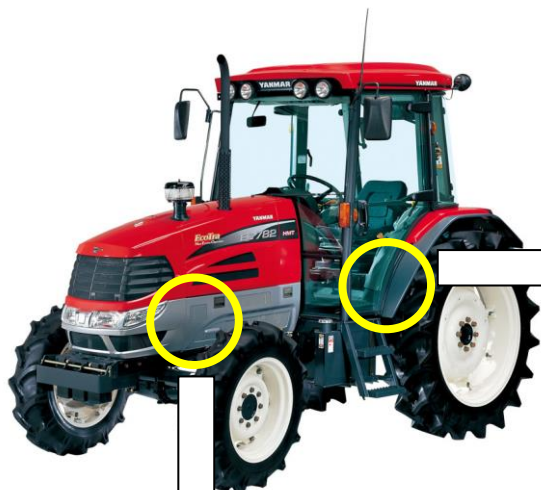
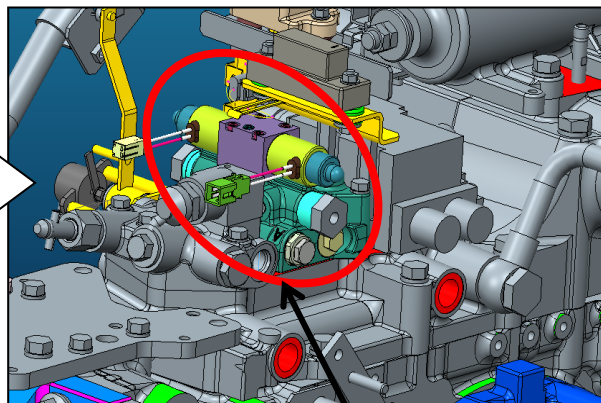
水平制御用バルブ
(スイングバルブ)

不具合発生箇所

農耕トラクタの水平制御用バルブにおいて、油圧絞り弁の構造が不適切なため、重作業機を装着して作業した場合、油圧ポンプに過大な圧力がかかることがある。そのため、そのままの状態で使用を続けると、油圧ポンプのオイルシールが破損し、エンジン内に作動油が流入して、最悪の場合、トランスミッションが作動不良となり、走行不能になるおそれがある。

全車両、水平制御用バルブの油圧絞り弁を対策品に交換する。また、油圧ポンプを点検し、オイル漏れがあるものは油圧ポンプを新品に交換する。
