改善箇所説明図

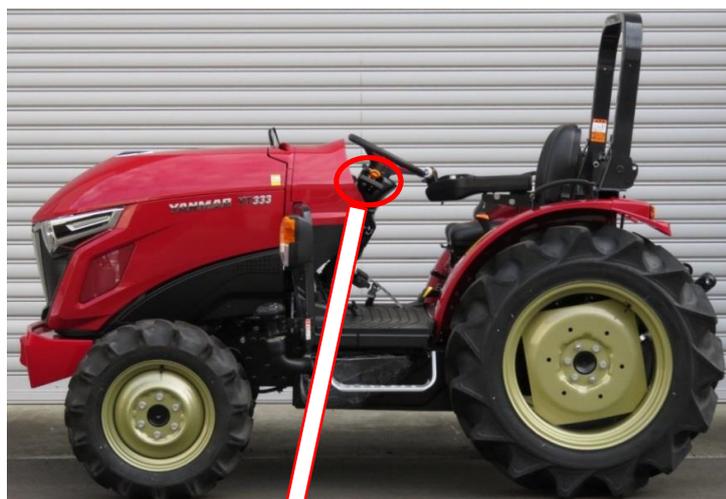
不具合発生箇所

農耕トラクタのリバーサーレバーのブラケットにおいて、強度が不足しているため、レバーガイドに外力が加わると溶接に亀裂が発生するものがある。そのため、当該ブラケットが破損し、正常に変速操作ができなくなるおそれがある。

全車両、ブラケットに補強部品を追加する。
