改善箇所説明図

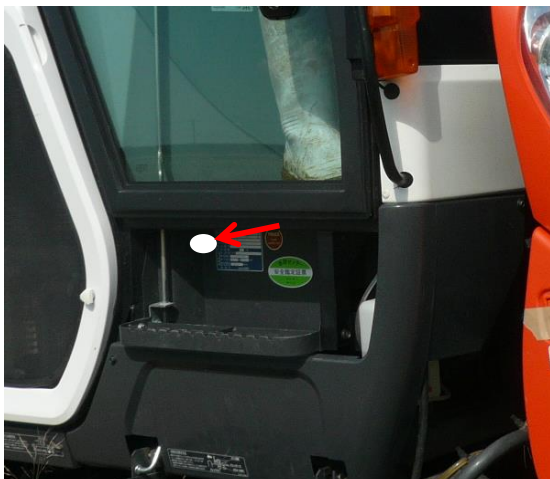
刈取脱穀作業車において、排気管の形状が不適切なため、排気管と車体フレームとの間にワラクズが堆積し、ワラクズで放熱が阻害され、排気管表面温度が上昇することがある。そのため、排気管の表面に堆積したワラクズが発火し、最悪の場合、火災に至るおそれがある。

全車両、排気管に断熱材を追加する。

改善実施済車には、運転席下昇降ステップ奥の板金にNo.4458のステッカーを張り付ける。
