改善箇所説明図

BMW K1600GT

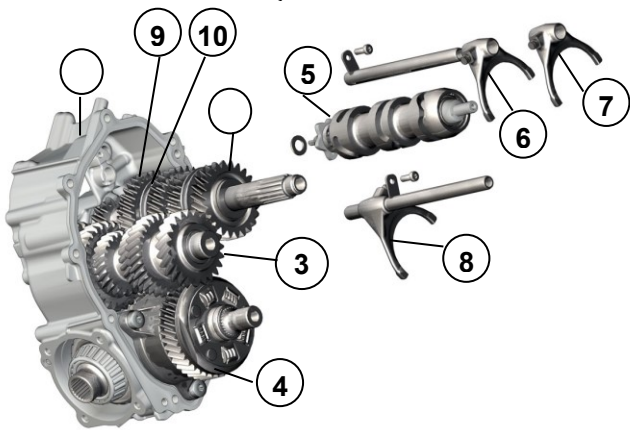
- ① トランスミッション
- ② インพุットシャフト
- ③ 中間シャフト
- ④ アウトプットシャフト
- ⑤ シフトドラム
- ⑥ シフトフォーク (5-6 速用)
- ⑦ シフトフォーク (3-4 速用)
- ⑧ シフトフォーク (1-2 速用)
- ⑨ 6 速ギア
- ⑩ シフトスリーブ (5-6 速用)

注：⑥、⑨、⑩は交換する部位を示す

基準不適合発生箇所

トランスミッションにおいて、シフトスリーブの形状が不適切なため、当該スリーブが摩耗しギアが抜けにくくなることがある。そのため、その状態で他のギアへ変速を行うと、シフトフォークピンが折損し、最悪の場合、変速機内で二重噛み合いが発生して急激な制動力が発生するおそれがある。

全車両、トランスミッションの識別コードを確認し、対象の場合は、シフトフォーク、シフトスリーブ及びギアホイールを対策品に交換する。

トランスミッション左に白ペイントマークを付ける。
