改善箇所説明図

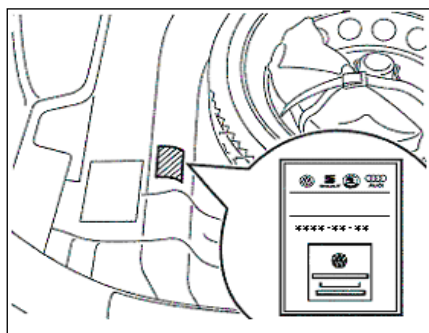
7速DSG型自動変速機のみカトロニクスにおいて、アクチュエータ取付け部のハウジング加工精度が不適切なため、始動時や渋滞走行などの大きな油圧変動が繰り返されると、ハウジングに微細な亀裂が発生するものがある。そのため、油圧が低下するとともに警告灯が点灯し、そのままの状態で使用を続けると、最悪の場合、走行できなくなるおそれがある。

全車両、自動変速機制御コンピュータを対策プログラムに書き換える。
ただし、一部の車種において対策プログラムの準備に時間を要するため準備が整い次第対策をおこなう。また、油圧低下の故障コードが入力された場合は、メカトロニクスを部品交換する。

識別：キャンペーンステッカーに「34J5、日付（西暦・月・日の順）ワークショップスタンプ」を記入し、スペアタイヤ収納部左側面に貼りつける。
