京都府京都市内油圧エレベーター事故調査報告書(概要)

社会資本整備審議会 昇降機等事故調査部会

- 発生日時: 令和元年12月7日(土) 19時10分ごろ
- 発生場所: 京都府京都市内共同住宅
- 概要: 利用者5名が1階から乗車し3階に向かっていたところ、3階到着直前で上昇と一時停止を繰り返しながら着床し、戸が開く途中にかごが下降しはじめ、約0.6m下降したところで停止した。なお、戸は下降している間に閉じた。

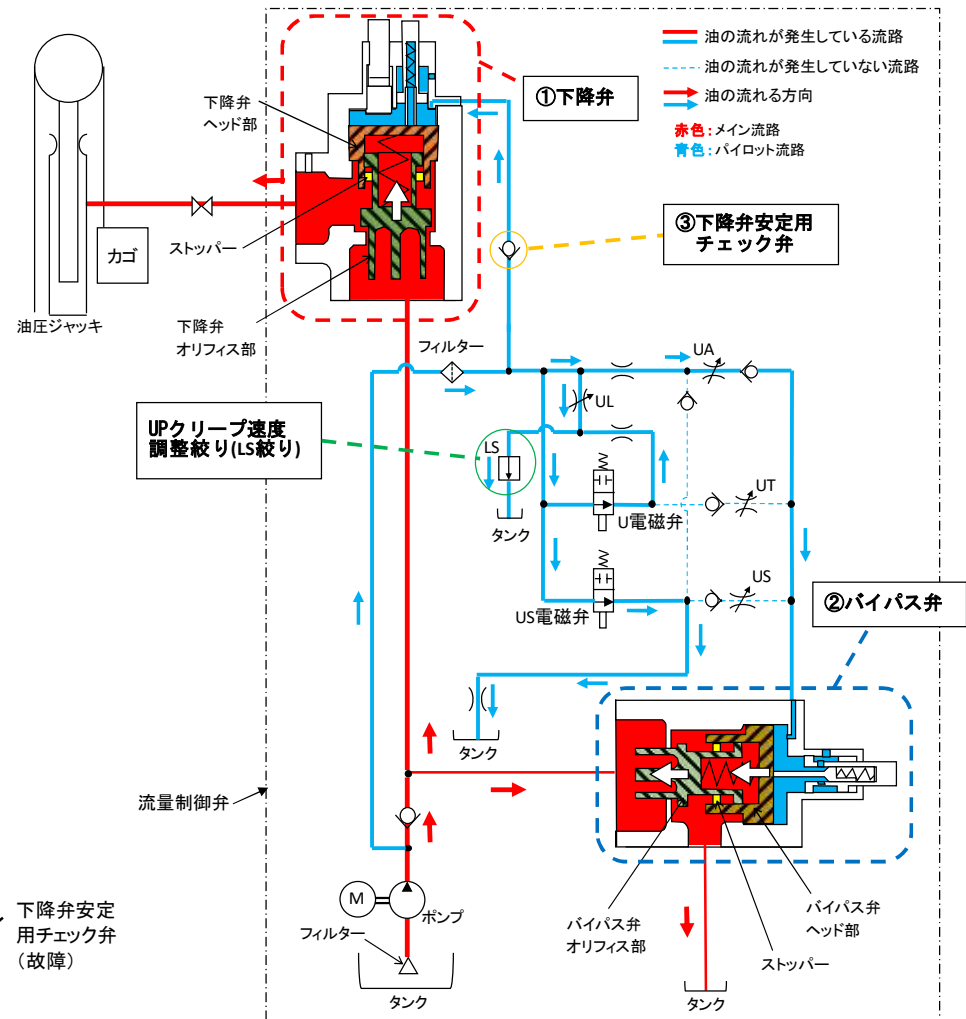
図2 油圧制御回路図(かご上昇加速時(正常時))

- 下降弁安定用チェック弁故障時には、下降弁に十分な背圧がかからず、下降弁が適正な位置とならない、又は閉止が遅れる(図1)。これにより、油圧ジャッキへの作動油の流入が不安定となる、又は正常時にはない排出が生じると考えられる。
- この際のかごの動きは、クリープ速度時に減速又は停止と、加速を繰り返し、かごが着床位置に達した後沈下し、停止すると推定され、事故時の事象と一致する。
