兵庫県・千葉県内エスカレーター事故調査報告書(概要)

事故の概要等 (事故 I)

社会資本整備審議会 昇降機等事故調査部会

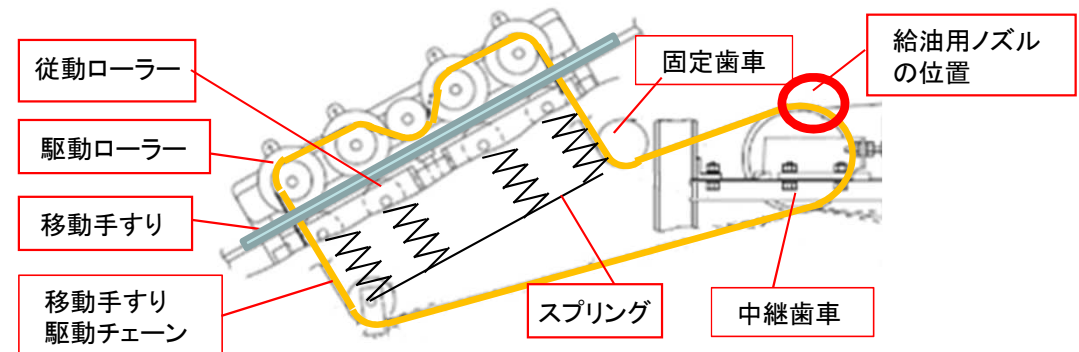
図1 移動手すり駆動部の全体図

- 事故機の移動手すりは、駆動ローラーと従動ローラーとで挟む圧力から生じる摩擦力により駆動する構造となっている(図1)。

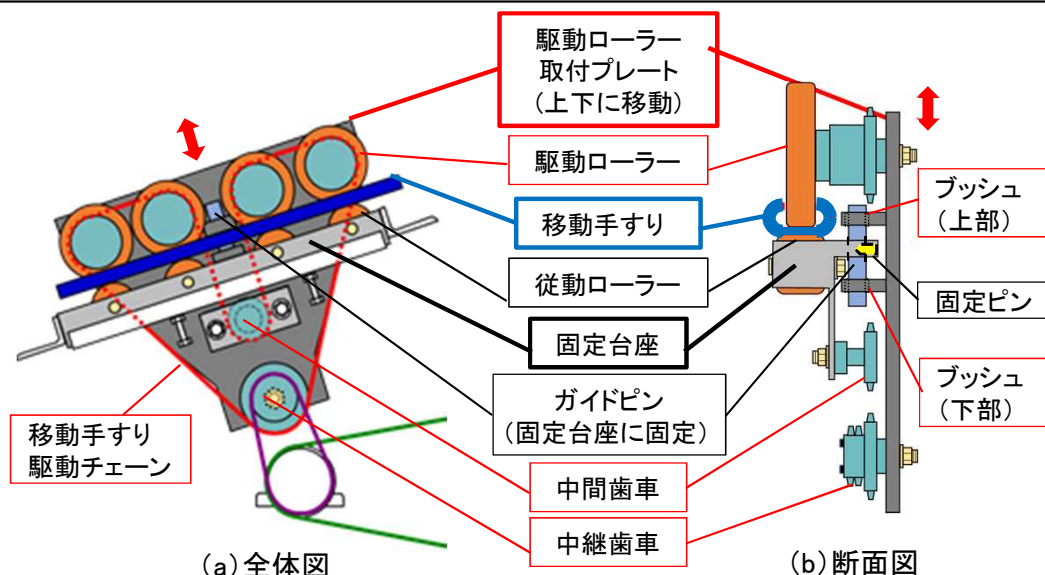
図3 移動手すり駆動装置

- 移動手すりは、駆動ローラーと従動ローラーとで挟む圧力から生じる摩擦力により駆動する構造となっている（図3）。
- 駆動ローラーが取り付けられたプレート（以下「駆動ローラー取付プレート」という。）は、エスカレーター本体に固定された台座（以下「固定台座」という。）のガイドピンにブッシュを介して取り付けられている。ブッシュがガイドピン上を滑り、駆動ローラー取付プレートが上下方向に移動することが可能な構造となっている（図3）。

- 移動手すり駆動チェーンのリンクの一部が折損し、チェーンが破断していた。また、ガイドピンの上部及び下部が摩耗していた。
- ガイドピンの摩耗により、駆動ローラー取付プレートが傾き、中間歯車と駆動ローラーの歯車とに芯ずれが生じ、移動手すり駆動チェーンにねじれが生じたため、チェーンのリンクのプレートに繰り返し応力がかかり、疲労破壊したと考えられる（図4）。

- 移動手すり駆動チェーンが破断したのは、ガイドピンが摩耗したことにより、駆動ローラー取付プレートが傾き、中間歯車と駆動ローラーの歯車とに芯ずれが生じ、移動手すり駆動チェーンにねじれが生じたため、チェーンのリンクのプレートに繰り返し応力がかかり、疲労破壊したと考えられる。
- ガイドピンが摩耗したのは、清掃が不十分であり、残存した塵埃に潤滑油が吸着され、ガイドピンとブッシュ間の潤滑が不足したためと考えられる。

国土交通省は、定期検査時において、エスカレーターの移動手すりの駆動装置のうち可動部分の汚損、損傷等の異常の有無の状況について確認がなされるよう検査事項等の見直しについて検討すること。エスカレーターの移動手すりの停止等の異常を検出し、踏段を停止させる装置の基準について、事故の発生状況や海外の状況を踏まえながら、その必要性を含め検討すること。
