兵庫県・千葉県内エスカレーター事故調査報告書

令和3年4月

社会資本整備審議会

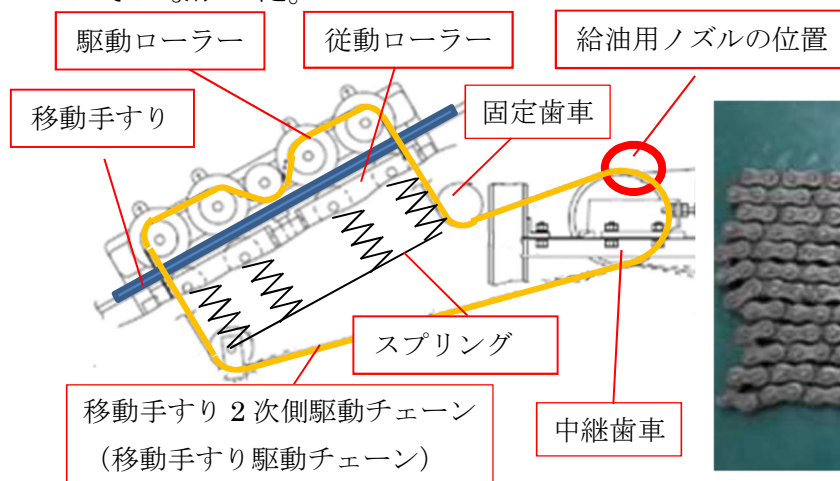
図 I-1 移動手すり駆動部の全体図

- ・製造業者によると、防犯カメラの映像より、被害者は右側の手すりが停止した状態の事故機に乗り込み、右手で右側手すりを掴み、踏段が進行していたため、そのまま後方に転倒した。
- ・事故機の右側の移動手すり2次側駆動チェーン（以下「移動手すり駆動チェーン」という。）が破断していた（図I-1、写真I-1）。
- ・事故機には、手すりの停止を検出し、自動で踏段を停止するような装置はついていなかった。

- ・事故機の移動手すりは、中継歯車に伝達された動力を中継歯車から移動手すり駆動チェーンを介して駆動ローラーに伝達し、駆動ローラーが回転することで、駆動ローラーと従動ローラーの間にスプリングによる圧力をか

けた状態で挟まれた移動手すり、挟む圧力から生じる摩擦力により駆動する構造となっている（図 I-1）。

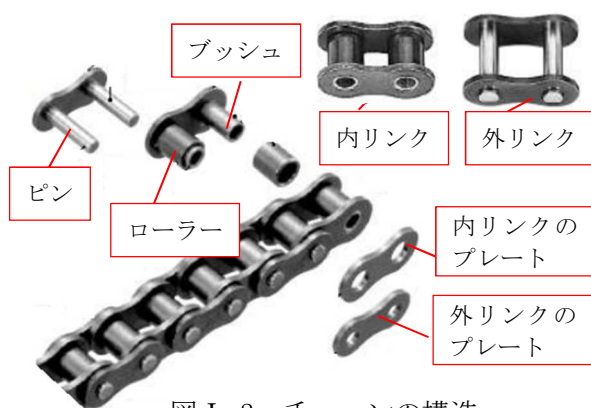
図 I-2 チェーンの構造

- ・移動手すり駆動チェーンの構造は、2本のブッシュ各々に円筒のローラーをかぶせたものが2枚のプレート（以下「内プレート」という。）で挟み込まれた構成の内リンクと、2本のピンが2枚のプレートで挟み込まれた構成の外リンクとが交互に連結されている（図 I-2）。
- ・破断した事故機の右側の移動手すり駆動チェーン（以下「破断したチェーン」という。）の表面は、破断していないものと比較して、潤滑油の残存量が少なく、表面が乾いている状態であった（写真 I-2）。
- ・破断したチェーンは固定歯車にかかっていない状態であった。
- ・潤滑油と摩耗粉の混合物と思われる異物が付着していた（写真 I-3）。
- ・破断部では、チェーンのリンク同士を接続するピン（以下「ピン」という。）が折損していた。また、破断部のブッシュは摺動面が摩滅しており、内プレートも摩耗が見られた（写真 I-4）。
- ・ピンは、内プレートに当たる箇所で摩耗しているものがあった（写真 I-5）。
- ・破断したチェーンの伸びについて、全体の伸び率は伸び限界 1.50%未満に対し、1.02%と満足しているものの、分解して測定したところ、1.50%以上の伸び率（最大 3.37%（8 リンク測定））となっている部分があった（表 I-1）。

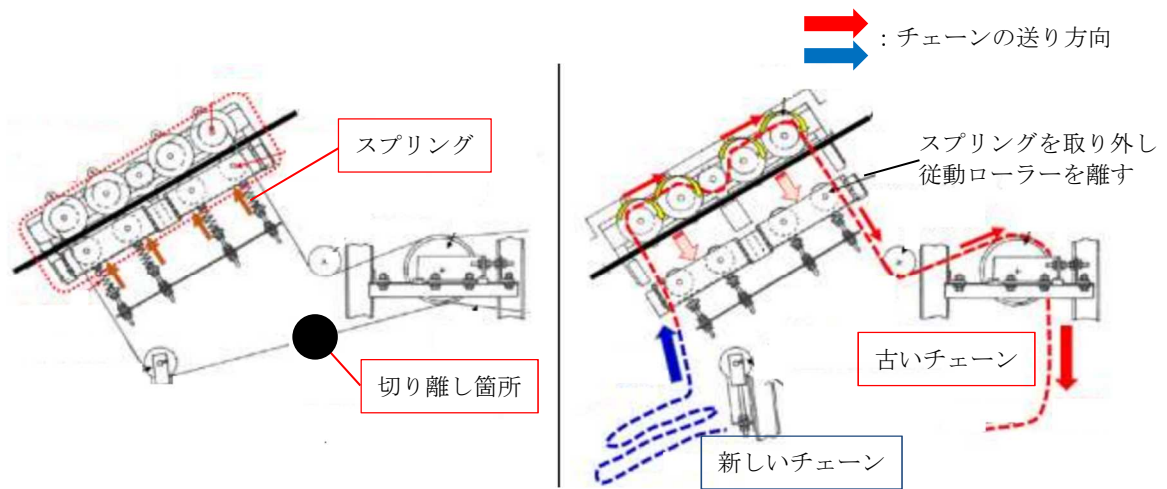
図 I-3 交換作業手順書による交換作業手順

- ・平成28年12月21日（以下「前回交換時」という。）に事故機の右側の移動手すり駆動チェーンの交換を実施している。
- ・移動手すり駆動チェーンの交換作業について、製造業者が定めた交換作業手順書（以下「手順書」という。）では、従動ローラーを押し付けるスプリングをいったん取り外し、中継歯車にチェーンをかけたまま移動手すり駆動チェーンの切り離し、古いチェーンと新しいチェーンの接続及びチェーンの巻き取り・送り出し作業を行うこととなっている。一方で、前回交換時の作業員へ聞き取りを実施したところ、前回交換時の作業手順では、交換作業時間短縮の観点から従動ローラーを押し付けるスプリングを取り外さずに、中継歯車からチェーンを外し、移動手すりを作業員の一人が手動で移動させることによりチェーンを送り出していた（図I-3、図I-4）。
- ・製造業者により、交換作業を実施した作業員立ち会いのもと、前回交換時の手順での作業及び手順書に沿った手順での作業の2つの検証を実施した結果、前回交換時の手順での作業では、固定歯車部で移動手すり駆動チェーンに弛みが発生した。一方、手順書に沿った手順での作業では、固定歯車部で移動手すり駆動チェーンが固定歯車から外れることは無く、極端な弛みは発生しなかった。
- ・移動手すり駆動チェーンのテンション調整の頻度は1年に約1回であるが、破断したチェーンは、前回交換時から、1年に約2回の頻度でテンション調整を実施している（表I-2）。

- <作業手順>
- ・移動手すり駆動チェーンの張力を最大まで緩め、チェーンを●印部分付近にて、チェーンの継目で切り離す。
 - ・チェーンを切り離した箇所で、古いチェーンと新しいチェーンを接続する。
 - ・従動ローラーの4本あるスプリングの現状の長さを測定し、スプリングを取り外す。
 - ・移動手すりベルトから従動ローラーを離れた状態とすることで、駆動ローラー単体で自由に回転できる状態にする。
 - ・手動にて新旧チェーンの巻き取り及び送り出し作業を行う。

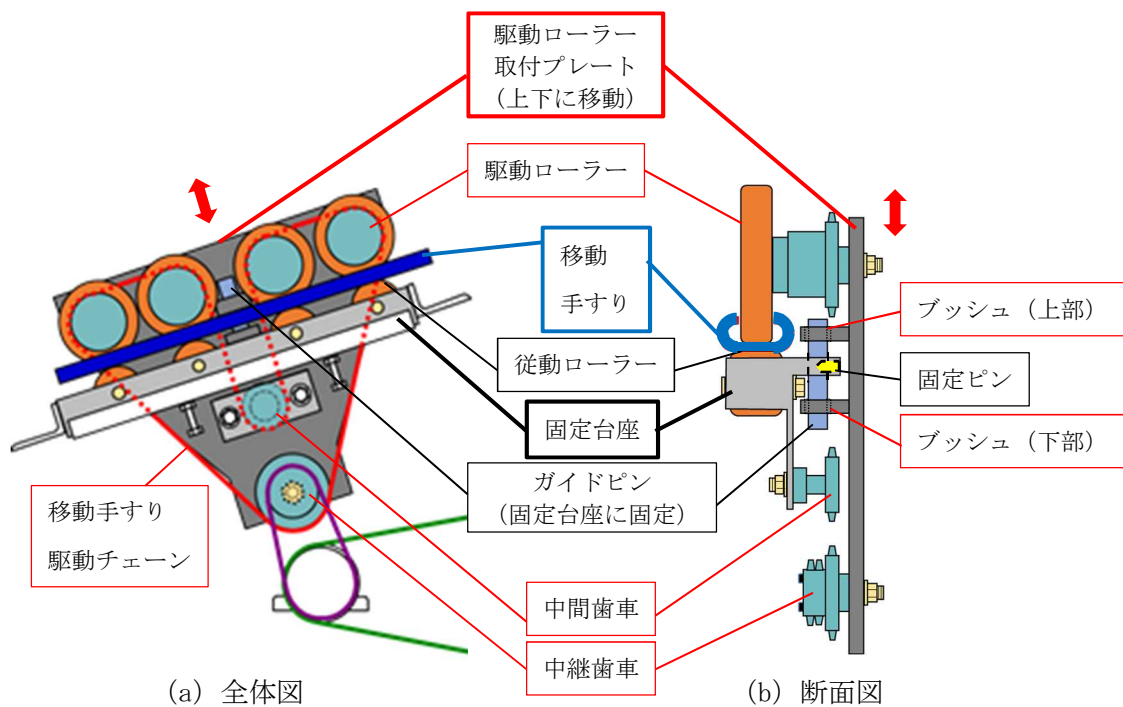
図 II-1 移動手すり駆動装置

- ・中継歯車に伝達された動力を移動手すり駆動チェーンを介して駆動ローラーに伝達し、駆動ローラーが回転することで、駆動ローラーと従動ローラーに挟まれた移動手すりが、挟む圧力（以下「挟圧」という。）から生じる摩擦力により駆動する構造となっている（図 II-1 (a)、写真 II-1）。
- ・駆動ローラーが取り付けられたプレート（以下「駆動ローラー取付プレート」という。）は、エスカレーター本体に固定された台座（以下「固定台座」という。）のガイドピンにブッシュを介して取り付けられている。ブッシュがガイドピン上を滑り、駆動ローラー取付プレートが上下方向に移動することにより、駆動ローラーを移動させて挟圧を調整することが可能な構造となっている（図 II-1 (b)、写真 II-2）。

- ・事故機の移動手すり駆動装置のガイドピン（以下「ガイドピン」という。）の固定ピン側の上部及び固定ピンの裏側の下部が摩耗していた（写真II-4）。保守点検業者がガイドピンの外径を測定したところ、図面の寸法の下限值 24.98mm、上限値 25mm に対し、上部のブッシュ付近 24.65mm、中間部のピン付近 25mm、下部のブッシュ付近 24.9mm であった（図II-1 (b)）。
- ・事故機のブッシュには欠けが見られた。
- ・製造業者が、事故機の摩耗したガイドピンを設置し、事故時の状態を再現したところ、移動手すり駆動装置にがたつきが生じていることが確認された。

II-2.4.2及びII-2.4.3より、ガイドピンが摩耗していたことにより、駆動ローラー取付プレートが傾き、中間歯車と駆動ローラーの歯車とに芯ずれが生じ、移動手すり駆動チェーンにねじれが生じたため、チェーンのリンクのプレートに繰り返し応力がかかり、疲労破壊したと考えられる（図II-2）。
