群馬県内ウォーターシュート事故調査報告書

令和3年8月

社会資本整備審議会

発生場所：群馬県伊勢崎市 華蔵寺公園遊園地

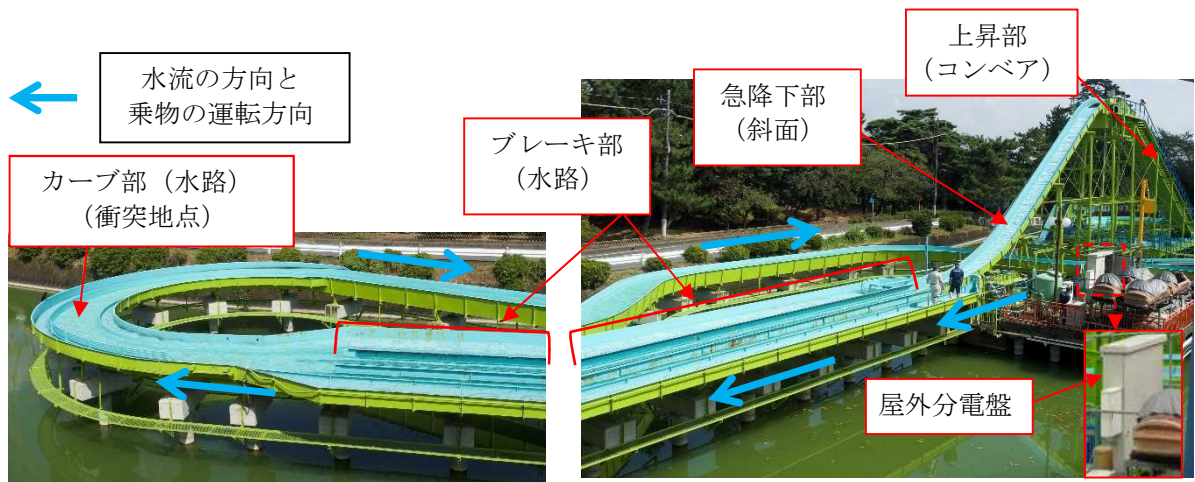
写真1 ウォーターシュートコース外観

- ・インバーターは分電盤内に2台設置されている。分電盤自体は屋外に設置されている（写真1）。
- ・インバーターの製造業者の検査にて、インバーターが設置されている分電盤内及びインバーター本体表面、端子部、コネクタ部等に塵埃の付着が確認された（写真4）。
- ・事故後の令和2年8月17日に保守点検業者が温度測定を実施した結果、インバーター表面は60.9℃、インバーター排気口は69.8℃、屋外分電盤表面は56℃、屋外分電盤内（※3）は50℃となっていた（9時から15時45分間の最大値）（写真4）。

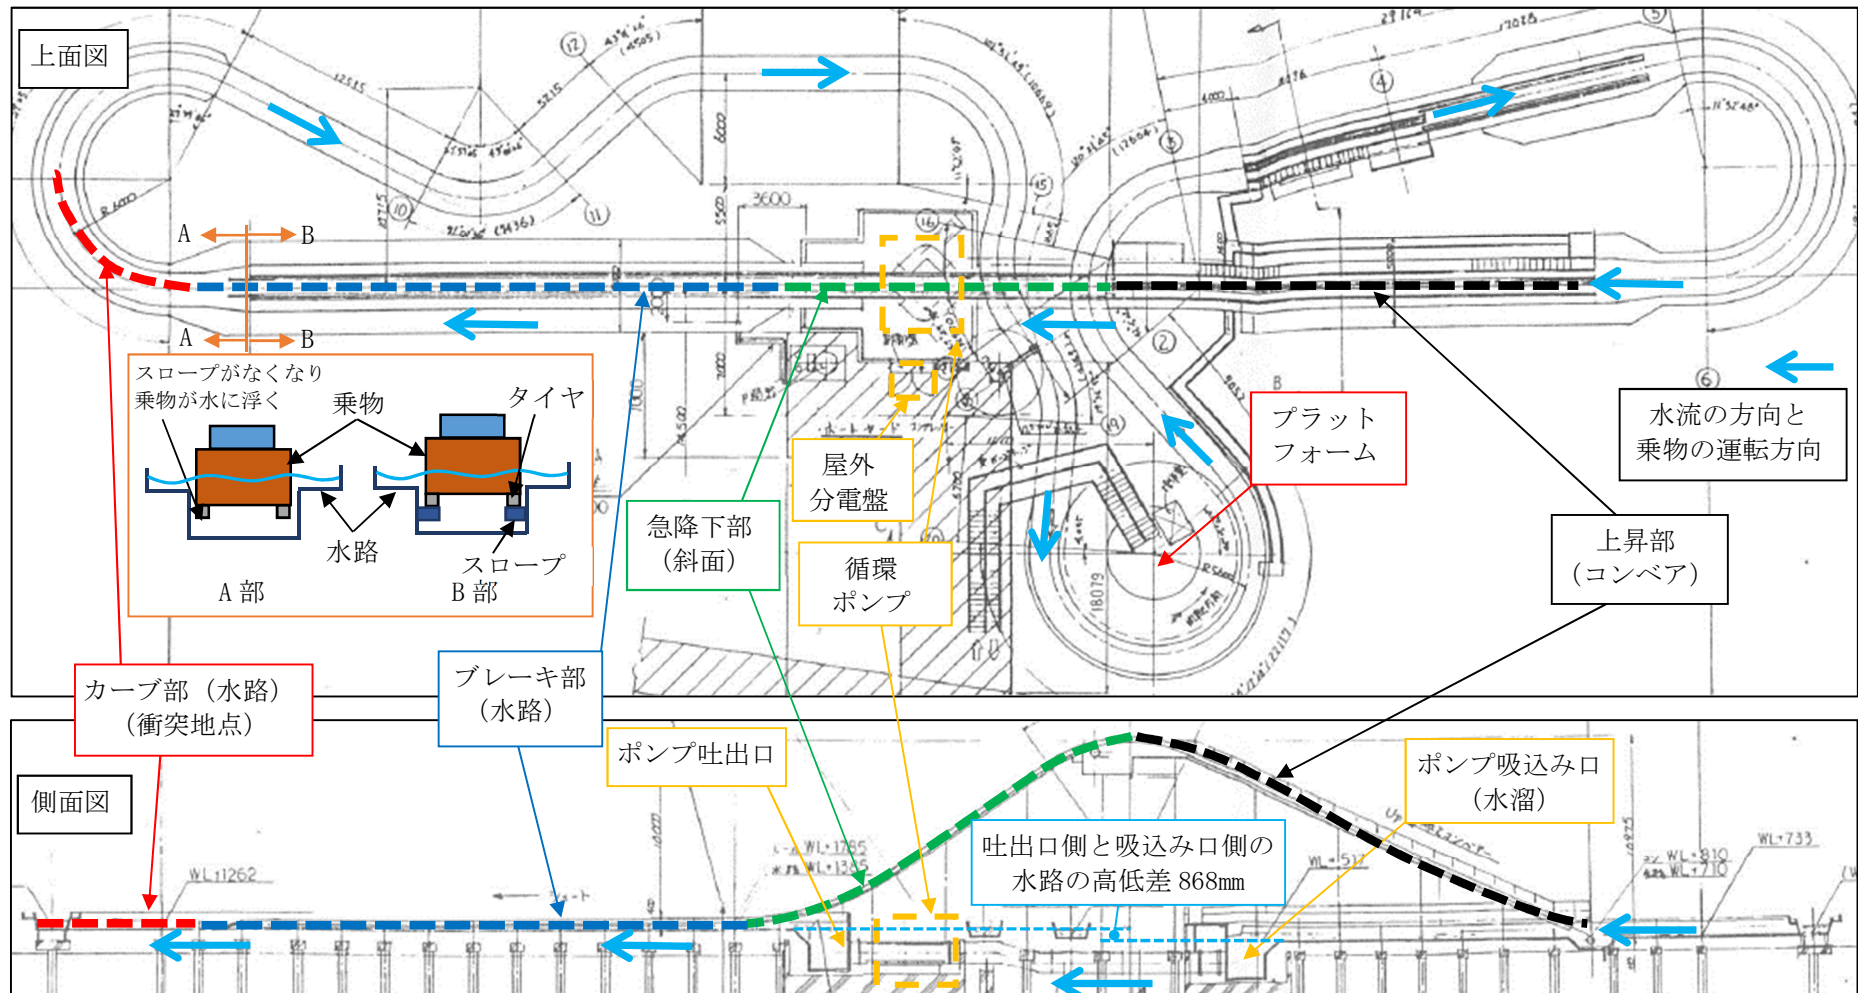
図1 ウォーターシュートコース (上面図・側面図)

- 事故機の全体の構成は次のとおりである（写真1～3、図1）。
 - ① 水路部には勾配があり、その勾配と循環ポンプにより、水を流して水流を作っている。プラットフォームから出発した乗物が水に浮かんで低速で進む。
 - ② 上昇部で乗物がコンベアにより引き上げられる。
 - ③ 急降下部で、乗物が乗物底部のタイヤで走路を自走して落下する。
 - ④ 乗物がブレーキ部（水路）の走路に入り込み、水路の水の抵抗により、制動力が作用し減速する。走路はスロープとなっており、途中で乗物のタイヤが走路から離れ、乗物が水に浮かぶ。
 - ⑤ 減速した乗物が水路の水流により低速で進み、プラットフォームに戻る。
- ポンプ吐出口から水路に流れ出た水は、水路を一周しポンプ吸込み口（水溜）に溜まる。それを2台の循環ポンプにより再び吐出口から水路に戻すことで水を循環し、ブレーキ部の水路の水位を維持している（図1）。
- 各々の循環ポンプのモーターはインバーター（※2）で制御し駆動している。循環ポンプを駆動するインバーターに重故障（過電流、回路異常等）が発生した場合、インバーターにエラー履歴が記録され、上昇部のコンベアが自動的に止まる。

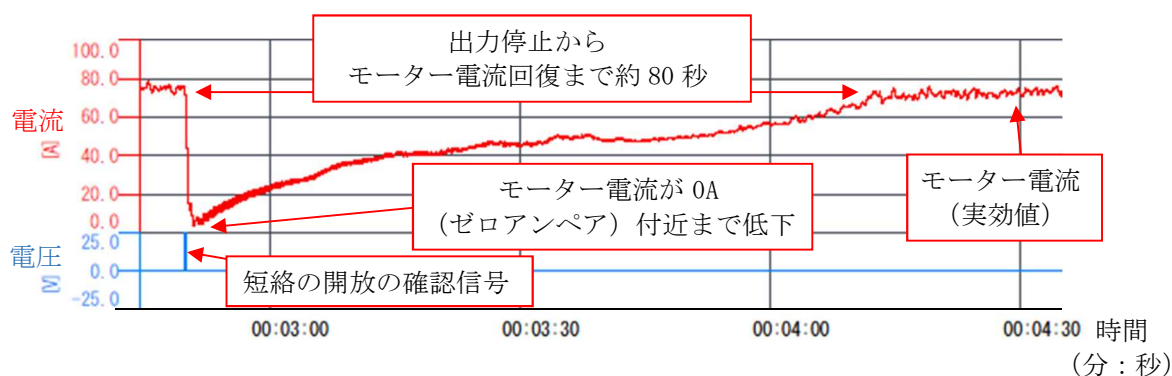
- 2 台の循環ポンプとインバーターが正常に動作している状態で、片方のインバーターの S1、S2 端子について、それぞれ 1 箇所ずつ模擬的に 0.2 秒以下の短絡の開放を生じさせたところ、それぞれの場合でインバーターの出力が停止した後、短絡の開放が解消されると徐々に出力が回復した。また、E. SAF エラー履歴は残らなかった。
- 循環ポンプのモーター電流は、インバーターの出力停止により 0A (ゼロアンペア) 付近まで低下した後、インバーターの出力回復とともに徐々に回復し、約 80 秒後に元のモーター電流となった (図 3)。
- この際のブレーキ部の水路の水位変化 (初期水位 41cm) は図 4 のとおりであり、危険水位 (35cm 以下) の継続時間は約 32 秒であった。
- S1、S2 端子の両方について、模擬的に同時に短絡の開放を生じさせたところ、短絡の開放の時間によらず、インバーターの出力が停止した後、短絡の開放が解消されると、徐々に出力が回復した。この際のブレーキ部の水路の水位は危険水位に達し、E. SAF エラー履歴は残らなかった。
