令和6年度小型航空機に関する安全情報の共有について

国土交通省航空局

令和5年度 小型航空機関連の安全情報

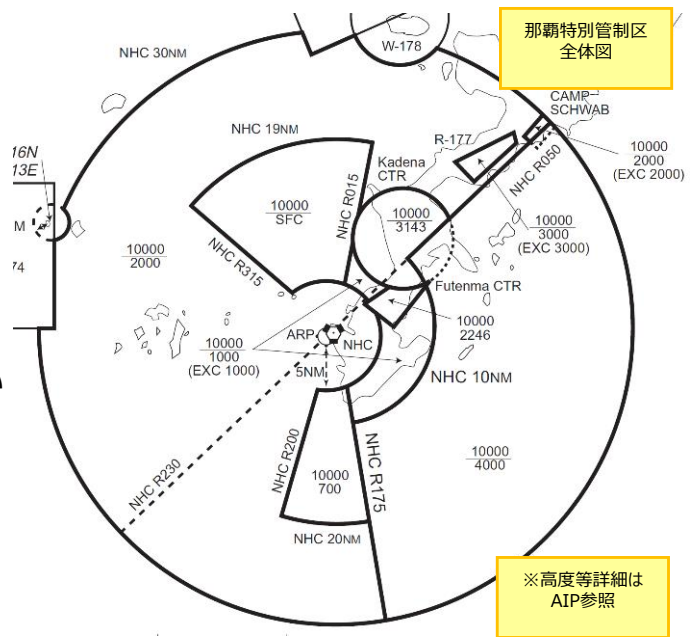
※【那覇特別管制区 (Naha PCA) について】

沖縄本島周辺は、民間機・自衛隊機・米軍機が輻輳する複雑な空域になっています。

そのため那覇VORTAC (NHC) を中心とする半径30nm・10000ft以下の範囲に、

「クラスB空域：VFR機を含む全ての航空機に管制間隔の設定が必要な空域」として、

那覇特別管制区 (Naha PCA) が設定されています。

当該空域を飛行しようとする航空機は、入域前に管制機関に連絡し、コールサイン、現在位置、高度及び意図を通報し指示を受ける必要があります。

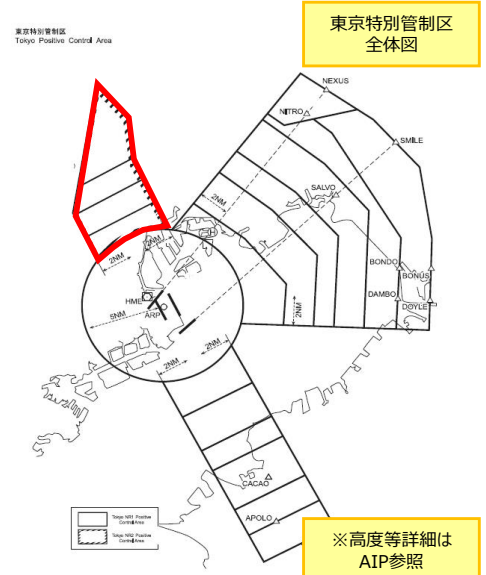
※【東京第二特別管制区 (Tokyo NR2 PCA) について】

首都圏空港機能強化の一環として南風運用時の新到着経路の設定に伴い、羽田空港到着機とVFR小型機が輻輳する空域が生じることから、空域を分離することで空港到着機及びVFR小型機がともに安全に飛行できるよう令和2年3月に設定されました。羽田空港の運用形態に関わらず、**毎日15:00～19:00 (日本時間) の時間帯**で設定されることにご留意ください。

注：「東京第一特別管制区 (Tokyo NR1 PCA)」は、24時間設定されています。
