名古屋空港におけるプレキャスト舗装版の補修対策と追跡調査の結果について

株式会社ガイアート *¹ 若山 裕泰
*² 波岡 雅昭

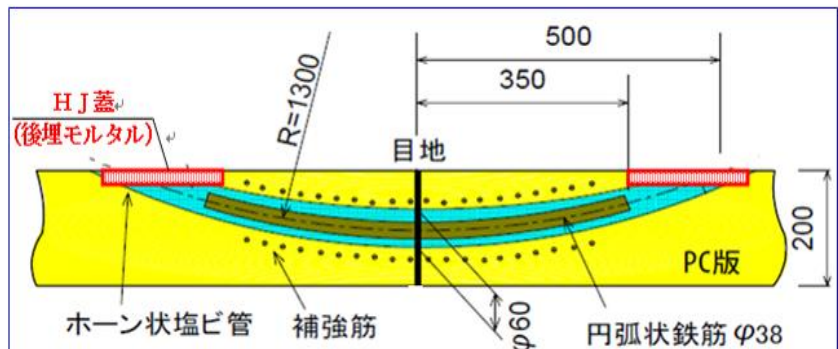
図-1 ホーンジョイントの構造イメージ

プレキャストプレストレストコンクリート舗装版（P P C版）は、全国21の空港において、昭和51年より計373,000㎡敷設され、県営名古屋空港においても、エプロン誘導路に約40,300㎡が敷設(写真-1)されている。P P C版相互はホーンジョイント（以下、H J）（図-1）によって接合され、航空機の輪荷重を伝達しているが、H Jの蓋（後埋モルタル）の破損や飛散、版の表層剥離(写真-2・3)が発生している。全国の空港においても同様な損傷が発生し、コンクリート片の飛散は航空エンジンの異物衝撃破損（FOD）の原因となり、重大事故へ繋がる懸念があることから、日々の舗装面点検と定期的な補修工事が行われている。航空機運用の安全性の確保と維持費低減等を目的に、高耐久補修工法の採用が喫緊の課題となっている。

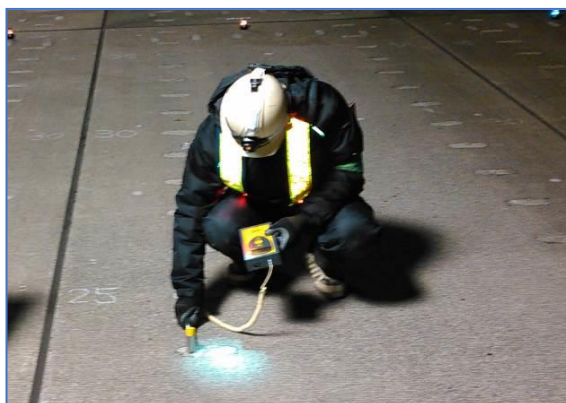
写真-4 非破壊試験 CTS

両非破壊検査方法とも、圧縮強度の推定等の情報を得ることが出来るが、補修の要・不要の判断基準を「蓋の浮き・剥離」に限定すれば、CTS（写真-4）は表面劣化の指標として表示されるインデックス値（打撃力が作用している時間とハンマーが押し戻される時間の機械インピーダンスの比率）にて、容易に判定できることが確認された。また、解析時間もインデックス値に限定することで、iTECSと比べ、約1/3に短縮できた。

以上の結果より、CTS調査より得られるインデックス値(図-2)を補修箇所選定の判定指標とした。
