## 下水道工事における安全対策の徹底（その1の2）について （令和4年5月6日岐阜県羽島市発注の工事に伴う死亡事故）

# 事故発生状況と再発防止策 (R4.5.6 岐阜県羽島市)

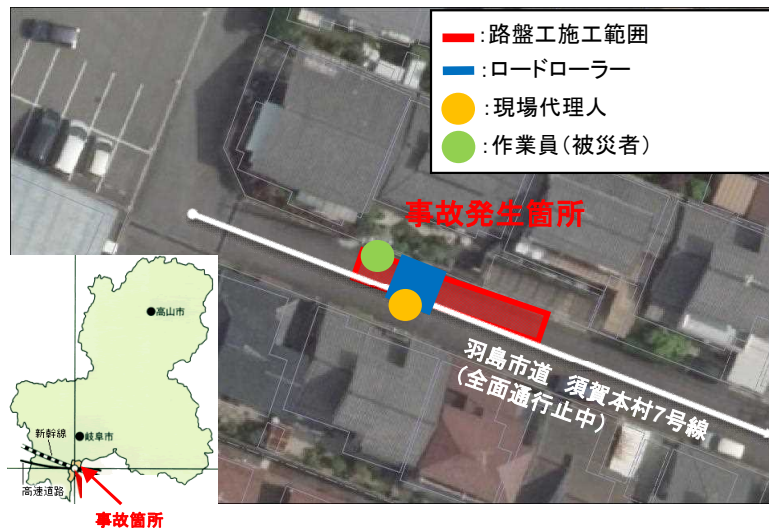
## 【平面図】

開削工法による下水管渠の布設工事において、アスファルト舗装の路盤工を施工中、現場代理人がロードローラー（2.5t）の運転手に次の工程で使用するアスファルト合材を取りに行くように指示したところ、運転手はエンジンをかけたまま降車し、ダンプトラックに乗って現場を離れた。それを目撃した現場代理人がエンジンをかけたままでは騒音で近所の迷惑になると思い、エンジンを切ろうとした際、運転席に着席せず、車両の左側から身を乗り出す格好で、右側にあるエンジンキーを操作しようとしたため、体の一部が操作レバーに誤って触れたことで、ロードローラーが前進し、前方約1mで路盤面の清掃作業をしていた作業員がひかれてその下敷きとなり、救急搬送されたが、死亡が確認された。

- ・ロードローラーの運転手が、エンジンをかけた状態で降車したこと。
- ・現場代理人がロードローラーに搭乗せずに、路上から無理な体勢でエンジンキーに手を伸ばし、切ろうとしたこと。

- ・工事用車両の運転席から離れる際は、パーキングブレーキを確実にかけ、必ずエンジンを切る。
- ・工事用車両を操作する際は、必ず搭乗してから行う。
- ・発注者において現場パトロールを実施し、安全管理を徹底するように指導する。
