改善箇所説明図

代表機種：カトウ YDS-KRC017

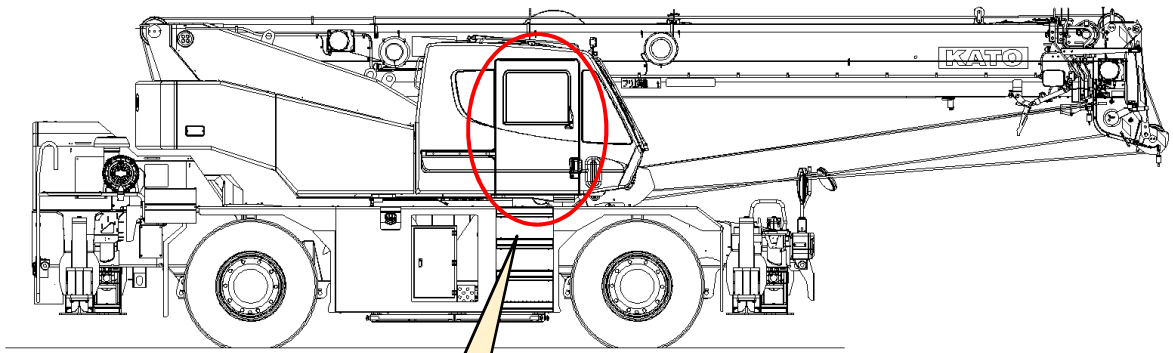
ホイール・クレーンの運転者席スライドドアにおいて、センターローラブラケットのローラの材質が不適切なため、ドア開閉を繰り返すとローラ及びローラ取付けピンが早期に摩耗することがある。そのため、ドアにガタが発生して、最悪の場合、開閉時にドアが脱落するおそれがある。

全車両、センターローラブラケット一式を対策品に交換する。
