改善箇所説明図②

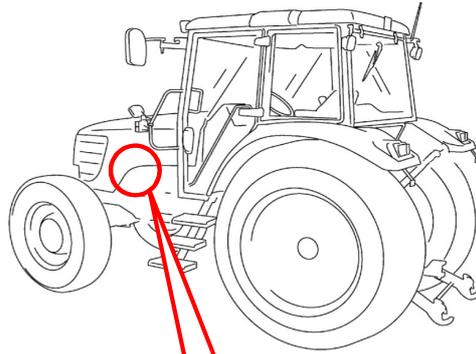
**基準不適合発生箇所**

〔 農耕用トラクタにおいて、エンジンのスタッドボルト先端が突出しているため、電気配線と干渉するものがある。そのため、走行振動等により、当該電気配線の被覆が摩耗し短絡して、最悪の場合、火災に至るおそれがある。 〕

全車両、エンジンのスタッドボルトに保護材を追加する。また、電気配線に損傷が見られるものは、電気配線を新品に交換する。
