改善箇所説明図④

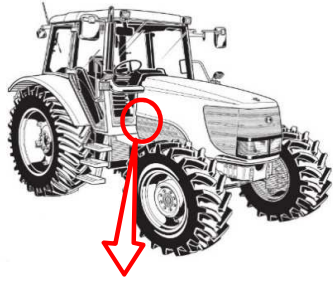
パワーステアリング
コントローラ固定用
ブラケットのエッジ部

農耕用トラクタにおいて、電気配線の取り回しが不適切なため、電気配線とパワーステアリングコントローラ固定用ブラケットのエッジ部が接触しているものがある。そのため、走行振動等により、当該電気配線の被覆が摩耗し短絡して、最悪の場合、火災に至るおそれがある。

全車両、電気配線の配線経路を変更するとともに配線固定用のステー、クランプ及びクリップを追加する。また、電気配線に損傷が見られるものは、電気配線を新品に交換する。
