事業用自動車事故調査報告書

大型トラックの衝突事故（岐阜県多治見市）

令和2年8月21日

調査番号 : 1761203
車 両 : トラック (大型)
事故の種類 : 衝突事故
発生日時 : 平成 29 年 8 月 30 日 13 時 46 分頃
発生場所 : 岐阜県多治見市 中央自動車道

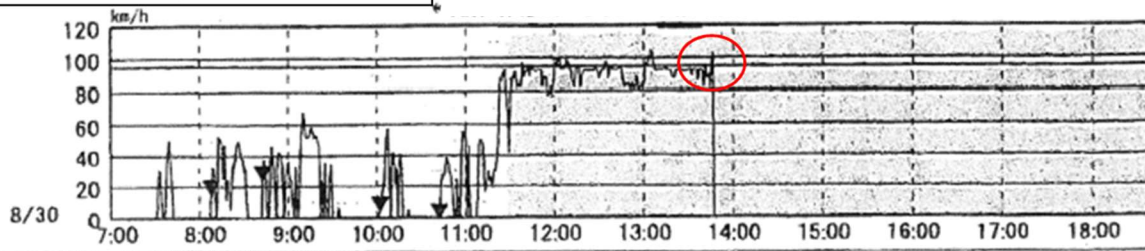
24時間記録図表(抜粋)

- ・24時間記録図表によると、事故当日は、7時30分頃に走行を開始し、その後、7時40分から8時10分まで30分間停止している。8時10分から8時40分まで走行して、10分間停止している。それ以降は、短時間の停止や低速での走行が続き、9時以降に一時的に60km/h台の速度で走行している。
- ・9時30分頃に停止し、約30分間停車している。10時頃から10時20分頃まで走行し、その後10時20分頃から約20分間停止している。
- ・10時40分頃に走行を再開し、11時20分頃から一時的に約105km/hの速度で走行しているほかは、ほぼ90km/h台の速度で走行を続けている。
- ・4分間記録図表によると、13時46分過ぎに、約90km/hから約100km/hに加速した後速度が下降している。

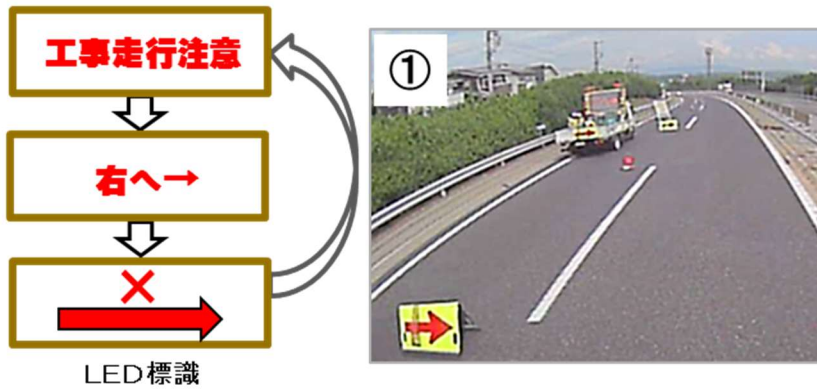
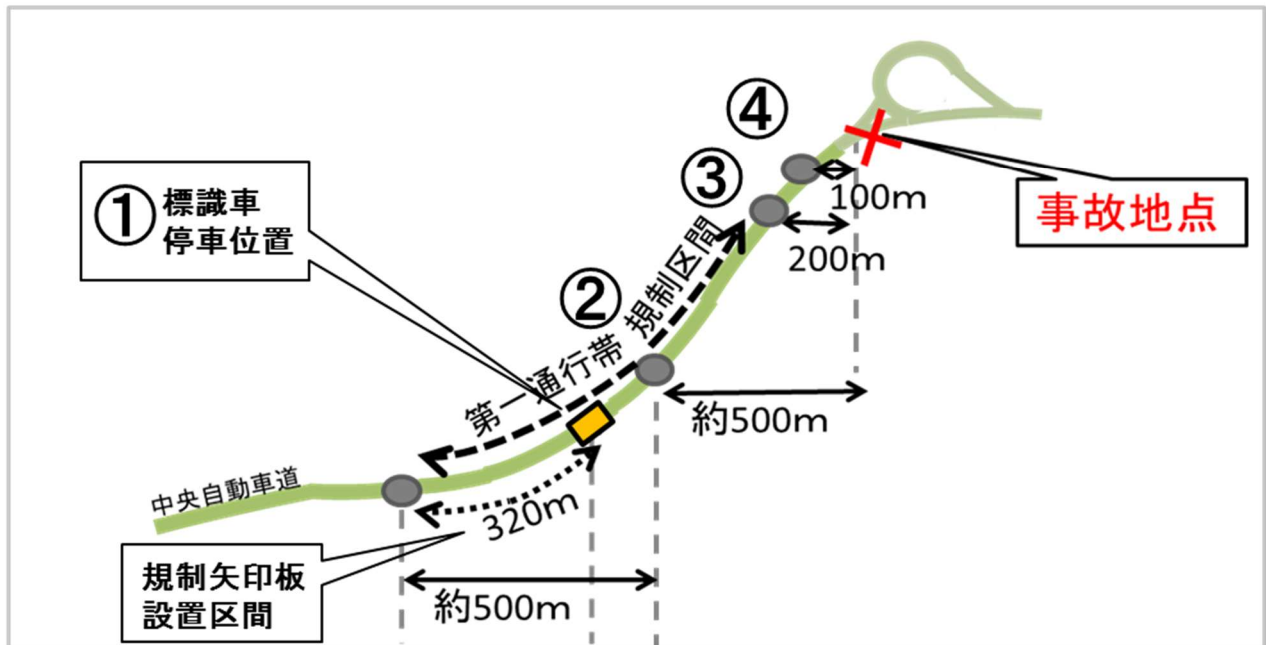
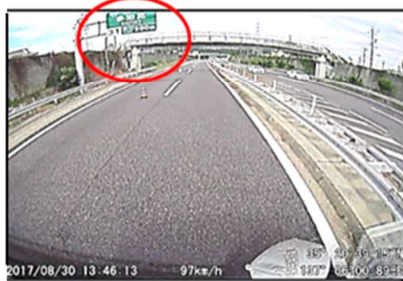
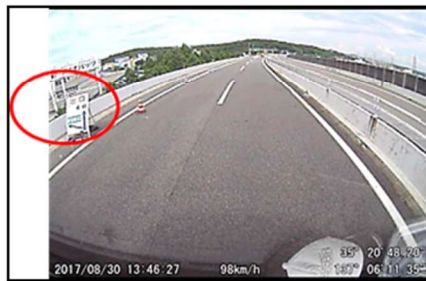
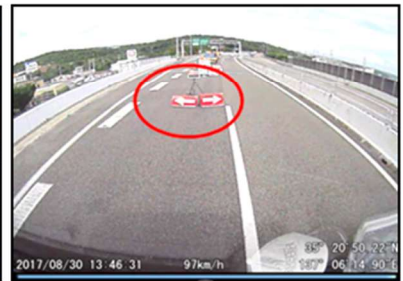
図3 標識車の表示内容と道路規制の状況

- ・事故地点付近は、片側2車線のアスファルト舗装された緩やかな右カーブ（曲率半径1,000m）で下り勾配（2.6%）の本線道路と、その左側に流出用の減速車線がある。また、高速道路高架下は、国道248号が通っている。
- ・事故地点付近の道路の幅員は、第1通行帯が3.5m、第2通行帯が3.5mで、通行帯の左側に幅1.5mの路側帯がある。IC流出用車線は4.5mの幅員がある。
- ・事故当時の交通情報板による情報提供については、表7のとおりである。
- ・事故当時の標識車の表示内容及び道路規制の状況は、図3のとおりである。

② 事故地点約500m手前

○印 出口案内標識

③ 事故地点200m手前

○印 出口と本線案内看板

④ 衝突直前100m手前

○印 出口と本線矢印板
