改善箇所説明図

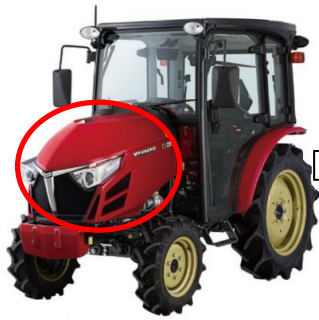
農耕用トラクタの冷却水ホースにおいて、コンプレッサーのベルトとの隙間が不適切なため、ベルトが伸びると冷却水ホースとベルトが干渉するものがある。そのため、そのままの状態で使用を続けると、冷却水ホースが損傷し、冷却水が漏れるおそれがある。

全車両、冷却水ホースを対策品に交換する。なお、コンプレッサーベルトが損傷している場合は、当該ベルトを新品に交換する。

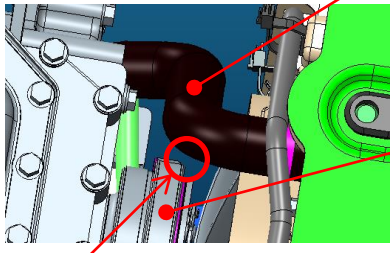
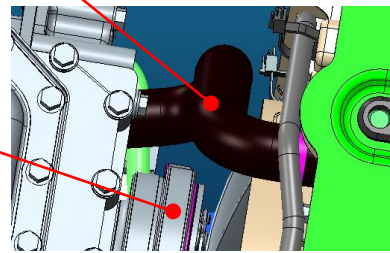
冷却水ホース

ベルト

不具合発生箇所

ホースの形状で識別可。
